## 高州市石仔岭街道“7·8”一般坍塌事故调查报告

发布时间：2025-03-11 17:24:39 来源：本网 字体【大 中 小】

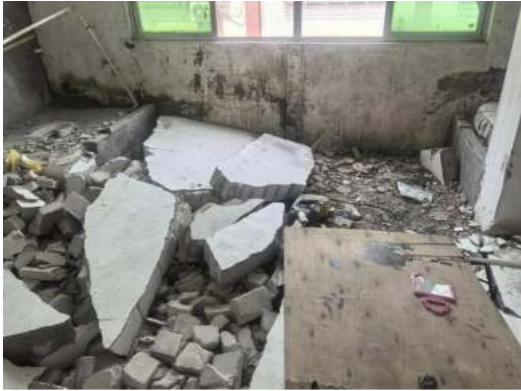
事故现场位于高州市高州大道惠迪商贸城\*区\*栋\*号\*楼，为框架结构，两栋房子已经打通连为一体。现场散落墙体砖块，无脚手架等登高设备。事故发生点附近为大块片状倒塌墙体，剩余部分已砸墙体砖块较小。现场可见沾有血迹的砖块和用于拆墙的风炮机。现场情况如下图。

谢\*文安全意识淡薄，对作业现场安全风险识别不够，风险判断的能力不足，未能发现现场存在的安全隐患，违规冒险采用底部掏掘方法进行墙体拆除作业，被倒下的墙体砸中导致死亡是造成事故发生的直接原因。

（一）石仔岭街道办要加强对房屋改建及装饰装修活动的监督检查，加强室内施工作业、拆除作业等安全生产宣传和教育提高广大群众安全意识，防范事故发生；充分发动群众监督装饰装修活动，畅通投诉渠道，属于职责范围的要及时处理，属于相关部门职责范围的，要依法移交相关部门处理。此外，要加强对相关人员普法教育，避免迟报漏报情况发生。
