# **高明荷城广东远华新材料股份有限公司 “4·4”一般机械伤害生产安全事故调查报告**

佛山市高明区“4·4”生产安全事故调查组

2023年7月

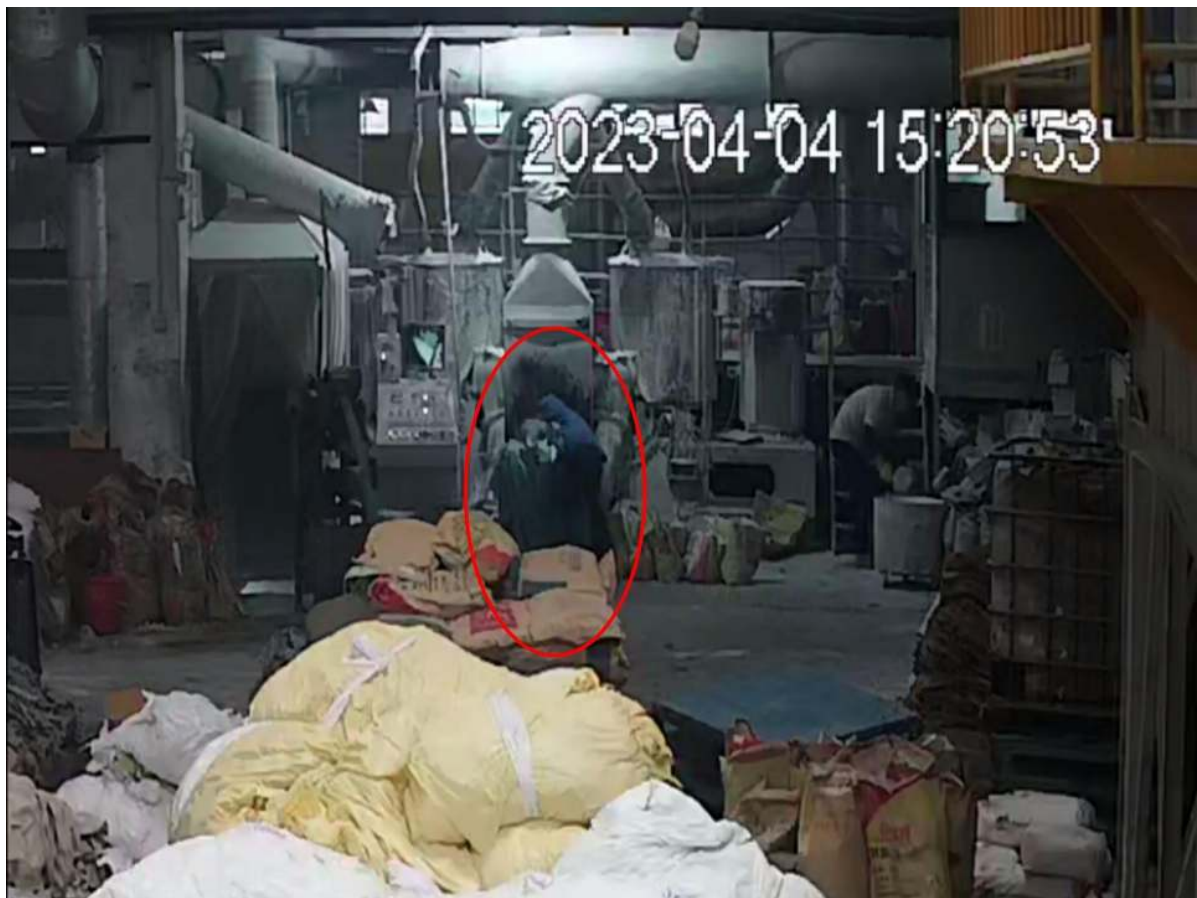
通过调取事故现场监控视频及现场操作人员确认，2023 年 4 月 4 日下午，远华公司 3 名操作人员尹某军、周某永和黄某俭在压延车间 4 号线二楼作业。15 时 20 分许，黄某俭到车间一楼夹层处打扫机台，周某永背对着尹某军在机械控制室前称料，尹某军站在密炼机投料口前往该投料口投入地板胶边角料。期间，尹某军用双手抱起边角料投入投料口内时身体不慎连同边角料一起卷进投料口内，造成事故发生。（详见图 1）

图 1 事故发生瞬间

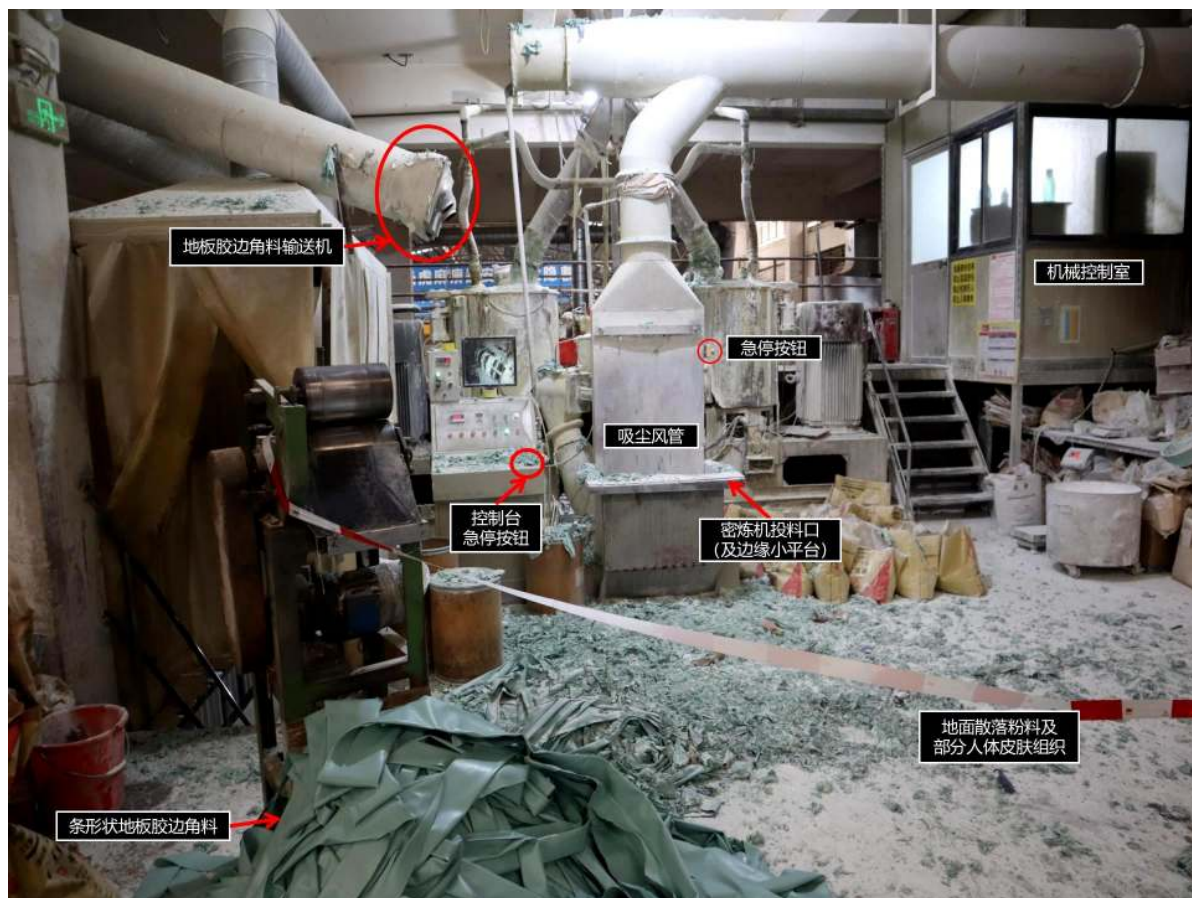
事故发生在远华公司压延车间 4 号线二楼密炼机投料口位置。密炼机投料口长 79cm，宽 60cm，离二楼地面高 76cm，该投

料口四周未设置防护设施。投料口东、西、北面水平设置有小平台，东西两侧宽约 10cm，北侧宽约 15cm，投料口南侧为吸尘风管，风管西侧面设置有一个急停按钮，急停按钮离二楼地面约 142cm。投料口西侧地面上放有已混装完成的袋装粉末，粉末有钛白颜料粉、聚氯乙烯树脂粉等原料。投料口东侧约 36cm 位置设置有控制台，控制台同时设置有急停按钮，急停按钮离投料口约 45cm。投料口周围散落有已经过搅拌后的粉料及部分人体皮肤组织，经调取监控，散落的粉料及部分人体皮肤组织是事故时从密炼机投料口往外喷出。离投料口东面 283cm 设置有一个地板胶边角料输送机，输送机下方地面上散落有成堆的条形状地板胶边角料。二楼地面上散落有一把红色美工刀外壳（没有刀片）。投料口西南方向约 322cm 设置有机电控制室。现场设置有安全生产明白卡，未设置安全警示标志，未设置密炼机投料岗位安全生产规章制度和安全操作规程。（详见图 2）

图 2 事故现场密炼机投料口

事故直接原因是：压延车间 4 号线密炼机投料口设置过大且高度不足<sup>1</sup>，尹某军违反安全操作规程<sup>2</sup>，没有将地板胶边角料打包整理，投放时不慎连料带人一起卷入投料口，造成事故发生。

[1] 《密闭式炼胶机炼塑机安全要求》(GB 25433-2010) 5.1.1.2 加料口的危险的防护：……如技术或工艺不可能这样做时，为减少跌落到转子上的危险，应采用限制入口尺寸 A 和 B 的方式，其最大的尺寸不超过 500mm×400mm（或 400mm×500mm）；或应采用一种特殊的活动机械装置，一旦加料前门打开时，它能自动地把开口尺寸缩小至此极限。或者采用下列措施：1) 加料前门在开启位置时，上边缘距操作平台至少 1.1m 高……
