## 凤台县“7.5”较大起重伤害事故调查报告

# 淮南市凤台县“2020·7·5”较大起重伤害 事故调查报告

省政府“7.5”事故调查组

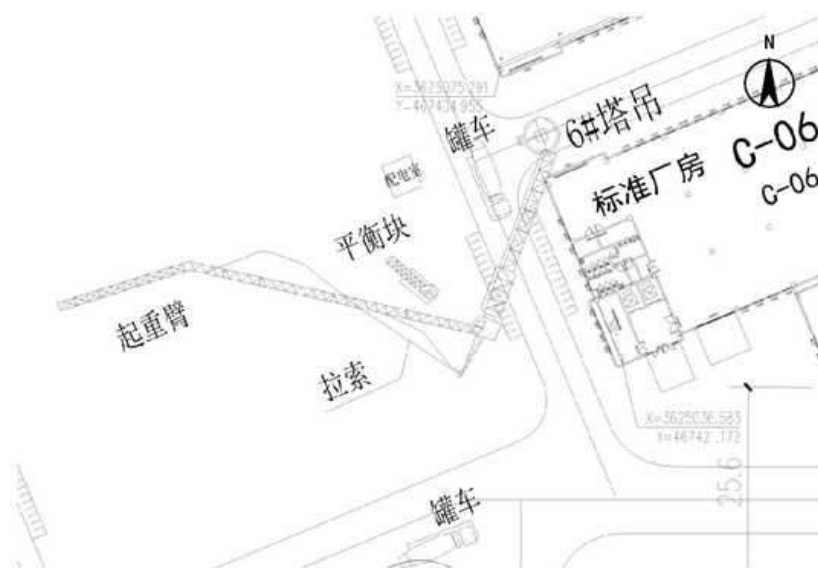
图 3 施工现场平面布置图

7月5日下午，陈西堆自行组织李星宇、韩涛、王孝标、吴广虎、石亚等人准备进行6号楼塔式起重机顶升作业。14时30分许，陈西堆告知刘先梓下午塔式起重机顶升作业安排后，刘先梓安排安全员闫徐涛到现场查看情况，闫徐涛到现场时，陈西堆等人已开始顶升作业，闫徐涛到现场未能制止施工，也未将情况报告刘先梓。当日监理单位未派人旁站监理。

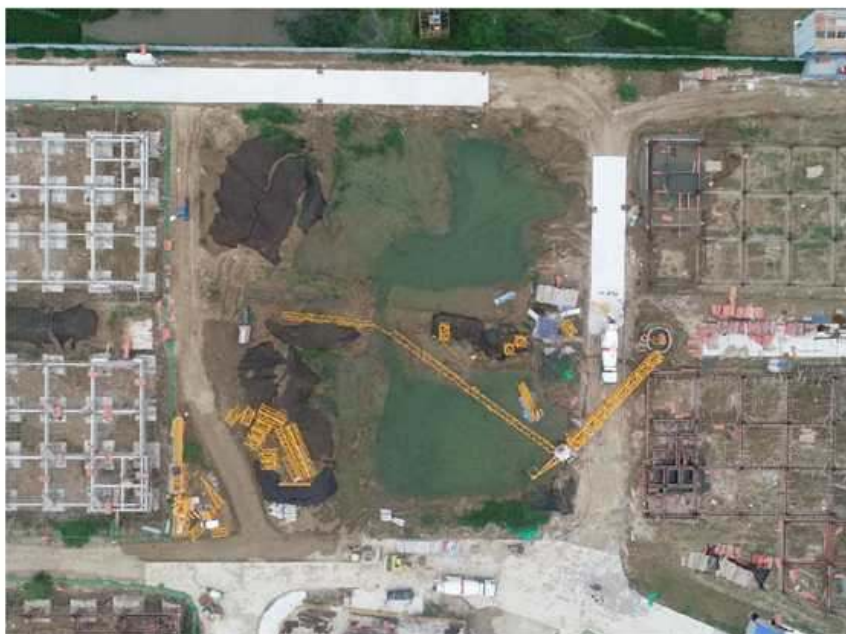
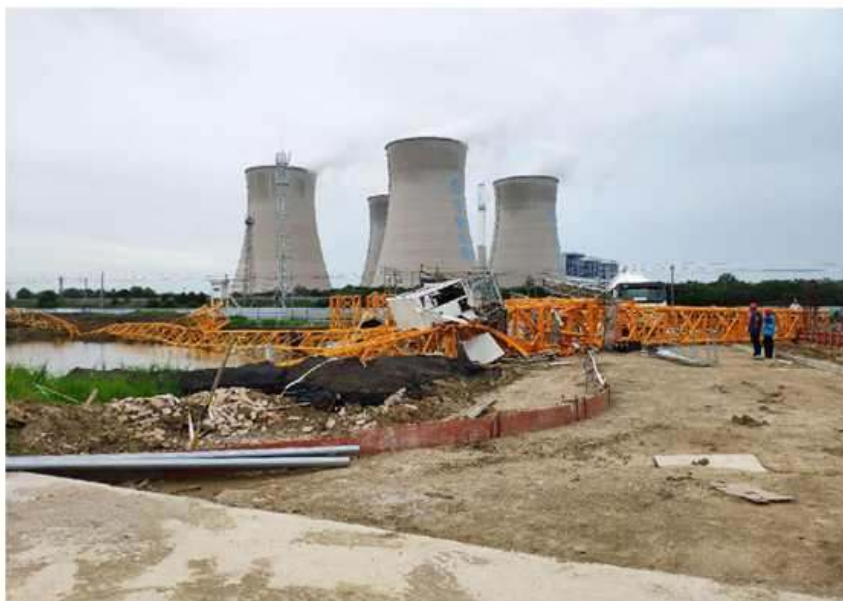
经现场勘查，事故塔式起重机倾覆在 C 区 4 号和 6 号标

准厂房之间的空地上（见图 4、5），塔式起重机自下而上第 1 个塔身节（基础节）立于基础处，塔式起重机倾覆的部分共计 8 个塔身节，塔身从基础节和第 2 个塔身节联接处发生断裂并分离，连接处部分螺栓全部断裂，第 2 至第 9 塔身节组成的塔身向基础西南方向倾覆。

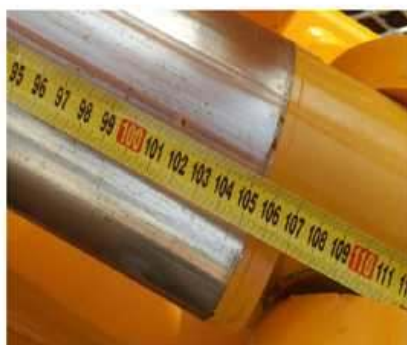
现场测量顶升油缸伸出行程 1050mm（见图 6），根据现场事故塔式起重机的踏步方向及现场的顶升横梁位置判断，事故发生后的顶升横梁的东北侧在事故发生前位于顶升横梁的北侧。事故发生时，顶升横梁北侧的防脱插销处于非工作状态，未插入标准节踏步的防脱插销孔（见图 7）。

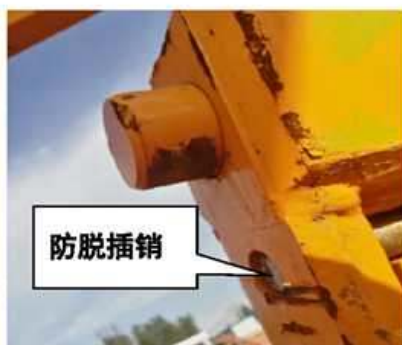
经调查，本起事故的直接原因是：塔式起重机顶升作业人员违章作业，在顶升横梁<sup>9</sup>北侧的轴头未完全放置在踏步半圆弧内<sup>10</sup>，未使用顶升横梁防脱销装置的情况下，进行塔式起重机顶升作业，致使位于顶升横梁北侧的轴头从踏步半圆弧边缘处滑脱，造成塔式起重机上部荷载（含塔式起重机平衡臂、回转总成、塔顶、起重臂、套架等）由顶升横梁南侧一端承担而失稳，顶升油缸无着力点，导致塔式起重机上部荷载（含塔式起重机平衡臂、回转总成、塔顶、起重臂、套架等）连同顶升套架顺着塔身标准节坠落1米左右，与第9塔身节上部剧烈撞击，引发塔式起重机倒塌。

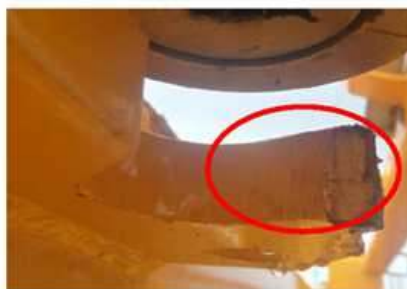
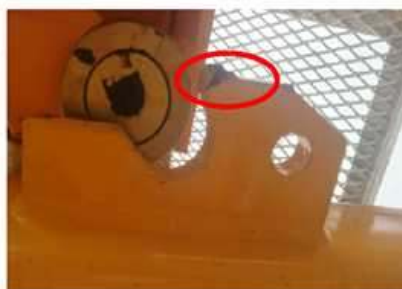
图8 第8塔身节西南方向上方踏步图 图9 第8塔身节西南方向上方踏步图(由下向上)

第8塔身节西南方向上方踏步半圆弧内油漆完整，无压痕，踏步半圆弧外侧边缘处有明显压痕且有金属摩擦痕迹，踏步半圆弧外侧边缘内侧油漆有裂痕（见图8、9）。
