长寿重庆众思润禾环保科技有限公司  
“8·10”一般火灾事故

编制单位：长寿区政府“8·10”一般火灾事故调查组

## “8·10”一般火灾事故调查报告

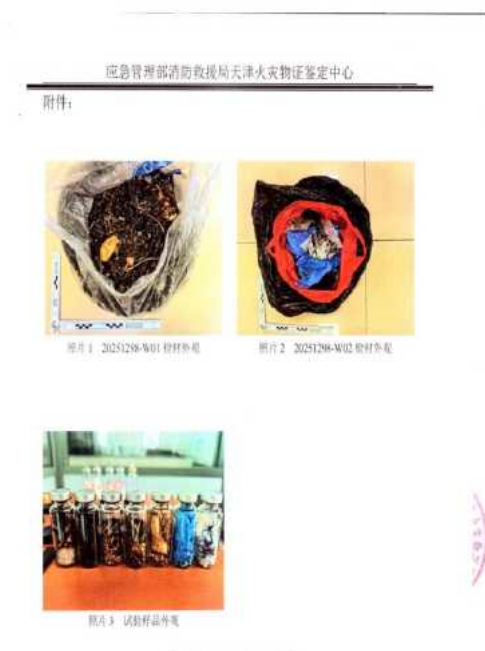
图 1 自燃的废弃物检验报告

30~50mm。根据《应急管理部消防救援局天津火灾物证鉴定中心检验报告》(见图1),预处理车间储存的危废物具有自燃特性。

| 应急管理部消防救援局天津火灾物证鉴定中心 | 应急管理部消防救援局天津火灾物证鉴定中心 |
|---|---|
| | 1、标注为“着火部位周边同一批次同一堆堆的破碎危险废物沾染物”检材(编号为20251298-801, 见照片1)进行等温试验(设定温度46.90℃, 试验时间2天), 检材(样品量为1.039g)最大放热功率为112.995 μW, 放热持续约1.5h; 检材(样品量为2.146g)最大放热功率为131.149 μW, 放热持续约1.5h; 检材(样品量为 |

2.564g) 最大放热功率为 52.3143  $\mu$ W, 试验期间持续放热, 进行等温试验(设定温度 46.90℃, 试验时间 4 天), 检材(样品量为 1.957g) 最大放热功率为 165.303  $\mu$ W, 放热持续约 1.9h, 进行等温试验(设定温度 31.9℃, 试验时间 2 天), 检材(样品量为 2.554g; 二次实验) 最大放热功率为 33.6861  $\mu$ W, 试验期间持续放热, 检材(样品量为 1.957g, 二次实验) 最大放热功率为 29.0382  $\mu$ W, 放热持续约 2h。

2. 标注为“周边厂库提取的同一批次未过火及烟气的固废物料沾染物”检材(编号为 20251298-W02, 见照片 2) 进行等温试验(设定温度 46.90℃, 试验时间 4 天), 检材(样品量为 1.390g, 样品量为 1.490g) 试验期间均未检出放热; 检材(样品量为 4.938g) 最大放热功率为 61.1655  $\mu$ W, 试验期间持续放热, 进行等温试验(设定温度 31.9℃, 试验时间 2 天), 检材(样品量为 4.938g, 二次实验) 最大放热功率为 63.4347  $\mu$ W, 试验期间持续放热。

根据《长寿区火灾事故调查组关于重庆众思润禾环保科技有限公司“8.10”一般火灾事故调查情况的报告》（长寿火调文〔2025〕1 号）综合分析现场勘验、调查询问、监控视频、供电局供电数据、视频检材分析、微量热能检测和调查实验情况认定：起火部位位于重庆众思环保科技有限公司预处理车间成品转运区通道上，起火点位于成品转运区通道东南侧距 1#楼梯口 15.5 米处，起火原因系危废物料堆积过程中积热引发自燃所致。

因系：众思润禾公司在预处理车间成品转运区通道东南侧、距1#楼梯口15.5米处存放一个吨桶，吨桶内储存的沾染油类、漆类、有机溶剂等可燃性危险化学品的各色织物、薄膜、纤维经破碎后的颗粒物，因夏季高温、高湿天气，30-50mm的颗粒状危废物料堆积过程中积热不散，引发自燃，引燃厂房内存储的大量可燃、易燃危废物料，加之提升机井道、建筑的防火阀未动作、防火门缺失、孔洞未封堵，且消防控制室值守人员擅离职守导致初期火情未及时处置，造成火势蔓延，过火面积940m<sup>2</sup>。

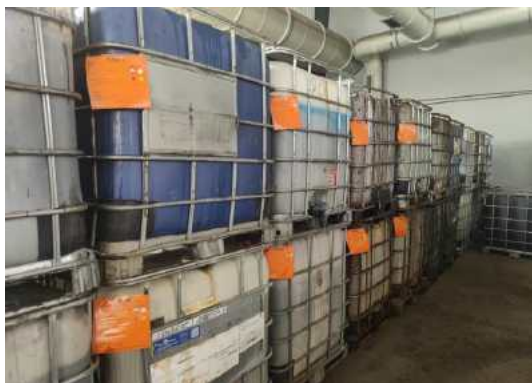
吨桶

注：吨桶由内容器与金属框架组合而成，内容器采用高分子量高密度聚乙烯(HDPE)吹塑成型，金属框架以钢材经自动弯管设备加工制作，耐受温度范围为-40℃至 60℃；包装袋一般为吨袋，为塑料编织袋。

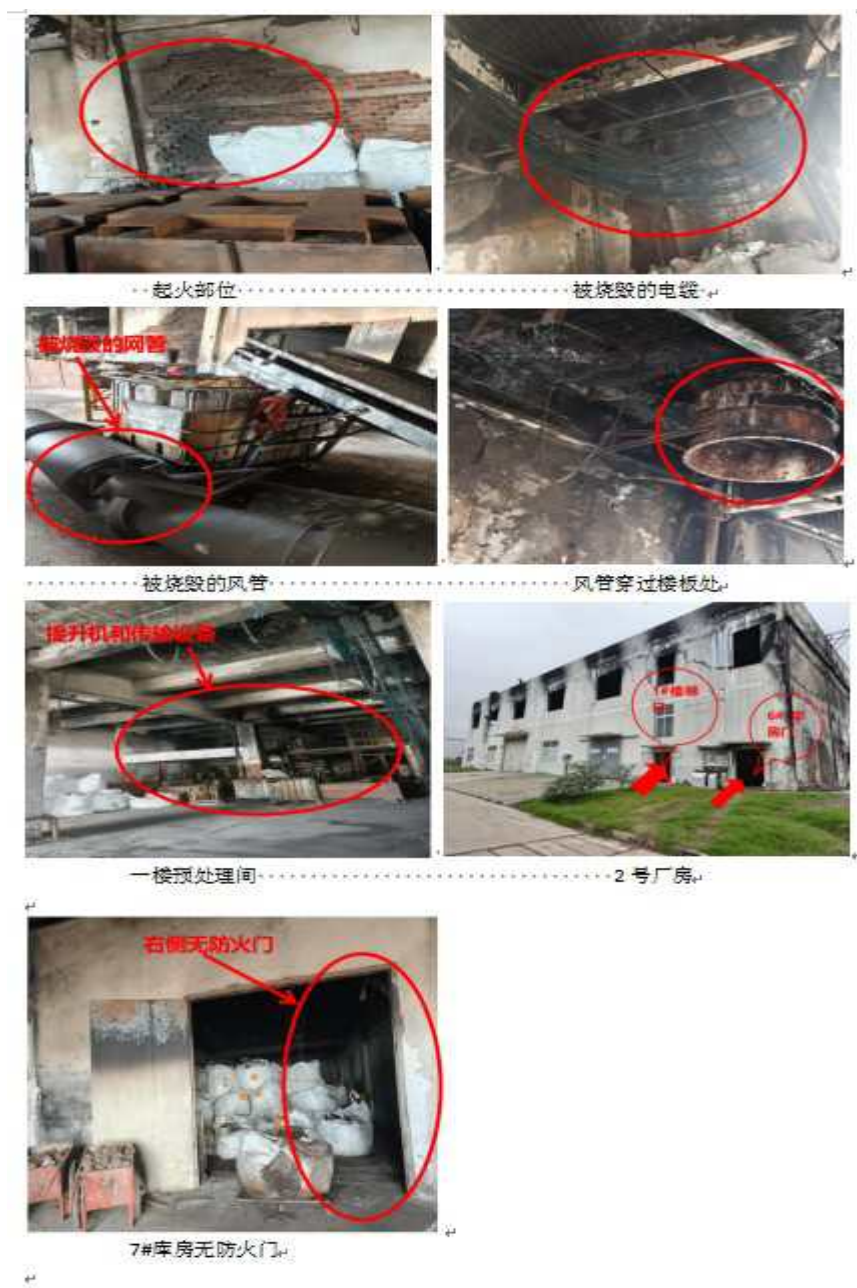
图2 现场勘查图

火灾发生后，现场勘查起火建筑内存放的大部分原材料、线缆、风机、风管及部分消防设施被烧毁。该建筑存在通风管道穿越楼板处防火阀未动作，部分防火门缺失、部分孔洞未封堵、未采用隔墙隔开等问题，现场勘查图如下（见图 2、图 3）：

一是规范危废存储管理，定期排查物料堆积积热、自燃风险，分类存放可燃、易燃危废。二是加强承包商管理，将承包商纳入本企业的安全培训、隐患排查和考核体系，确保承包商人员明职责、知风险，敬畏安全。三是建立完善规章制度和处置规程，完善消防安全生产责任制，补充关键岗位安全职责，制定灭火疏散应急预案并宣贯落实。四是深化风险隐患排查，全面开展风险辨识，针对高温等特殊时段制定防控措施，建立隐患闭环整改机制。

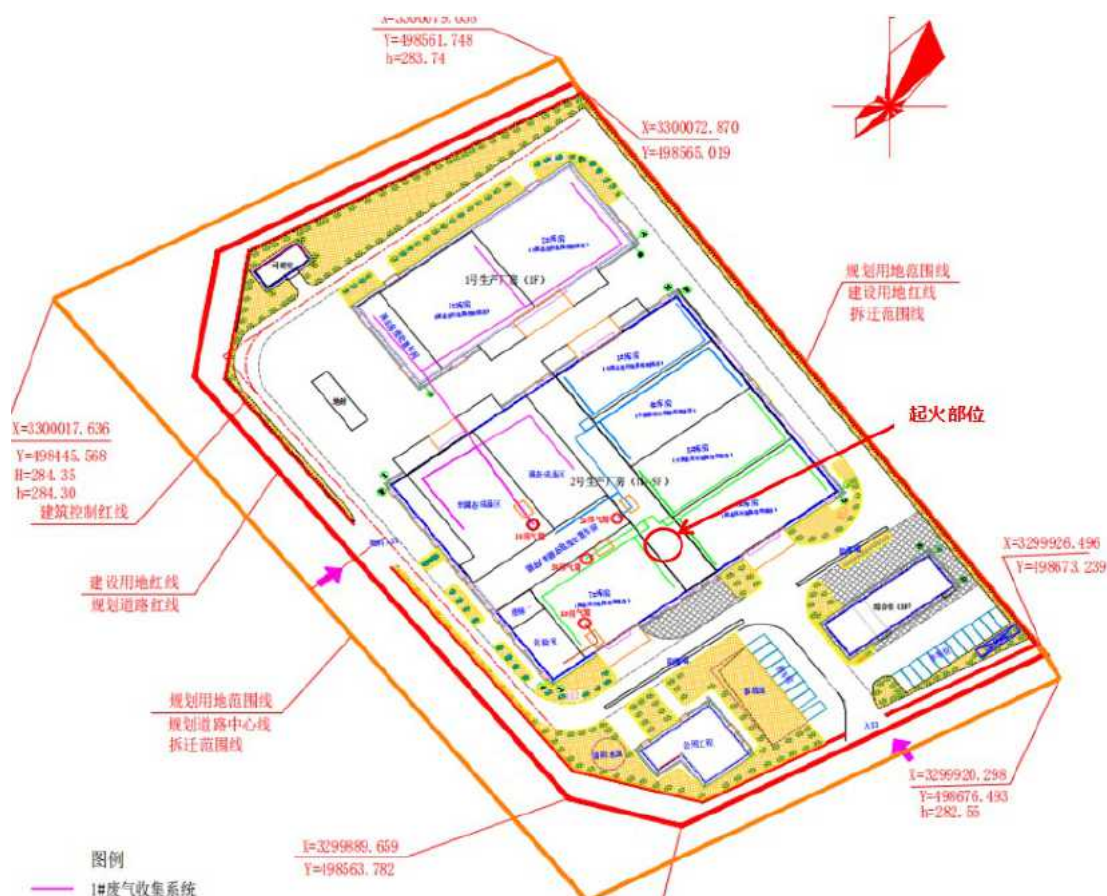
图 3 起火部位图

事发时，起火建筑部分预处理间用作暂存库，存储大量有机加工、汽车制造、医药、化工等行业产生的危废物料。依据视频监控显示，起火部位位于 2 号生产厂房成品转运区通道东南侧距 1# 楼梯口 15.5 米处（见图一），起火点存放 1 个吨桶，吨桶内存有经细破后的沾染污染物的各色织物、薄膜、纤维颗粒，颗粒直径为

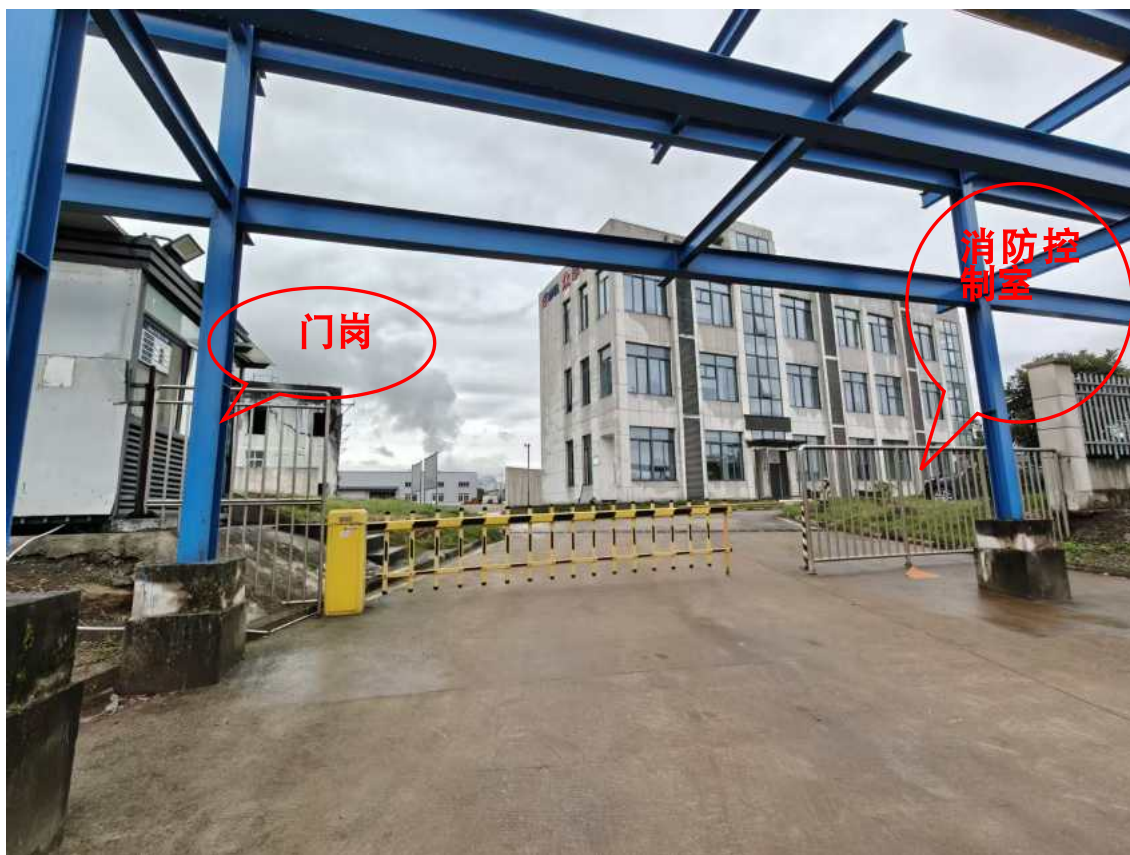
图 5 门岗与消控室位置

众思润禾消防控制室设置在办公楼一楼，事故当日最高气温约  $38^{\circ}\text{C}$ （见图 4），消防控制室内未安装空调，因与消防控制室相距约 15 米，门岗处听不见消防控制室报警声音。企业门岗与消控室的距离（见图 5）。

(1) 据相关人员笔录，消防控制室白天（8 时至 17 时 30 分）由维修部管理，晚上（17 时 30 分至次日 8 时）由消防值班室人员负责值守（巡查），因高温天气众思润禾从 8 月 8 日 18:00 起停产，生产场所和库房均为防爆电气，当日 17 时设备关停断电，排除因电气设备及线路短路、过载、超负荷、破损等故障导致积热、起火引发火灾的情形。事发时消控室无人值守，事发时值班人员 XX 一直在门岗睡觉。
