# 西固陈坪甘肃爱大力环保建材有限责任公司 “7·5”一般触电事故调查报告

2025年7月5日18时40分左右，西固区陈坪街道环行中路5号甘肃爱大力环保建材有限责任公司发生一起触电事故，导致1人死亡。

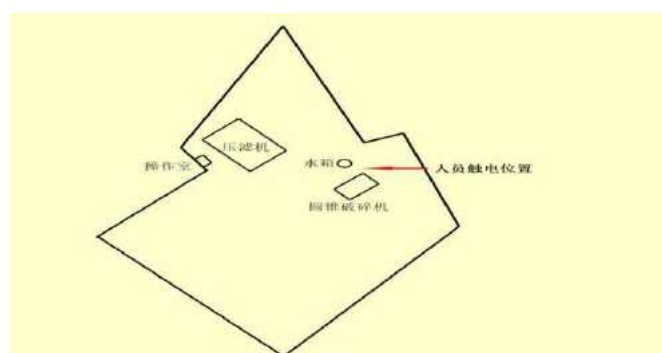
图1 现场示意图

事故现场位于该公司厂区砂石料生产区域内圆锥破碎机北侧、水桶旁边，现场勘验时相关设备设施如图所示。

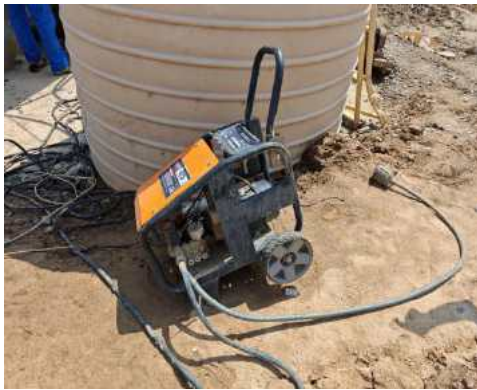
图 2 高压清洗机和水桶

下午18时40分，董某文和孙某平安装散热器两侧管箱，贾某东收拢高压清洗机水管，董某文安装完散热器一侧的管箱后贾某东让董某文帮自己将高压清洗机从水桶顶部抬至地面。董某文双手抓着高压清洗机尾部的两个脚轮，贾某东左手抓着电源线，右手握着高压清洗机右侧扶手，两人将高压清洗机(高压清洗机未断电)刚刚抬起，贾某东“啊”的一声站立两秒后便躺倒在地上。

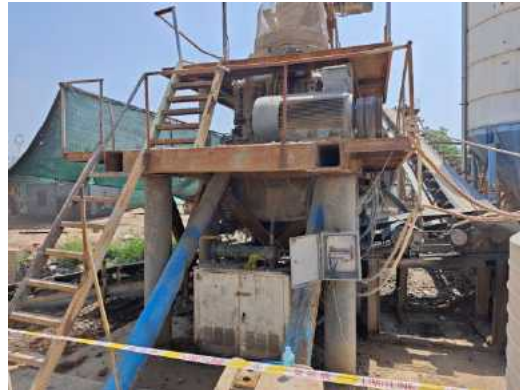
图 3 圆锥破碎机

下午16时左右，公司现场负责人周某金联系专业电工到现场对圆锥破碎机电路进行全面检查，发现电路正常。电工离开现场后，周某金与贾某东商议，判断圆锥破碎机发生跳闸的原因是圆锥破碎机散热器堵塞导致散热效果差，造成圆锥破碎机

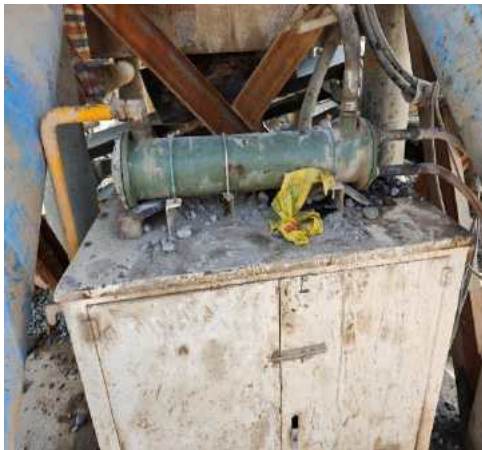
图 4 列管式换热器

材质，使用水桶中的自来水冷却圆锥破碎机机油，保证圆锥破碎机稳定运行。在本起事故中，作为冷却水的水源未经过净化且水桶露天放置，故水中杂质较多，在循环一定时间后，冷却水管内易发生结垢造成堵塞。

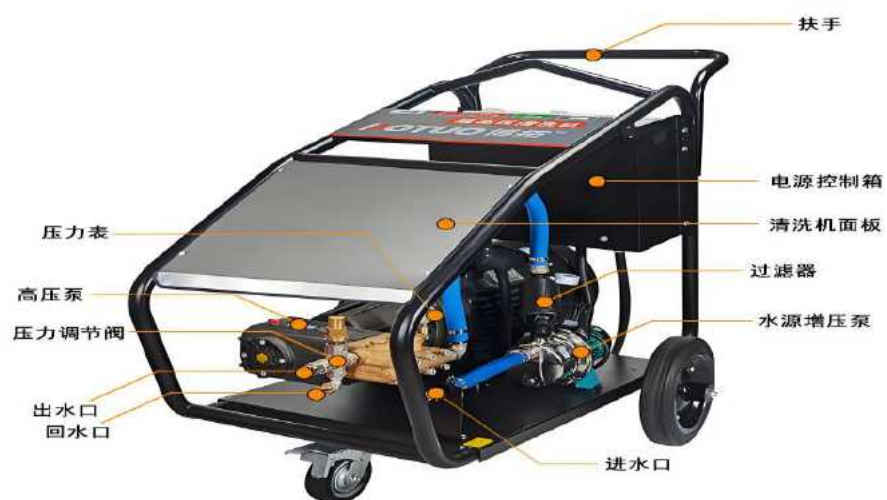
图 6 高压清洗机构造图

高压清洗机为香港黑猫牌 1617W 型高压清洗机，功率 2200W，使用 220V 三线作为电源线。主要由机架(含扶手)、外壳面板、进水口、出水口、增压泵、电源控制箱、过滤器、压力调节阀等构件组成。涉事高压清洗机缺少剩余电流动作保护器。在进水口连接一根 3m 的水管(DN15)用于取水，出水口连接一根 5m 的水管(DN15)，端部有喷枪用于喷水。原有电源线被破坏，现有电源线在 0.5m 处重新接线。原有电源线为火线、零线和地线三线，使用期间接线仅连接了火线和零线。

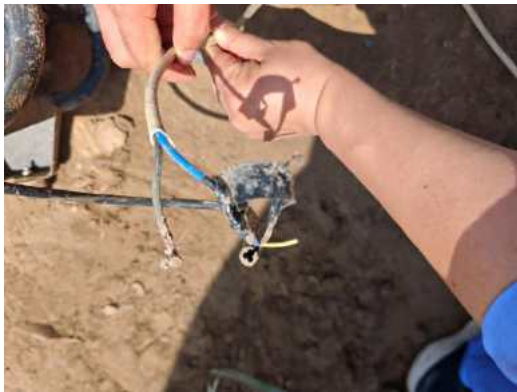
图 7 高压清洗机电源线

贾某东在工作收尾阶段搬运高压清洗机过程中，未切断高压清洗机电源，且高压清洗机与配电箱引出线搭接不规范、不牢靠，电源线在使用过程中将接头为 220V 的三线接头改装为两线，未进行保护接地，配电箱内无漏电保护装置，现场环境较为潮湿，致使其手部与电源线脱开位置的火线接触，导致事故发生。
