甘肃鹏辉达建筑劳务有限公司  
“7·10”事故调查报告

甘肃鹏辉达建筑劳务有限公司  
“7·10”事故调查组

2025 年 11 月 17 日

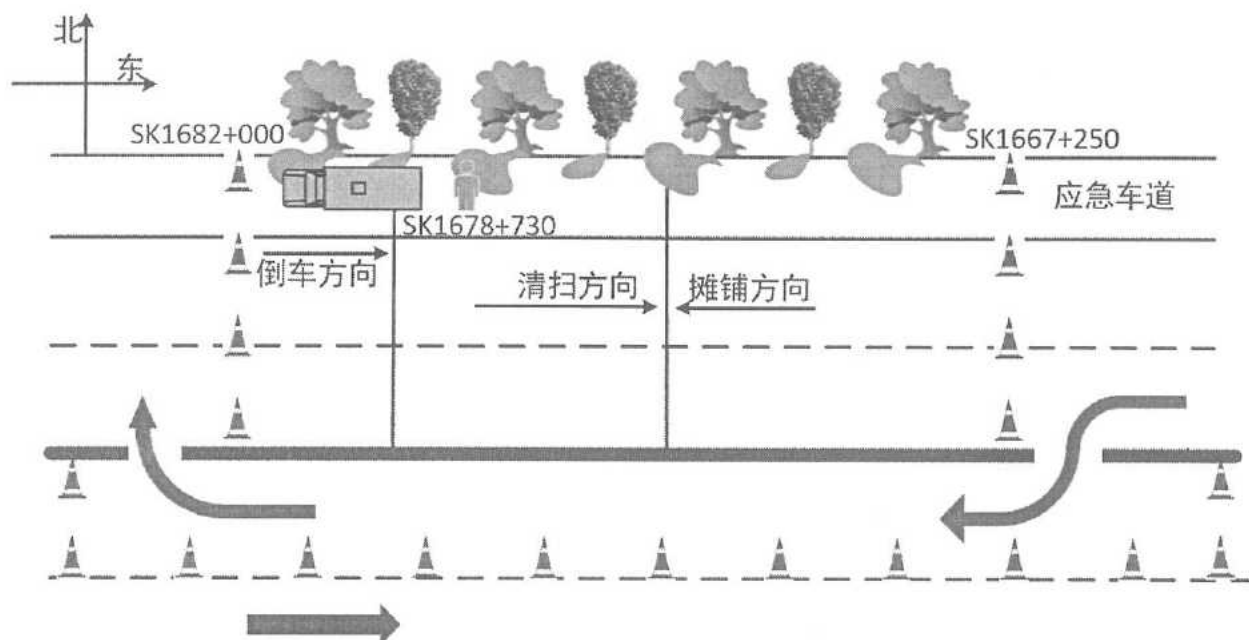
2023年7月10日9时30分许，司机李某雄驾驶满载沥青拌合料成品的车辆在施工路段应急车道倒行，准备将沥青拌合料成品倒在摊铺机前。当时天气晴朗，自西向东倒行时受到后方太阳光照射，倒车镜产生反光；施工人员清扫路面产生较大灰尘，降低了后方环境的可视度；车辆后方区域处于树荫之下，右侧倒车镜视线受到路边树木影响。该段路程大概一千五百米左右，9时39分许，当车辆倒行六、七百米时，驾驶员李某雄听见有人喊叫，便停车下去查看，发现有人被撞伤，伤者位于车头左前方，便立即拨打120请求救援和110报警，同时向现场负责人齐某报告了此事，齐某和鹏辉达公司实际控制人齐某海立即赶到现场，齐某海安排齐某向高速交警报案。9时50分许，120医护人员抵达现场，经检查确认被撞人员已无生命体征，宣布死亡。9时55分许，兰州市公安局交通警察支队张家寺高速公路大队到达现场并按交通事故程序介入调查处理。鹏辉达公司安排专人联系殡仪馆，积极处理善后事宜。2023年7月12日，鹏辉达公司与陈某某的亲属达成105万元补偿协议，同时陈某某家属出具交通事故谅解书。

施工路段为 SK1667+250 至 SK1682+000 段，事故地点位于 G6 京藏高速上行 1678 公里 730 米处全封闭施工路段，事故现场示意图如图所示。

1. 驾驶人员盲目作业。李某雄在倒行过程中未辨识环境中的风险，在 1500 米左右的施工路段倒行时，未采取有效的安全防护措施，盲目作业；当时天气晴朗，自西向东倒行时受到后方太阳光照射，倒车镜产生反光；施工人员清扫路面产生较大灰尘，降低了后方环境的可视度；车辆后方区域处于树荫之下，右侧倒车镜视线受到路边树木影响。李某雄在倒车影像、倒车镜上无法准确观察周围环境的情况下仍然坚持冒险作业，是导致本次事故的直接原因。

**4.环境的不安全因素。**当时天气晴朗，自西向东倒行时受到后方太阳光照射，倒车镜产生反光；施工人员清扫路面产生较大灰尘，降低了后方环境的可视度；车辆后方区域处于树荫之下，右侧倒车镜视线受到路边树木影响；倒车影像、倒车镜上无法准确观察周围的环境。
