# 深汕特别合作区鹅埠镇中建科技有限公司 “5·1”一般物体打击事故调查报告

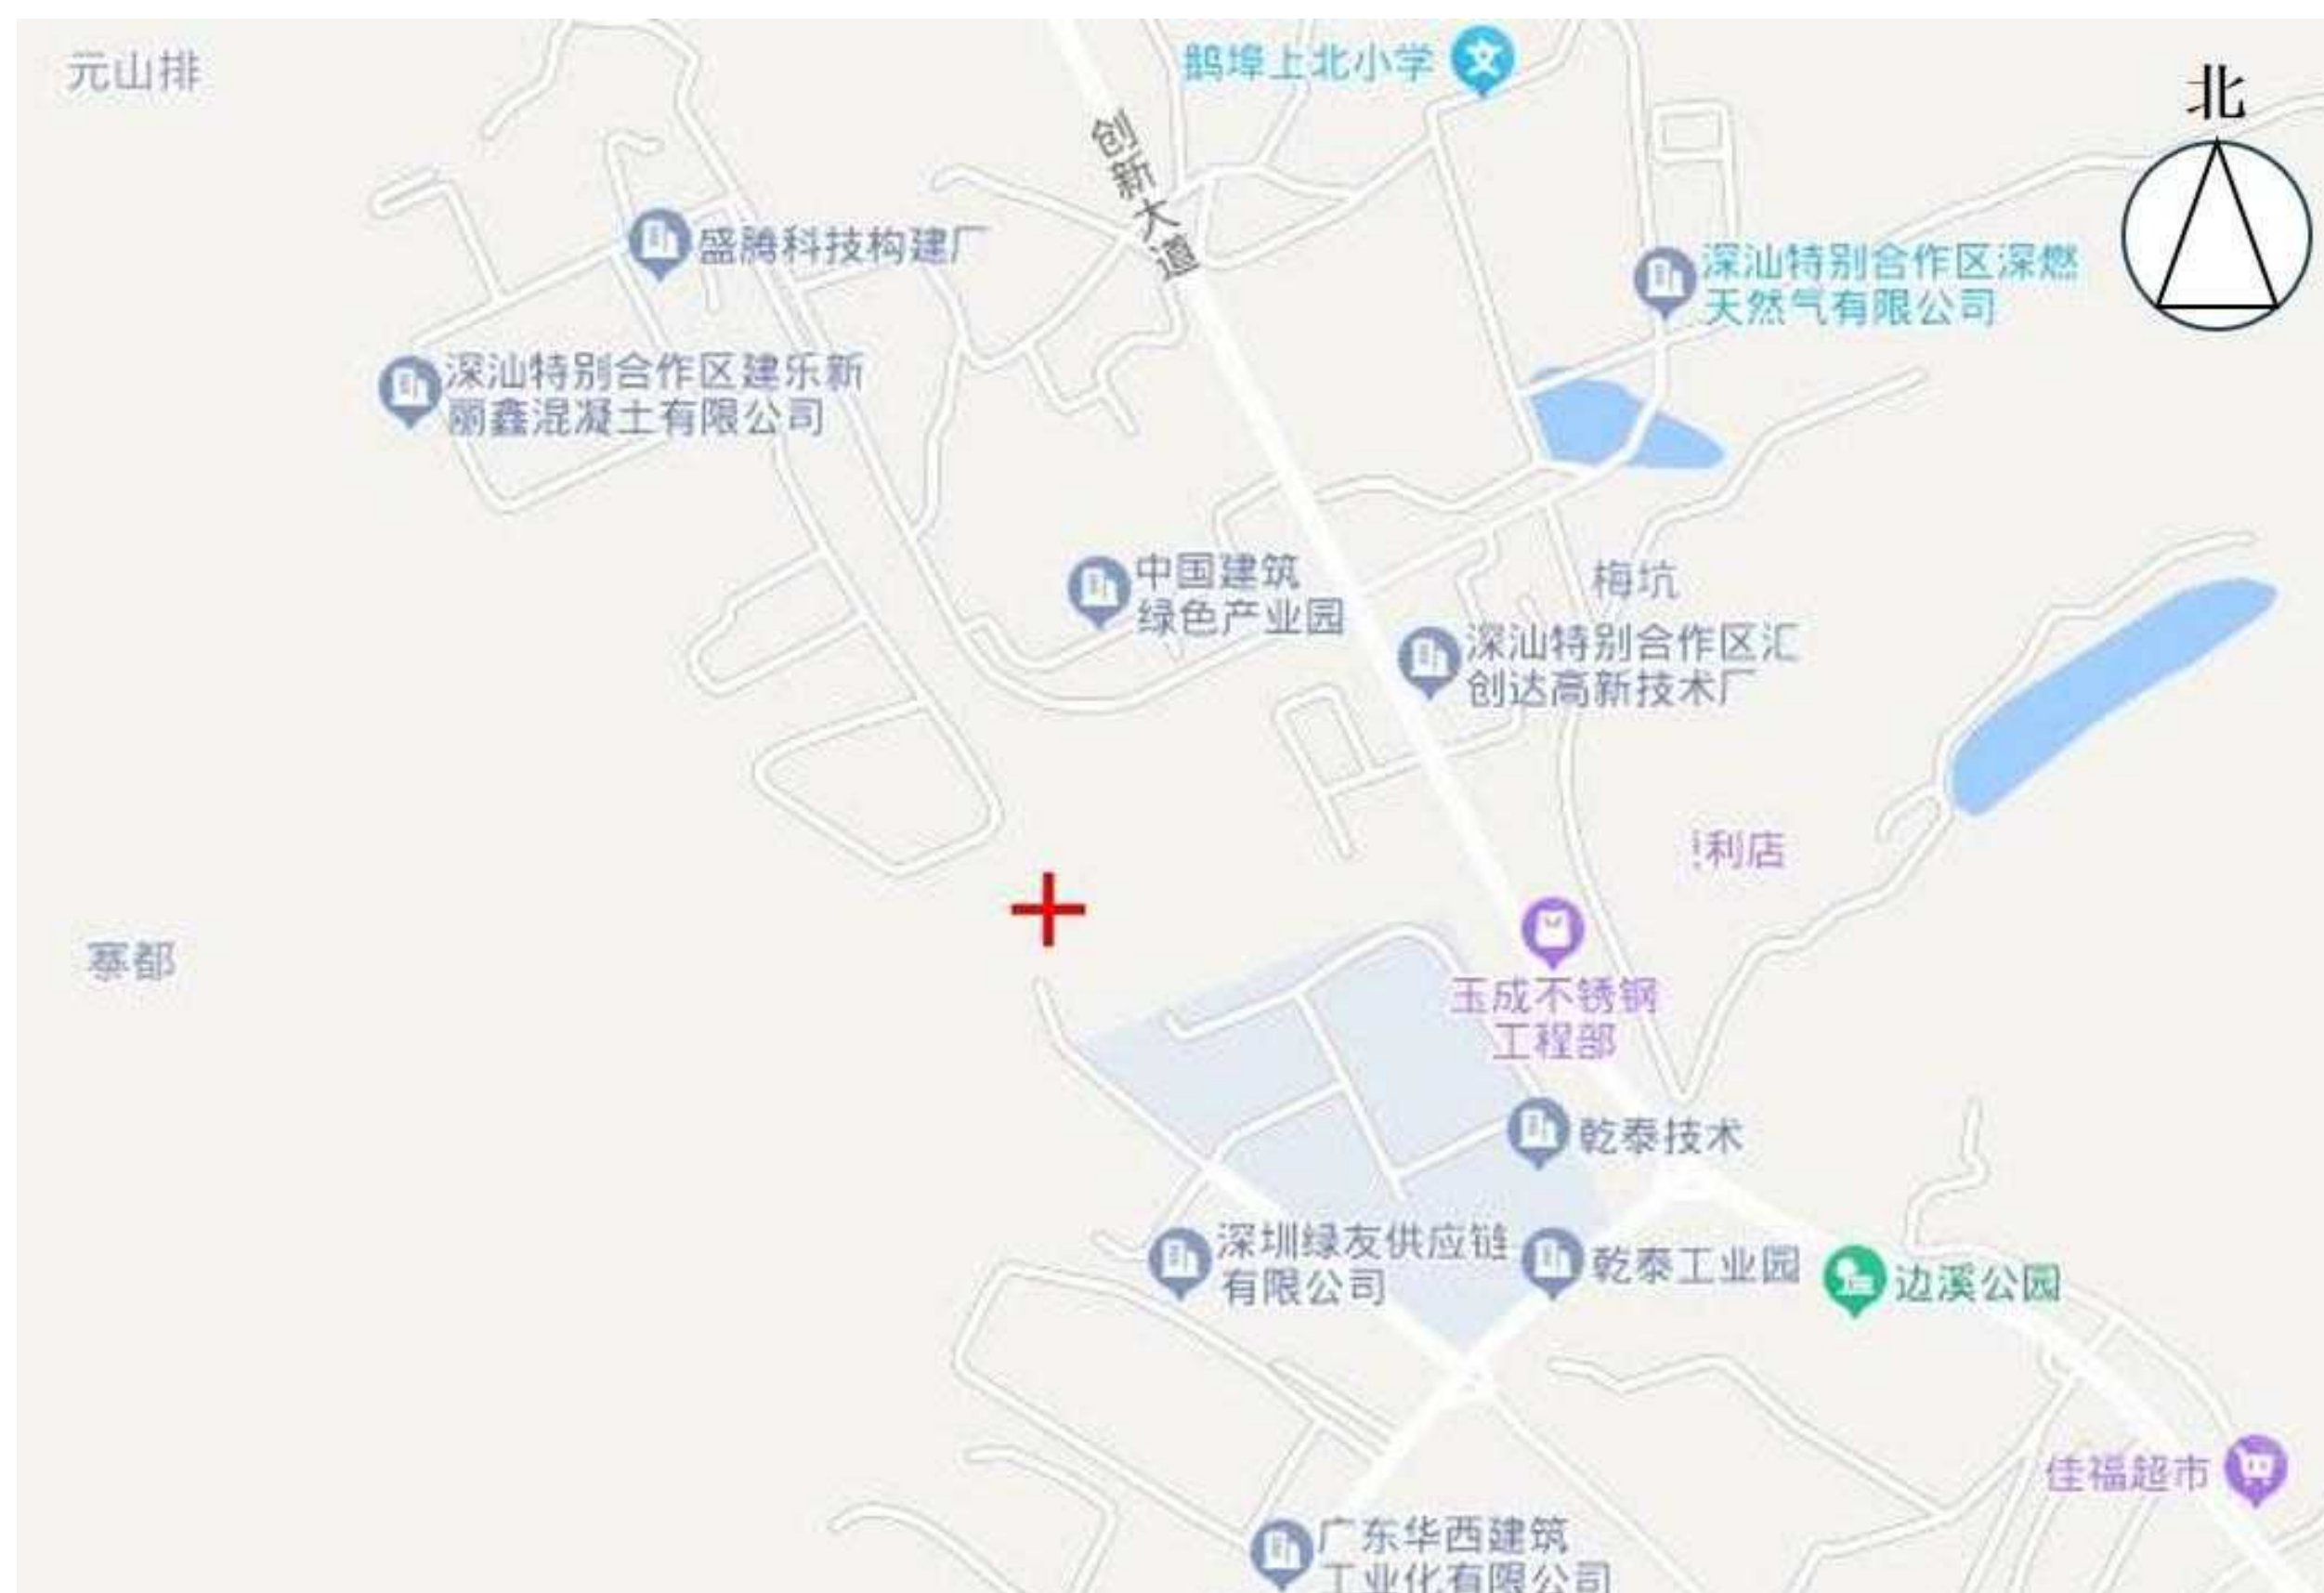
图 1 事故发生地

事故发生在深圳深汕特别合作区中建科技有限公司 2 号堆场，事故发生地位置坐标  $N22^{\circ} 85' 08''$ ， $E114^{\circ} 98' 59''$ （见图 1）。

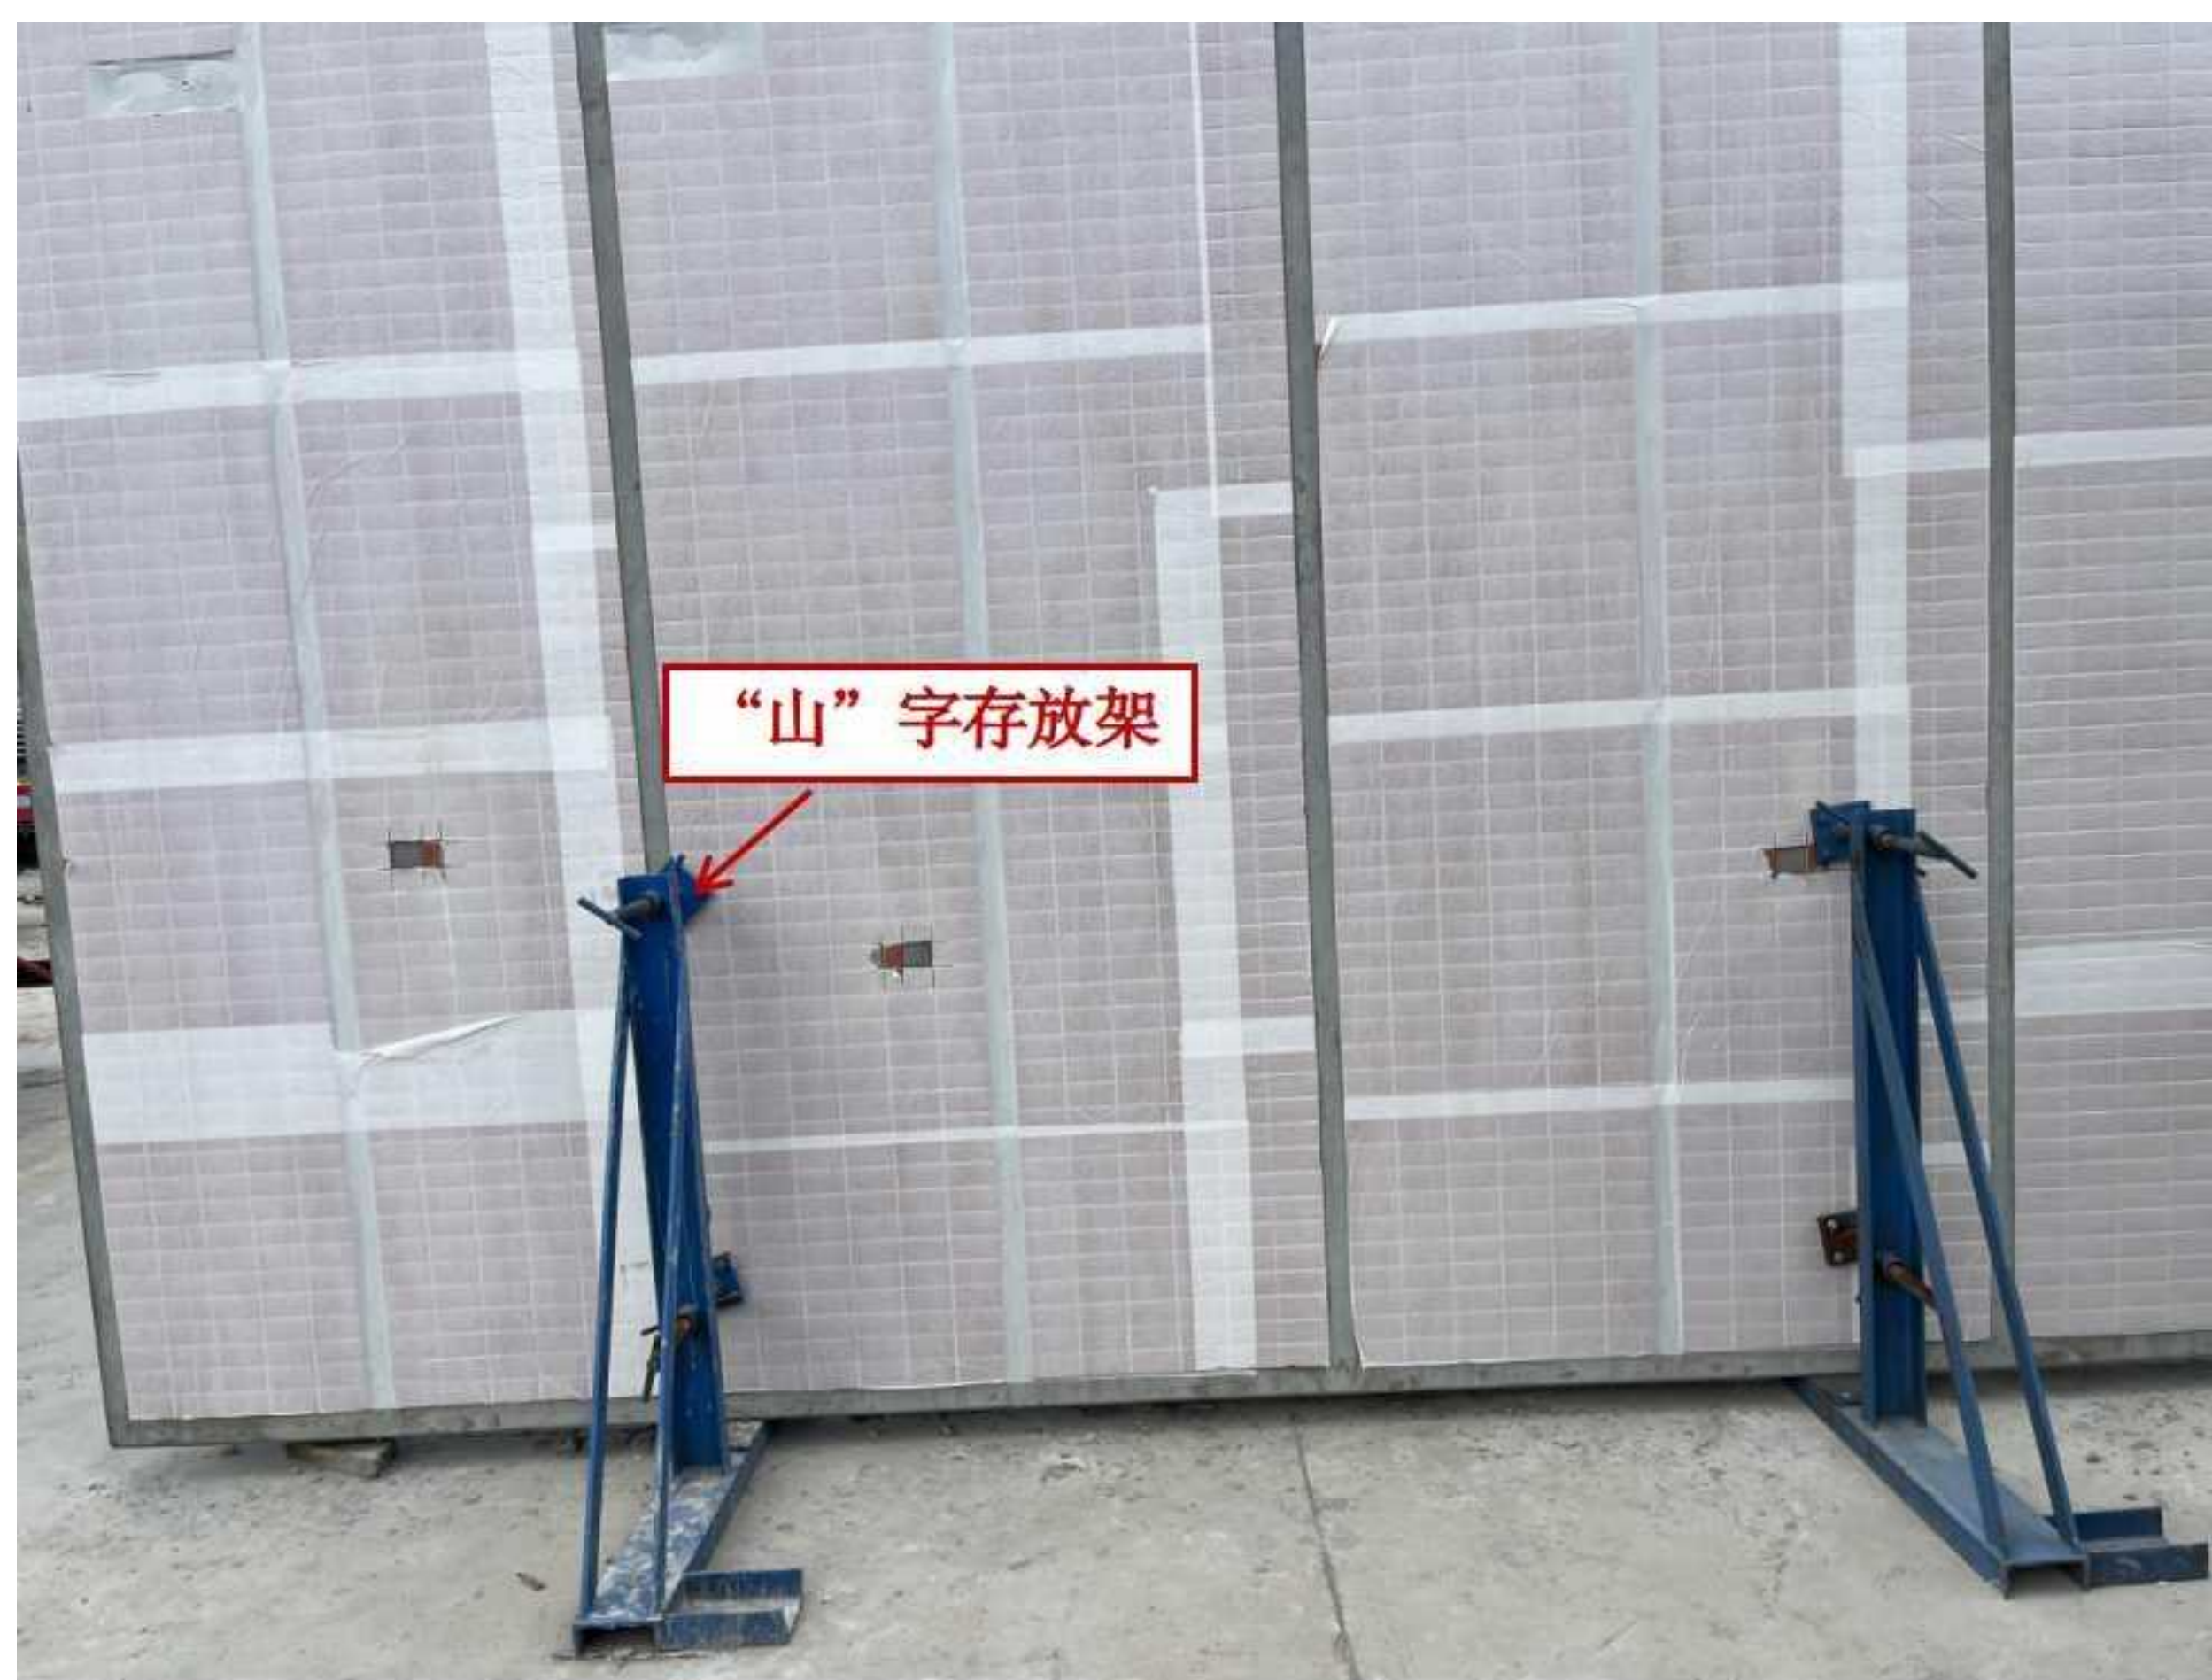
图 2 已贴完墙纸的水泥预制板

5 月 1 日上午 7 时许，班某驾驶摩托车带着其妻子蒙某兰（待业）来到中建科技有限公司 2 号堆场，班某在 2 号堆场取了作业工具，便对已贴完瓷砖的水泥预制板开展贴墙纸作业（见图 2）。

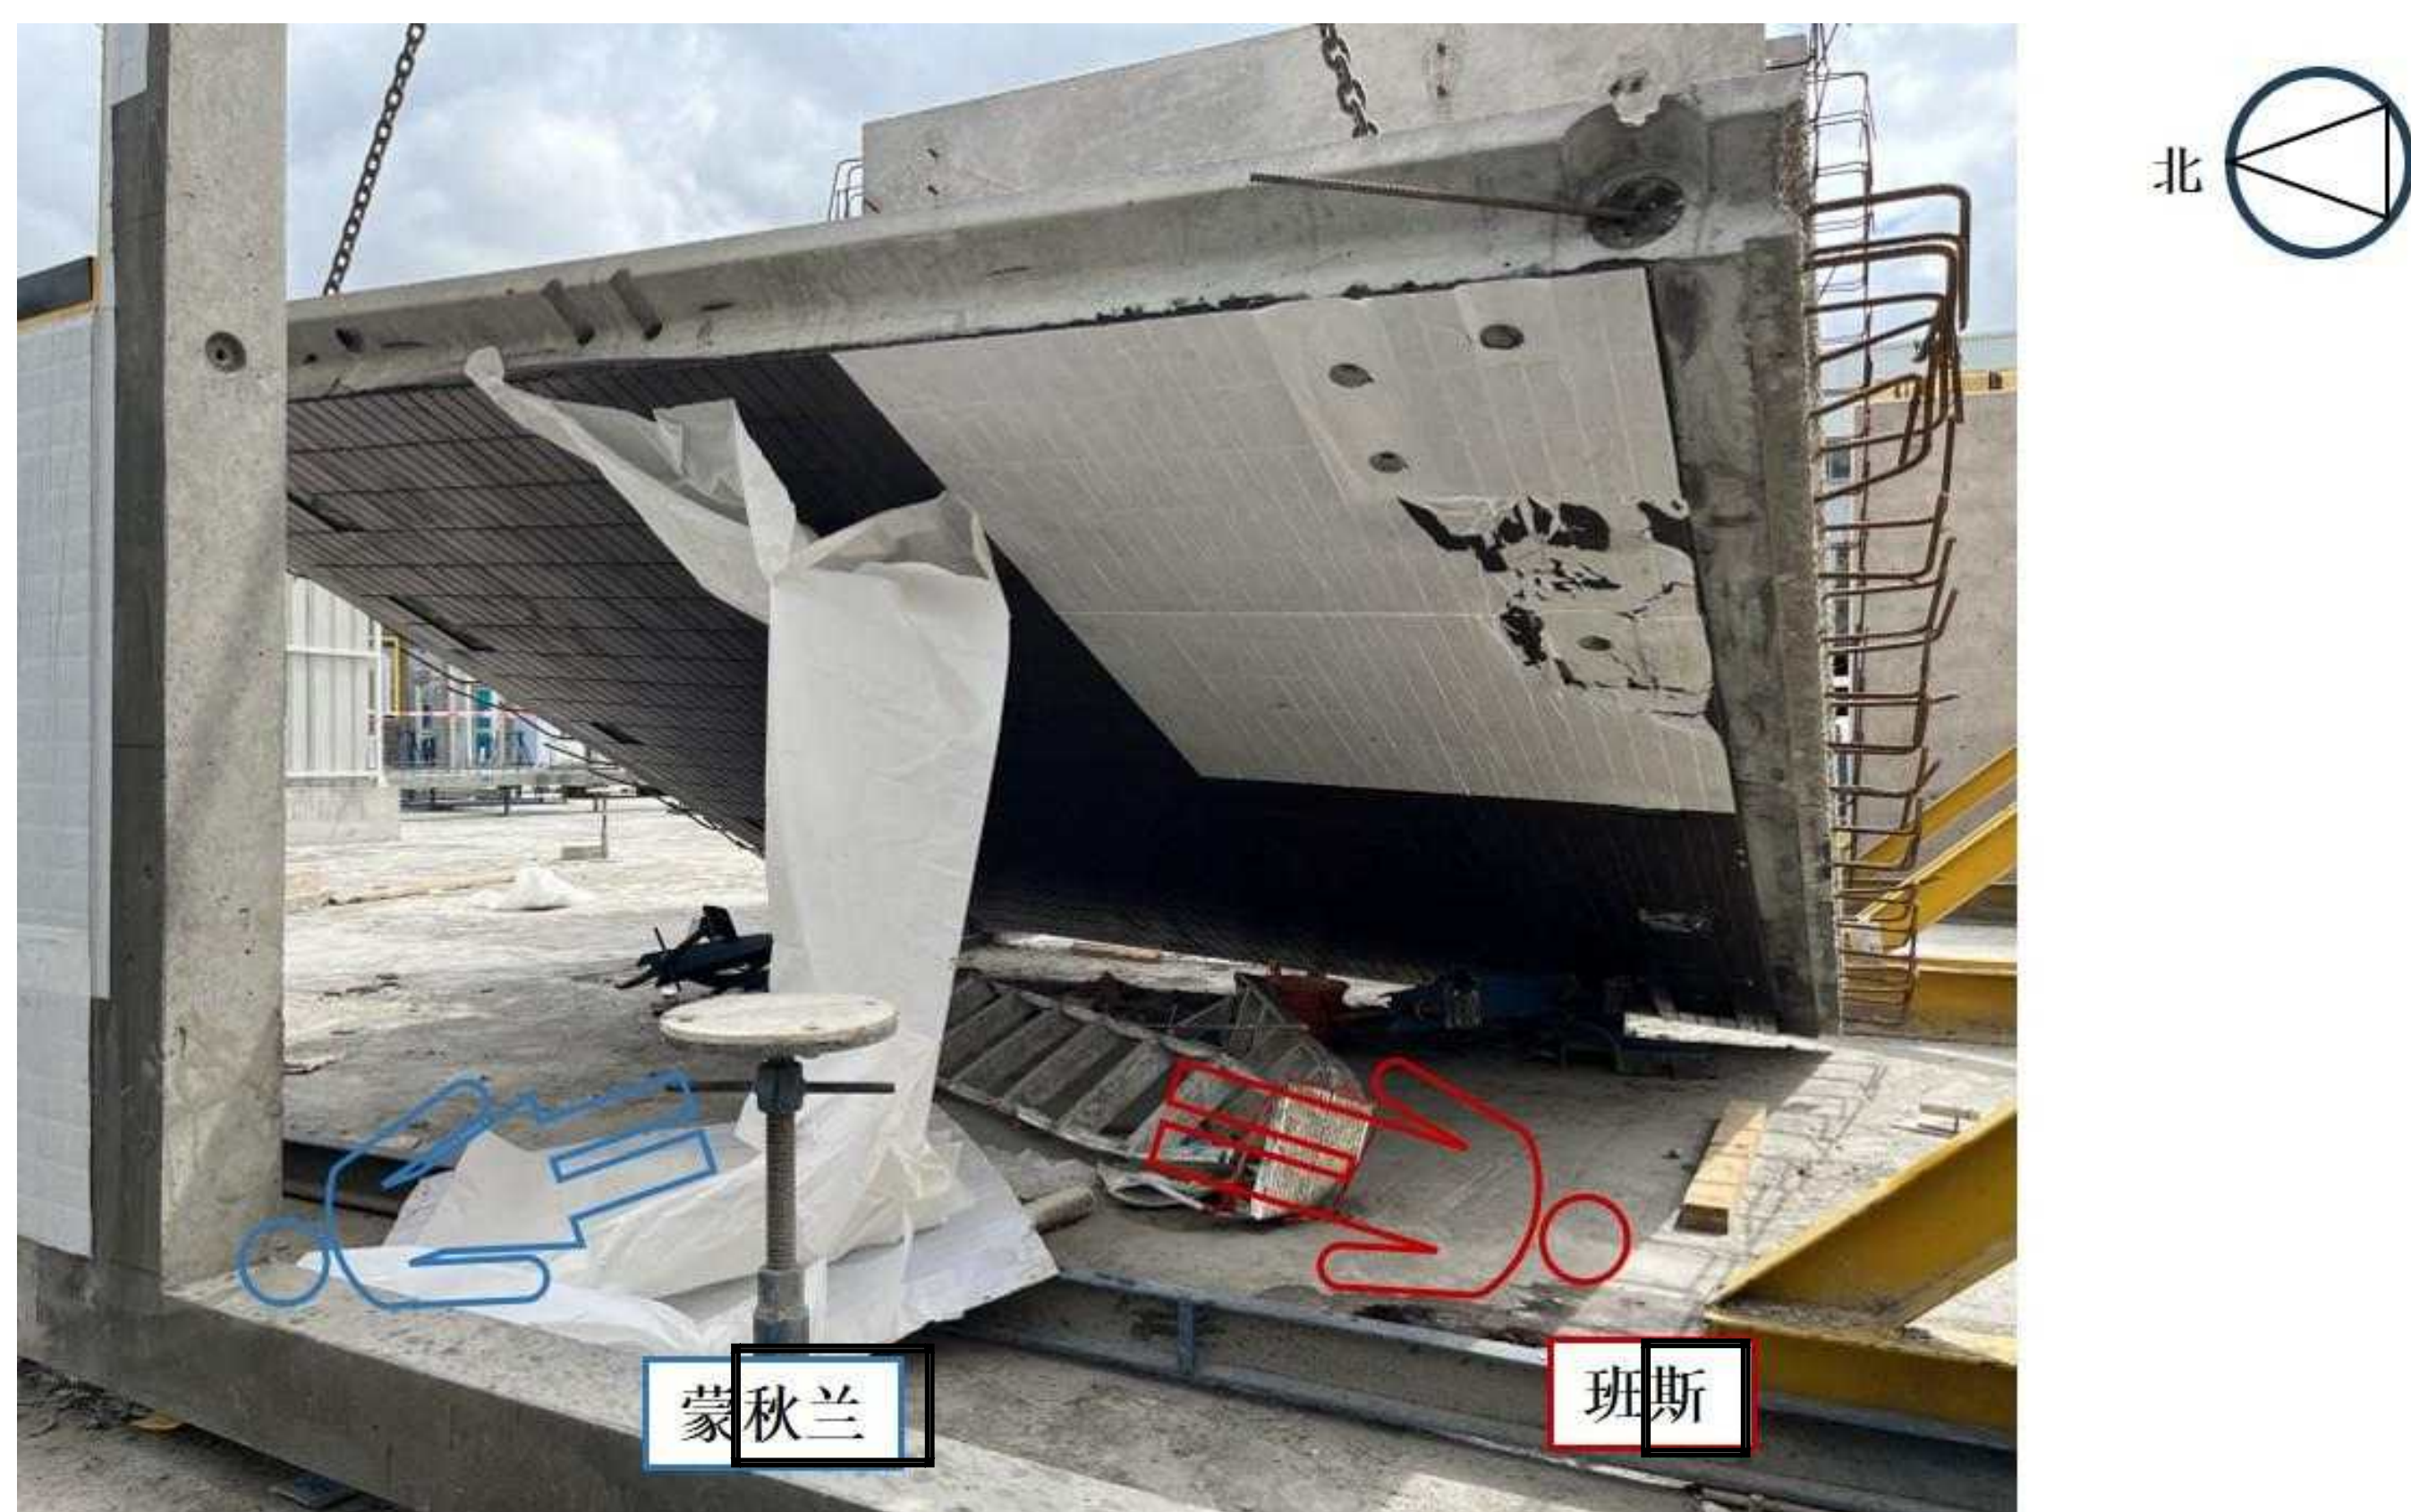
图 3 事故现场图

9 时 10 分许，班某突然对蒙某兰说“板倒了，赶紧跑”，同时从人字梯上下来，蒙某兰顺着水泥预制板倒下的方向跑（往西跑），班某朝着水泥预制板倒下的左侧方向跑（往南跑）（见图 3）。2 人均被水泥预制板压倒在地，班某整个人都被压到水泥预制板下，蒙某兰腰以下的身体部位被压在水泥预制板下，蒙某兰呼喊丈夫班某，但班某没有回应。

班某安全意识淡薄，在非工作时间带着其妻子蒙某兰（待业）进入厂区作业，为方便贴纸作业，在无任何其他支撑措施时，违规拆卸“山”字存放架上起固定作用的支撑螺丝，致使水泥预制板失去平衡后倾倒，其被压在水泥预制板下，导致事故的发生。据广东广正司法鉴定所出具的《司法鉴定意见书》（粤中一鉴[2023]病鉴字第 0071 号），被鉴定人班某系重物压砸致颅脑损伤而死亡。

（一）沐宸科技有限公司要深刻反思和认真吸取事故教训，一是加强员工的安全教育培训及技术交底，对贴瓦作业的基本流程、工作要求及注意事项等进行重点培训；二是要对新入职员工开展画像评估工作，确保员工熟知岗位风险、具备符合岗位要求的作业技能；三是要加强节假日值班值守工作，及时发现并有效处置事故风险。

（二）中建科技有限公司要认真分析本次事故原因，深刻吸取事故教训。一是要组织全员开展警示教育培训，提升员工安全生产意识；全面开展风险辨识，狠抓隐患排查治理，及时发现隐患并采取技术、管理措施有效消除；二是要分析研判贴瓦（墙纸）

作业过程中的主要风险和突出问题，采取技术管控措施，改进贴瓦（墙纸）的方式方法，从源头上降低工人违规操作的风险。

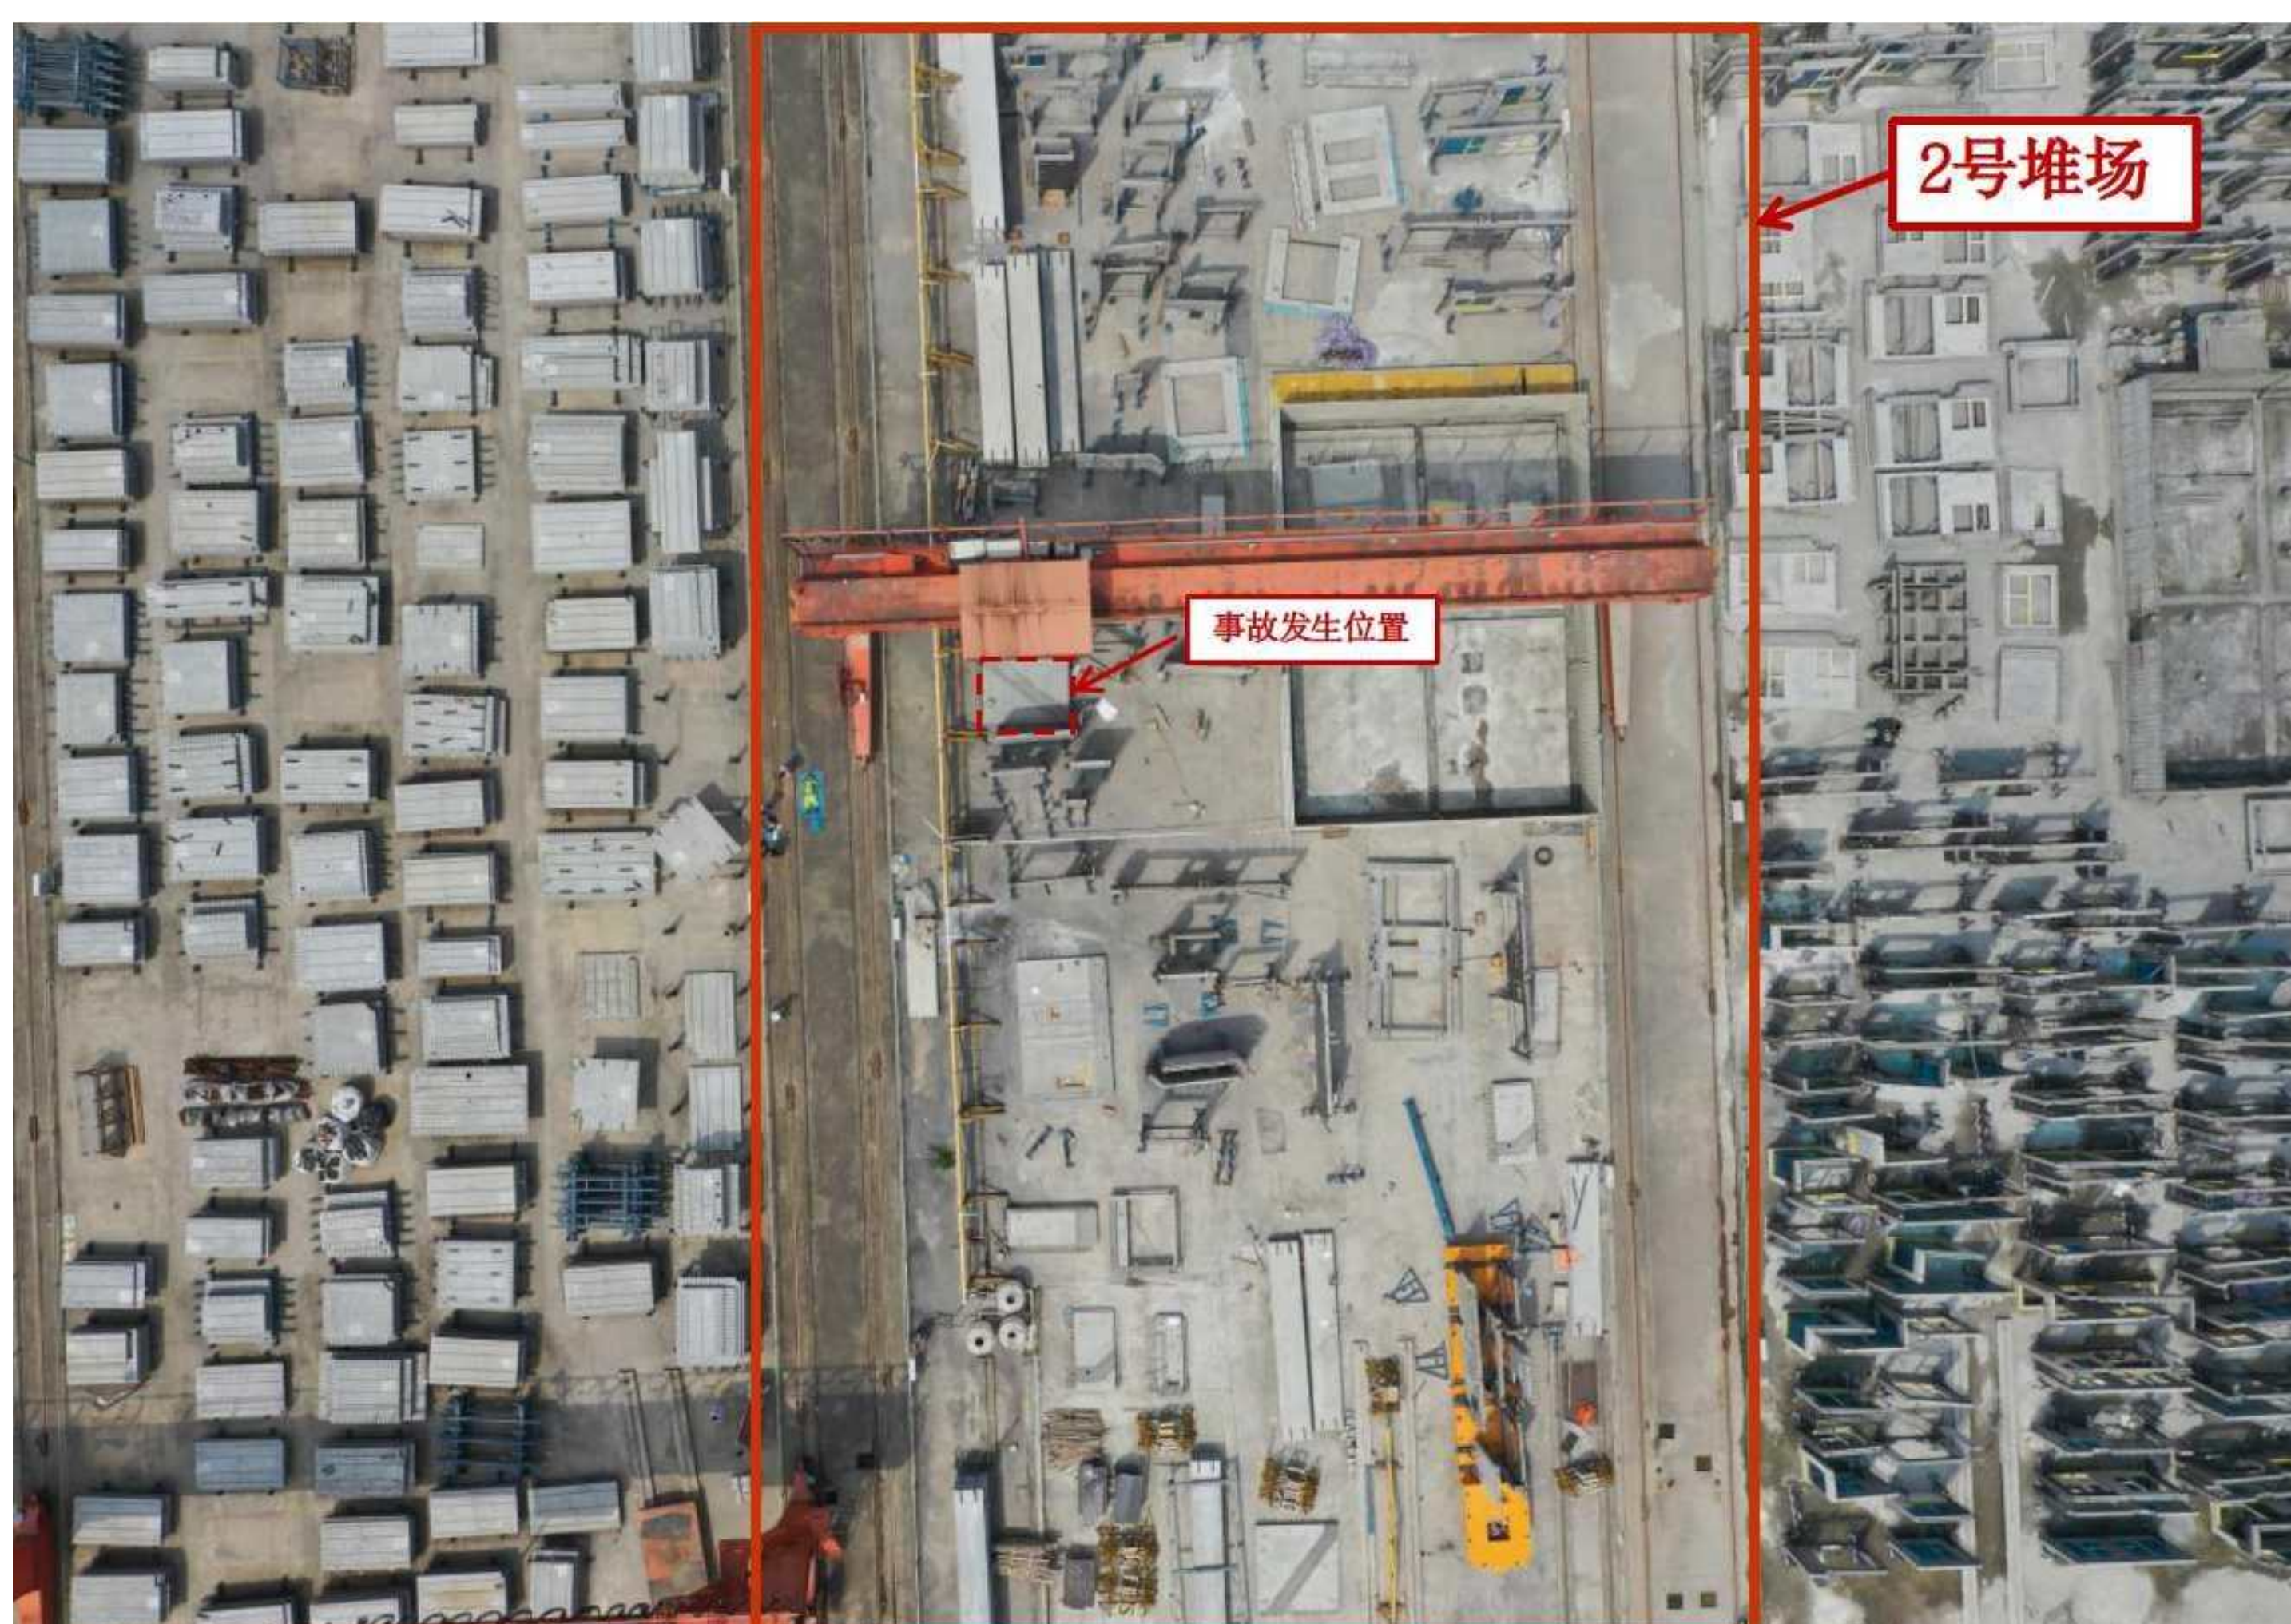
图4 2号堆场俯视图

事故发生地位于中建科技有限公司 2 号堆场，面积共 2680 平方米，摆放着若干已在车间完成生产并使用“山”字存放架固

定的水泥预制板产品（见图4）。根据作业需要，沐宸绿建科技有限公司贴瓦工对水泥预制板进行贴瓷砖和贴墙纸作业，涉事水泥预制板高3.3米，宽3.4米，重4.14吨。
