# 龙华观澜深圳外环高速公路“1·15”一般道路交通事故调查报告

经调查认定，龙华观澜深圳外环高速公路“1·15”一般道路

交通事故是一起因驾驶员驾驶超过核定载质量且载物的长度违反装载要求的非营运机动车，在前方道路出现危险情况时未能正确采取紧急避让措施而发生的一般生产经营性道路交通事故。

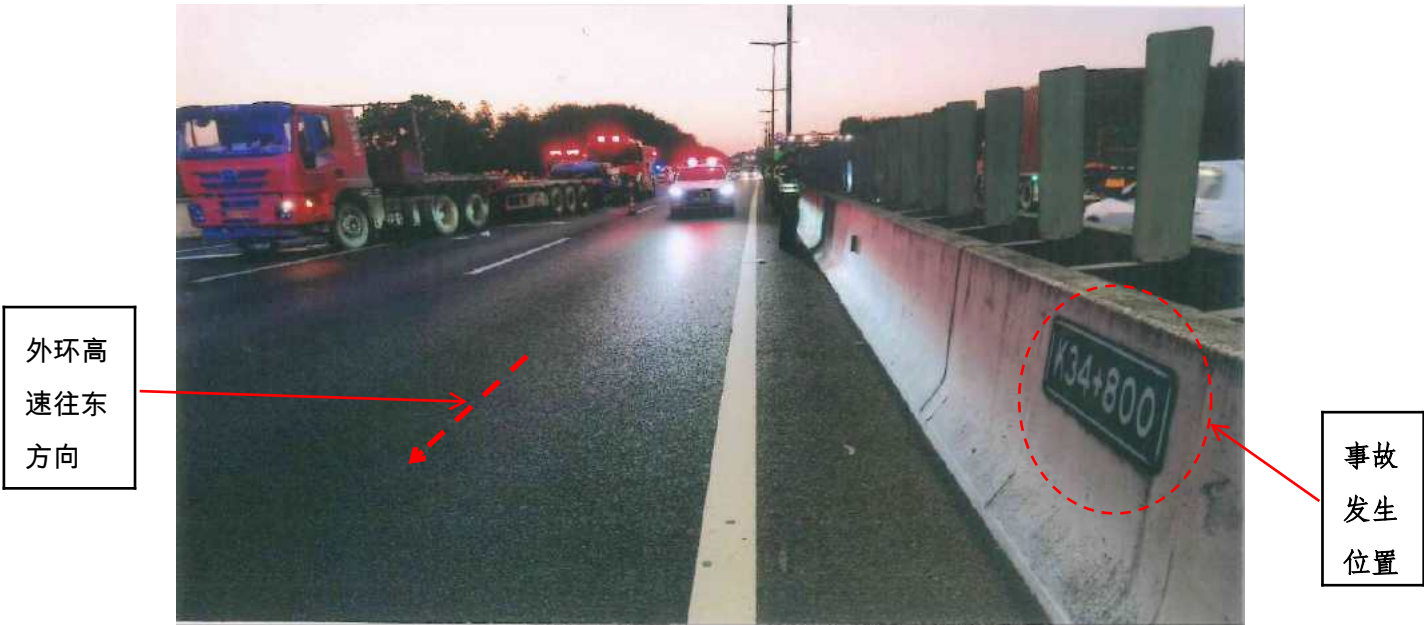
图 1 货车发生交通事故位置图（由东往西拍摄）

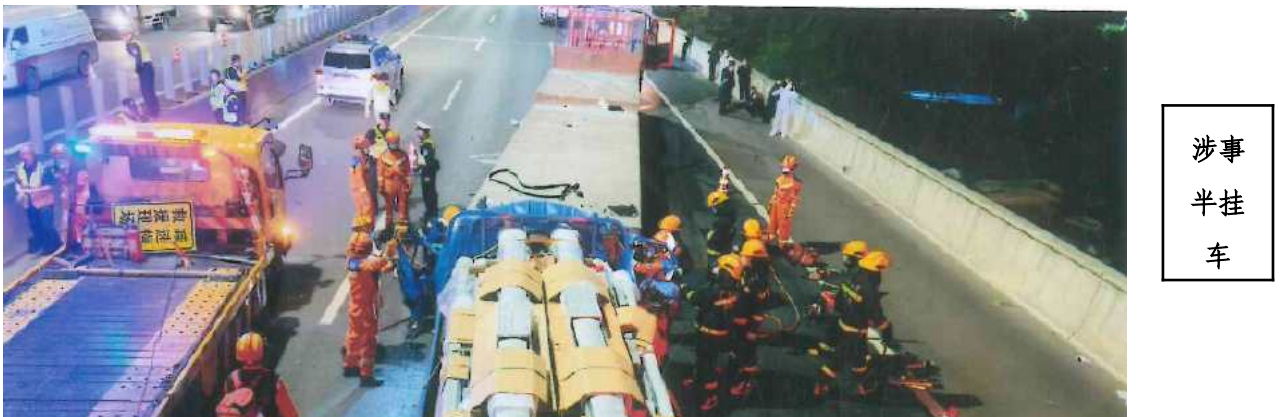
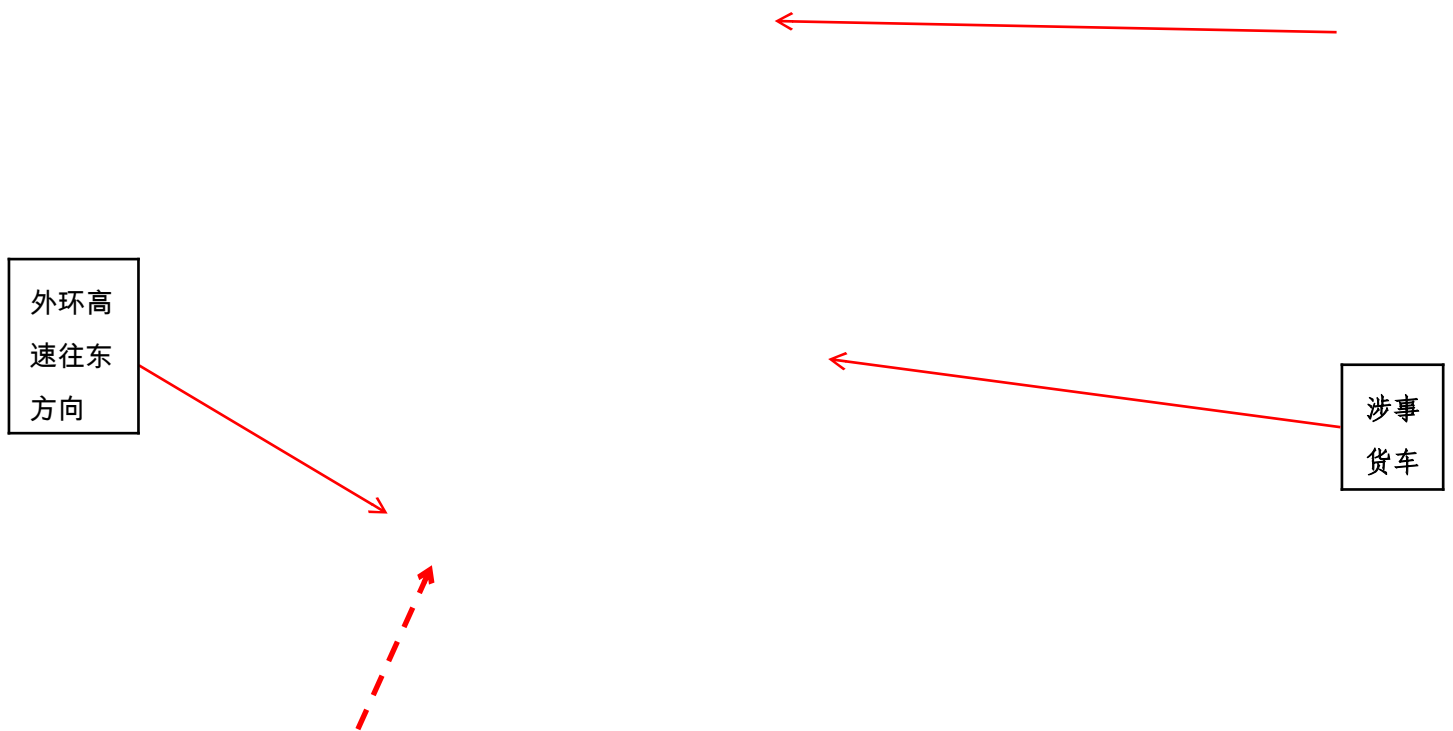
图 2 事故现场图（由西往东拍摄）
