## 海丰海城珠海市建设集团有限公司 “5·26”一般坍塌事故调查报告

2023-12-01 20:04 来源：海丰县应急管理局

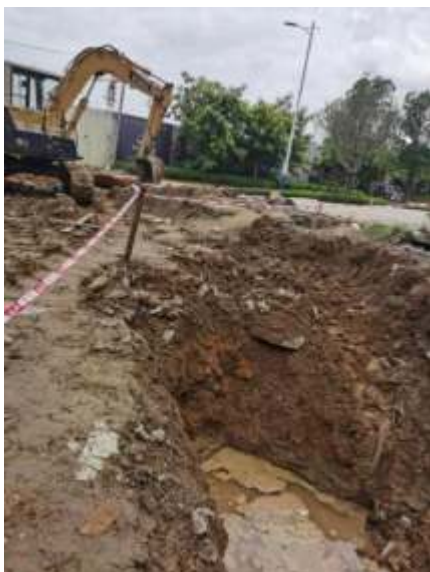
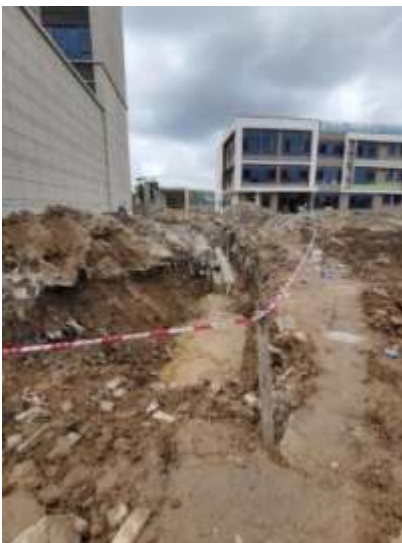
图1（事故现场图）

事故现场位于一号楼东侧旁边、幼儿园大门南侧，现场为悦山府项目污水管道施工，管道开挖的排污管沟沟底宽约1.6m，沟顶宽约2m~3.8m不等（事故发生处宽度约3.8m），深度约2.5m，污水管道全长约46米，管沟北侧已埋设污水管道，事故现场距离县市政排污管道接驳点约10m尚未开挖。管沟西侧上方临边堆放泥土，管沟里有铁铲9把，草帽一顶，坍塌处管沟沟壁西侧中间有一顶白色安全帽，沟顶上方堆放着一堆疏松的土方，管沟两侧未见防护支撑，管沟槽有地下水，管沟南侧停放在一台黄色小松牌挖掘机。（见图1、图2）

**2.物的不安全状态：**开挖出来的泥土违规堆放在管沟临边处，沟边堆土过高（最高处约1.5米），负重过大，沟壁土质疏松（多为垃圾土，粘性差），经过多日连续下雨之后，沟壁湿润。

**3.管理的缺陷：**管沟垂直开挖，没有根据沟深和土质特性建成相应坡率的边坡，沟壁未落实安全支护措施（堆土最高处距离沟底约4米），沟壁容易失去稳定而造成坍塌。
