# 宁国市安徽司尔特化肥科技有限公司“6·7” 一般中毒窒息事故调查报告

宣城市人民政府事故调查组

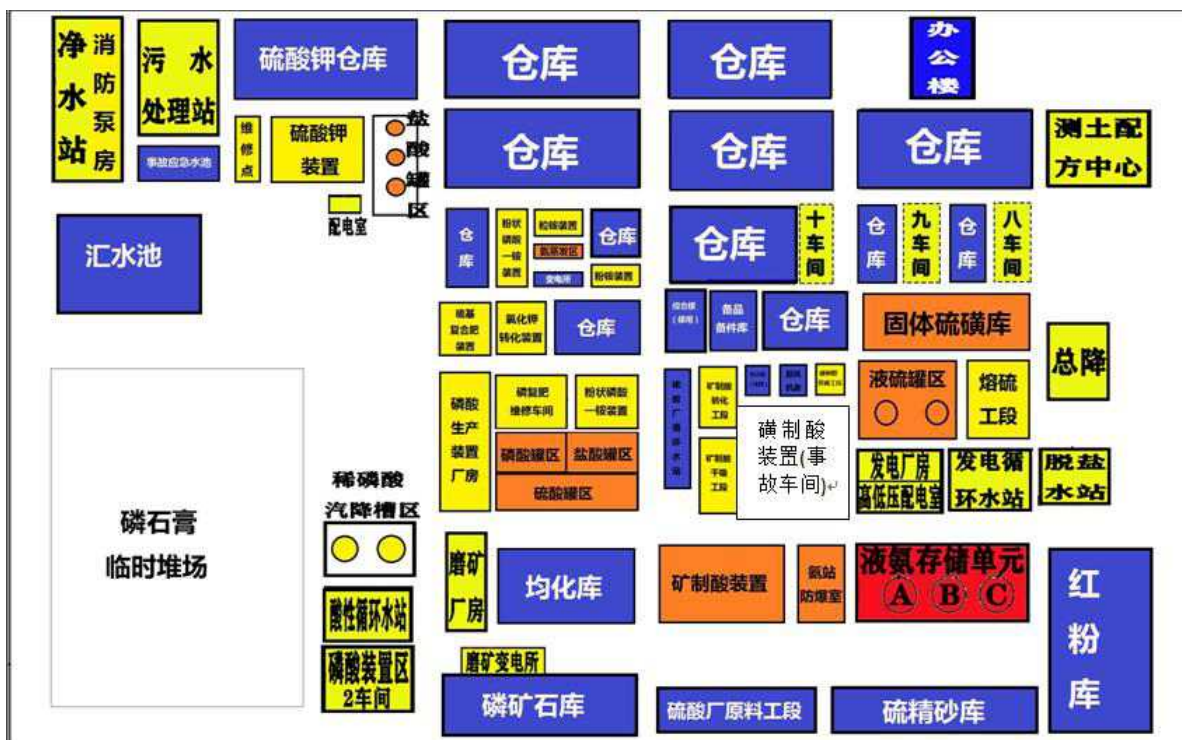
图 3 事故车间位置图

事故地点为安徽省宣城市宁国经济技术开发区汪溪园区惠民路安徽司尔特化肥科技有限公司硫酸厂磺制酸车间转化工段。

具体位置为转化炉 4 段进气管道下部水平部分, 距离地面高度为 4 米。

事故位置管道直径 1.6 米，壁厚 8 毫米，外面包裹有 15 厘米保温层。管道上部有一个长 64 厘米、宽 60 厘米的方形口子，管道内临时焊接的密封挡板完好无损，底部有少量水，深度约 5 厘米，管道内有切割用割枪，该部分管道上部被当作操作平台，放置了救援绳、安全带、滤毒罐、防雨布、警示标识牌等。
