潜江市园林街道天恩杰座项目“7·10”起重伤害一般事故调查报告

2024年7月10日上午，园林街道天恩杰座项目5栋1单元电梯安装过程中（注1）发生一起1人死亡的起重伤害事故（注2），直接经济损失人民币125万元。

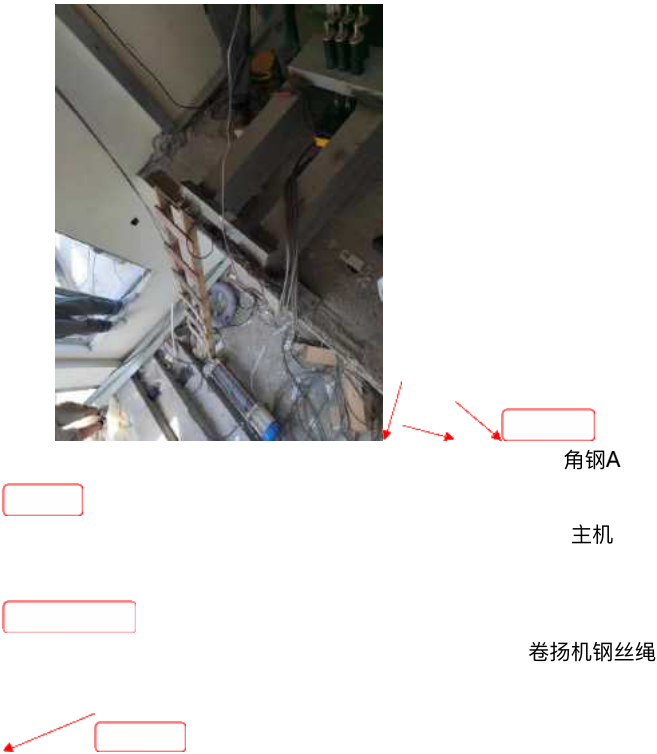
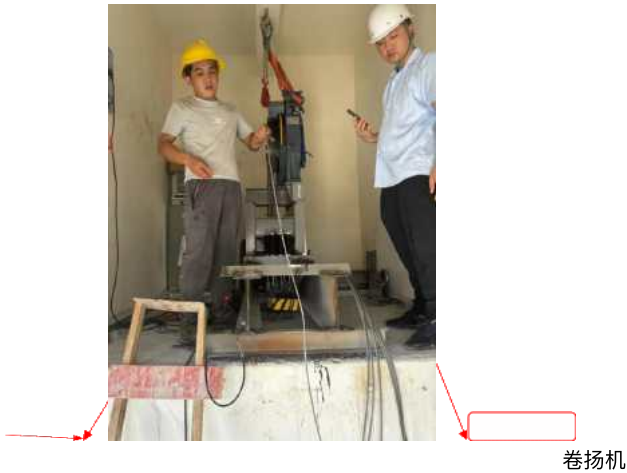
图2：机房整体布置

14号电梯的主机、控制柜和曳引钢丝绳已安装到位（楼房电梯机房内）。为了安装方便，溧阳恒翔电梯安装队在机房进门处安装一台卷扬机（规格型号为CD-K1750-1500kg），在机房顶安装一定滑轮。吊装时，卷扬机钢丝绳通过定滑轮后穿过曳引钢丝绳孔吊装导轨。机房整体布置（见图2）。卷扬机为遥控操作。吊装时，卷扬机钢丝绳绳头与一段链条连接，链条缠绕在导轨上端接头处，操作人员用遥控器控制卷扬机，带动轨道上升。

2. 卷扬机的安装位置不合理, 导致卷扬机钢丝绳运行中与角钢摩擦, 损坏钢丝绳。

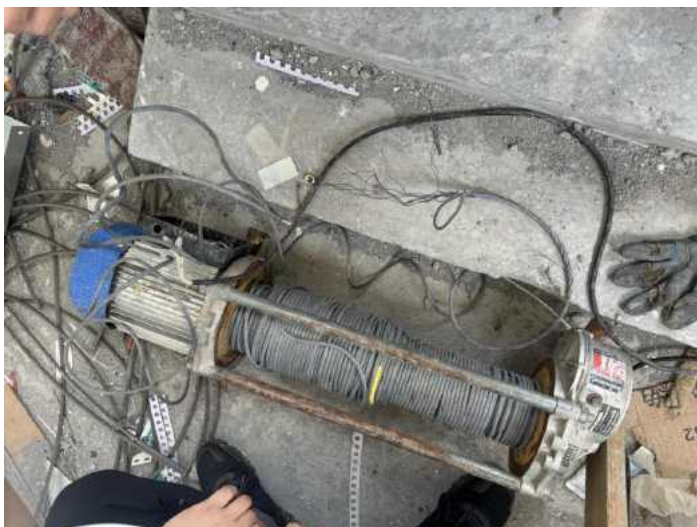
图3：卷扬机以及钢丝绳断头

卷扬机钢丝绳直径约为6mm，为钢芯钢丝绳。钢丝绳断开处位于卷扬机和定滑轮之间，靠近定滑轮处。钢丝绳断开处各股已散开，多股断开处基本相近，仅有一股断开处与其他股断开处明显不一致，该股钢丝绳断开后均呈松散状态，卷扬机以及钢丝绳断头（见图3）。

3. 机房中发现卷扬机钢丝绳其他部位(非断开处)有断丝(如黄胶带包住位置)、弯折、松散、挤出和锈蚀等损伤, 卷扬机钢丝绳常用处明显存在与主机支架的角钢A摩擦, 证明该卷扬机钢丝绳受到严重损伤, 不应继续使用, 若继续使用, 卷扬机钢丝绳极易在最薄弱处发生断裂。

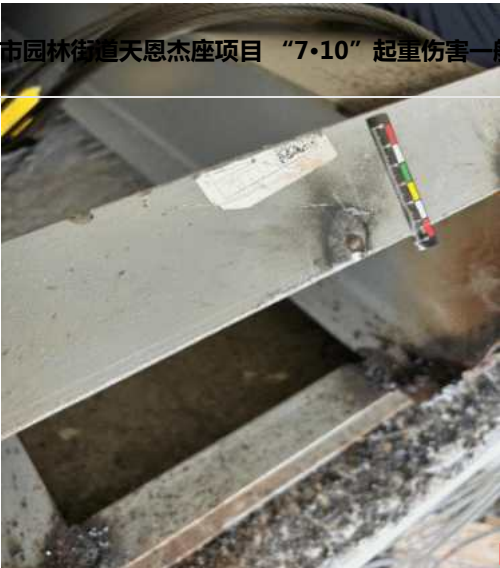
图4：角钢A磨痕

主机支架靠近机房门一侧端部有角钢（简称角钢A）采用焊接方式固定在工字钢上，卷扬机钢丝绳与角钢A的顶部和底部接触，运行中导致磨损，角钢A顶部和底部均有明显的磨痕，该磨痕是在吊装过程中，钢丝绳与角钢A的顶部和底部接触造成。（见图4）

角钢A底部磨痕

角钢A顶部磨痕

4. 卷扬机安装后, 在吊装过程中, 钢丝绳与角钢A摩擦, 在对安装队长张某坤调查询问时得知, 该情况在其他电梯安装时已经存在, 但其发现后一直未采取措施消除事故隐患。

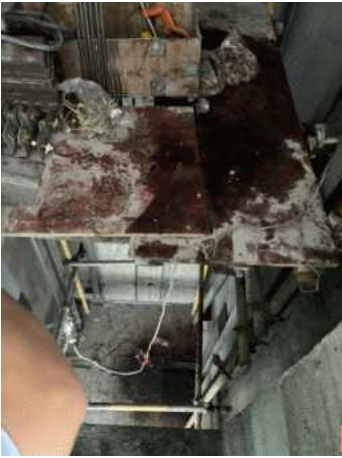
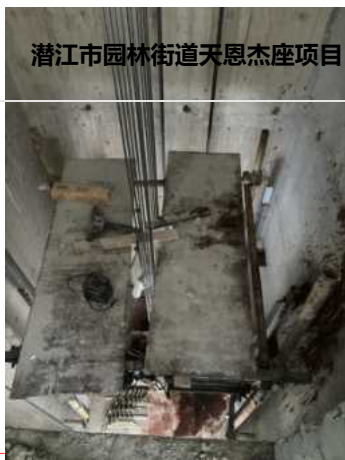
图5：三层平台

事故井道搭建施工用的三层平台，其中最下第一层平台为电梯轿厢底面，轿厢四角向各有一根钢管，沿钢管向上至轿顶处搭建第二层平台，再往上搭建第三层平台。经测量，第一层平台与第二层平台之间距离约为3.63m，第二层平台与第三层平台之间距离约为1.9m。事故井道三层平台（见图5）。

第一层平台四周有一圈钢管作防护，第二层四周无防护围栏，第三层平台的四周及顶部无防护措施。现场无安全警示标识，第一层平台有移动照明。

三个平台上均有血迹，第三层平台的侧面墙壁上也有血迹。第三层平台血迹较少，为死者被剪切死亡时滴落；第二层平台血迹较多，为死者跌落在二层平台钢管处后滴落；第一层血迹最多，为死者死亡后滴落的大部分血；墙壁上血迹为死者从第三层平台跌落至第二层平台时流血造成。

施工平台侧面的限速器钢丝绳断开（离施工平台25cm，离井道壁15cm）。一端掉落在坑底，另一端仍悬挂于安全钳连杆处。

2. 第三层平台四角升出的钢管长度约为0.5m, 根据施工单位提供的施工方案, 认定第三层平台为顶部防护层(网)。**潜江市园林街道天恩杰座项目“7·10”起重伤害一般事故调查报告** 分享至

3. 第三层平台四周无围栏、上方无防护措施, 也不便于系安全带, 造成钢丝绳下坠时无遮挡防护。

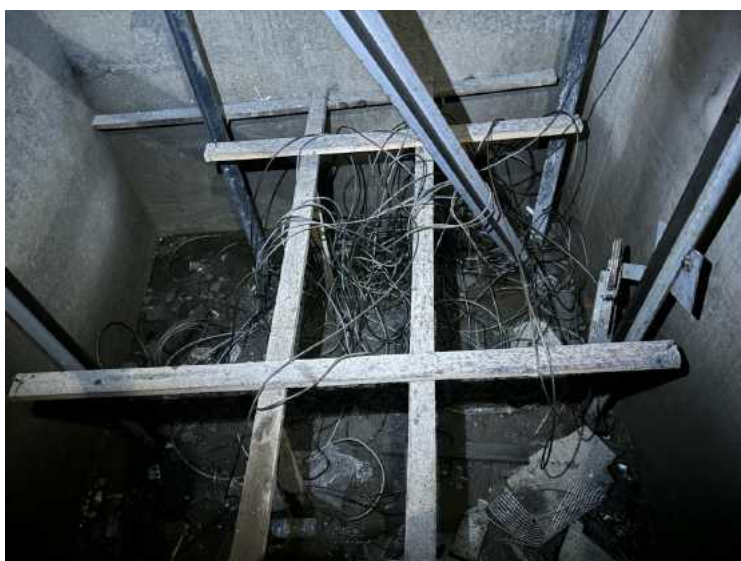
图6：底坑

在底坑，有一段导轨斜横着，顶部有导轨连接板，导轨底部有一段链条（该链条正常工作时缠绕于导轨）。

底坑有部分卷扬机钢丝绳和限速器钢丝绳，还有卷扬机的遥控器。限速器钢丝绳断开处有两圈缠绕在导轨下部。

对底坑钢丝绳进行检查发现，卷扬机钢丝绳长度为28m,其中有1.7m的连续血迹，限速器钢丝绳最多只有20cm的连续血迹。底坑布置（见图6）。

1. 现场底坑中的卷扬机钢丝绳有1.7m的连续血迹，限速器钢丝绳最多只有20cm的连续血迹，可以判断是卷扬机钢丝绳对张某信的颈部形成剪切，致其死亡。
