# 寿县炎刘镇安徽汇丰建材有限公司“3.15” 一般机械伤害事故调查报告

寿县炎刘镇安徽汇丰建材有限公司“3.15”  
一般机械伤害事故调查组  
2026 年 4 月

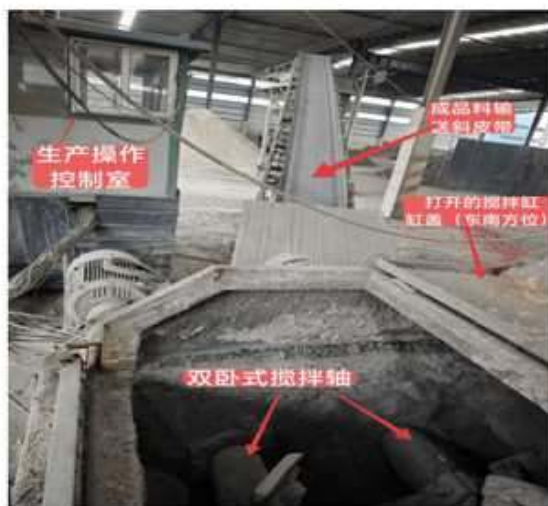
发生事故的工艺设备是在汇丰公司1号厂房内东跨南北向布置贝特WCZ600型稳定土拌和站，整机形式为组合式，拌和形式为双卧轴连续式，总功率150KW，骨料粒径 $\leq 60\text{mm}$ ，理论生产率600t/h，骨料计量精度 $\pm 1\%$ ，粉料计量精度 $\pm 1\%$ ，执行标准JB/T10956-2010。按照稳定土拌和生产工艺流程划分为上料、拌和、放料三个主要工序，各工序相关设备由北向南沿东跨依次布置。设备运行巡检工2人负责巡视检查各工序设备运行情况和清理设备内残料兼放料、捣料工作，若发现设备机械较大故障及时通知机修工解决。搅拌机（操作按钮标识搅拌锅，生产现场俗称搅拌缸）南5米为拌和站生产控制室（控制室内设置设备操作控制台，其地面为1.6米高架空楼板，楼板下方空间安装有搅拌缸电源配电箱），事发区域为拌和工序搅拌缸内（详见图1）。

图1 涉事设备搅拌缸

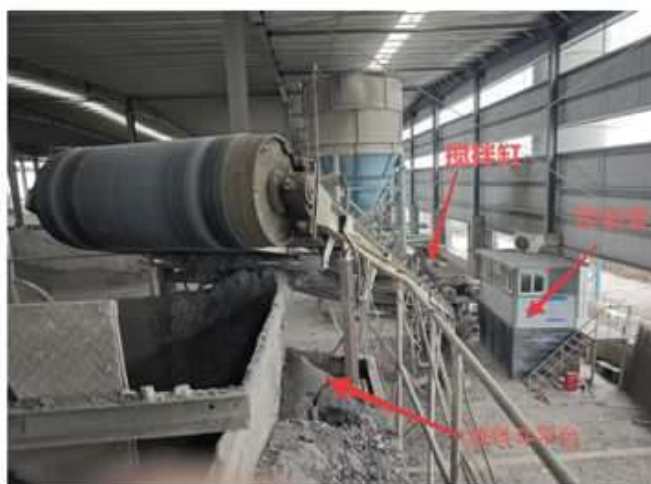
搅拌缸主要是为稳定土原料进行拌和的生产设备，设备上方有进料口，将骨料及粉料输送至搅拌缸内，与水拌和后成品从下方出料口输出，再通过斜皮带输送至南端距地约5米高储料仓内，漏斗下方用运输车将放料成品转运出站（详见图2）。

图2 涉事搅拌缸、控制室与成品储料仓平台相对位置图

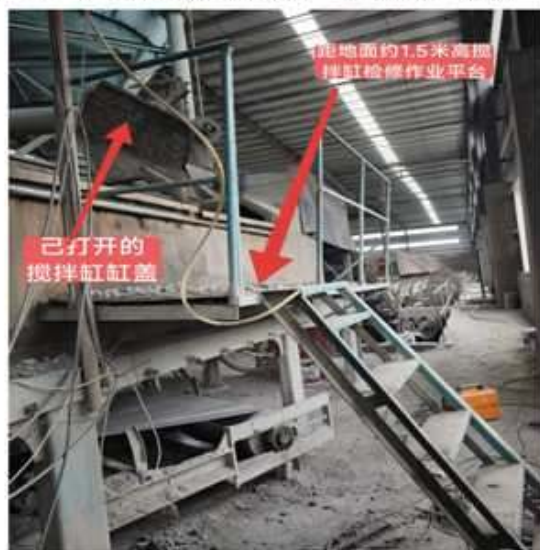
2026 年 3 月 15 日上午，汇丰公司节后复工前机械检修，公司现场负责人陈某安排张某、朱某前和黄某旭对拌和站设备进行检查及残料清理，朱某前清理的是搅拌缸，他打开搅拌缸缸盖先用电镐振松一个月前生产遗留的已经硬化的稳定土残料，再进入控制室，打开操作控制台电源，按下搅拌缸启动按钮后（平常生产时，由控制室操作工张某负责控制搅拌缸启停，朱某前自己启停搅拌锅开关），登上 1.5 米高搅拌缸检修作业平台（详见图 3），面朝南，双手支撑在缸顶部上部，双腿进入缸内，左腿支撑在缸内壁硬化的残料上，右腿去蹬踹清理搅拌轴叶片上残料，应当认定在作业过程中，搅拌缸突然启动，导致事故发生。10 时许，在朱某前清理残料约 30 分钟后，张某来到朱某前的搅拌缸残料清理作业区，没有看到朱某前，发现搅拌缸缸盖打开，赶紧登上搅

图3 搅拌缸作业平台

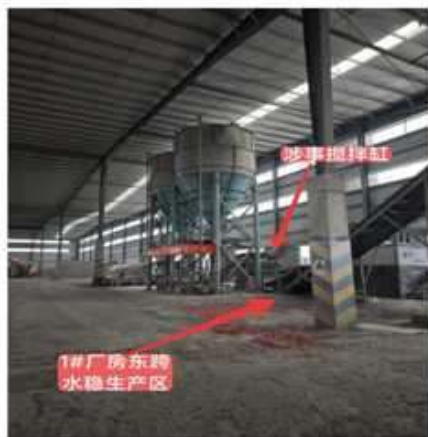
稳定土拌和站搅拌缸事故现场位于汇丰建材1号生产厂房东跨内（详见图4）。拌和站控制室门锁及钥匙放在门扇上（详见图5）。稳定土拌合机搅拌缸缸盖处于开启状态，其中东南方

图 4 拌和站室内东跨搅拌缸位置图片 图 5 拌和站控制室门锁现场图片

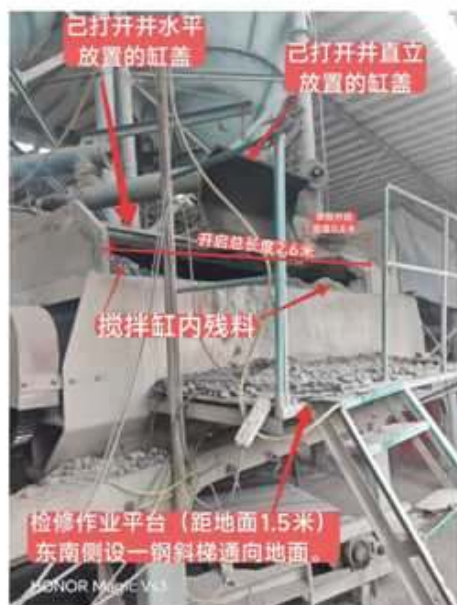
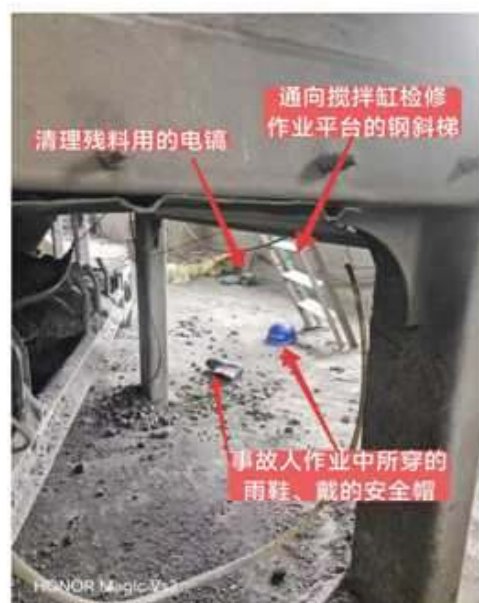
向缸盖呈水平放置、东北方向缸盖呈直立放置，缸盖开启总长度约 2.6 米，单侧开启宽度约 0.8 米，搅拌缸内部可见大量残留物料（残料）堆积。搅拌缸旁设置检修作业平台，平台长 2.2 米，宽 0.8 米，平台距地面高度约 1.5 米，平台东南侧设置 0.6 米宽钢斜梯连通地面，供巡检工上下作业。设备周边存在清理洒落的残料、安全帽一顶、雨鞋一只、清理工具等（详见图 6）。清锅、检修作业的断电操作装置开关盒直接放置于设备传动轴机架东侧下方，未与设备钢结构支架固定连接，开关盒表面被大量拌合站水泥粉覆盖，盒盖积污严重，开关盒直接暴露于粉尘环境中（详见图 7），开关盒进线线缆外露、无有效防护，现场清理开关盒积污后辨识出开关盒安全警示语；为确认就地钥匙开关是否打开状态，经现场操作工到控制室开启搅拌缸开关，进行转动搅拌轴演示，再打开盒盖发现开机状态时开关钥匙处于两点钟方位位置（详见图 8）。

图6 搅拌缸缸盖开启及周围现场图片

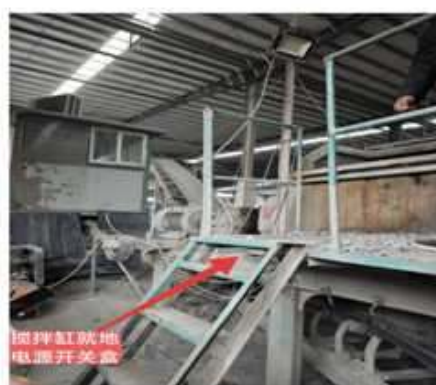
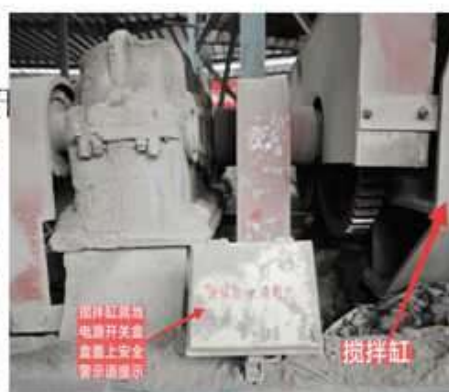
图7 搅拌缸就地电源开关盒现场图片

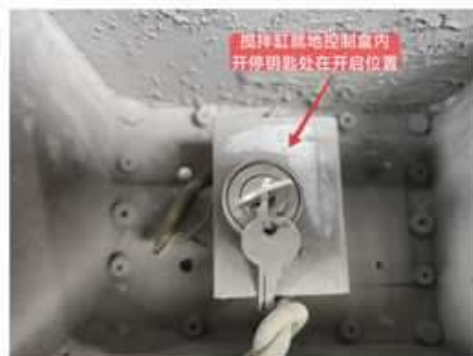
图 8 搅拌缸就地电源钥匙开关开机方位现场图片
