# 含山县马鞍山三基轻合金成型科技有限公司 “8·6”一般物体打击事故调查报告

“8·6”一般物体打击事故调查组

2024年9月18日

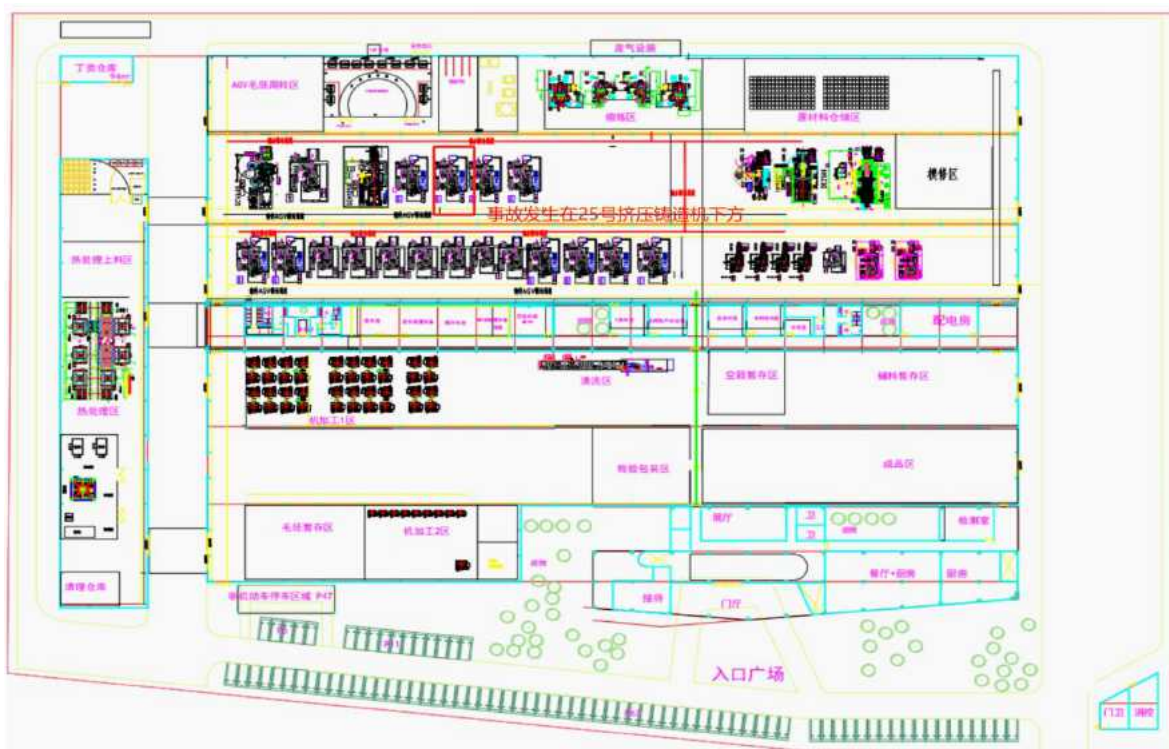
图1 事故发生位置（红框）

该事故发生于马鞍山三基公司挤压铸造车间25号SCH630T挤压铸造机打料装置区域5号基坑（位于挤压铸造机地下部分），发生事故设备距厂房南墙7米，距厂房北墙约50米，挤压铸造机油压系统部分由蓄能器、油路板、各种液压阀、油管、过滤器、传感器、电器控制线路等组成。现场勘察发现地下入口有血迹一滩（少许），该油压系统部分由右向左偏移了约45度，左侧过滤器帽盖脱落，距油压系统正右方的墙角有劳保工作鞋二只。

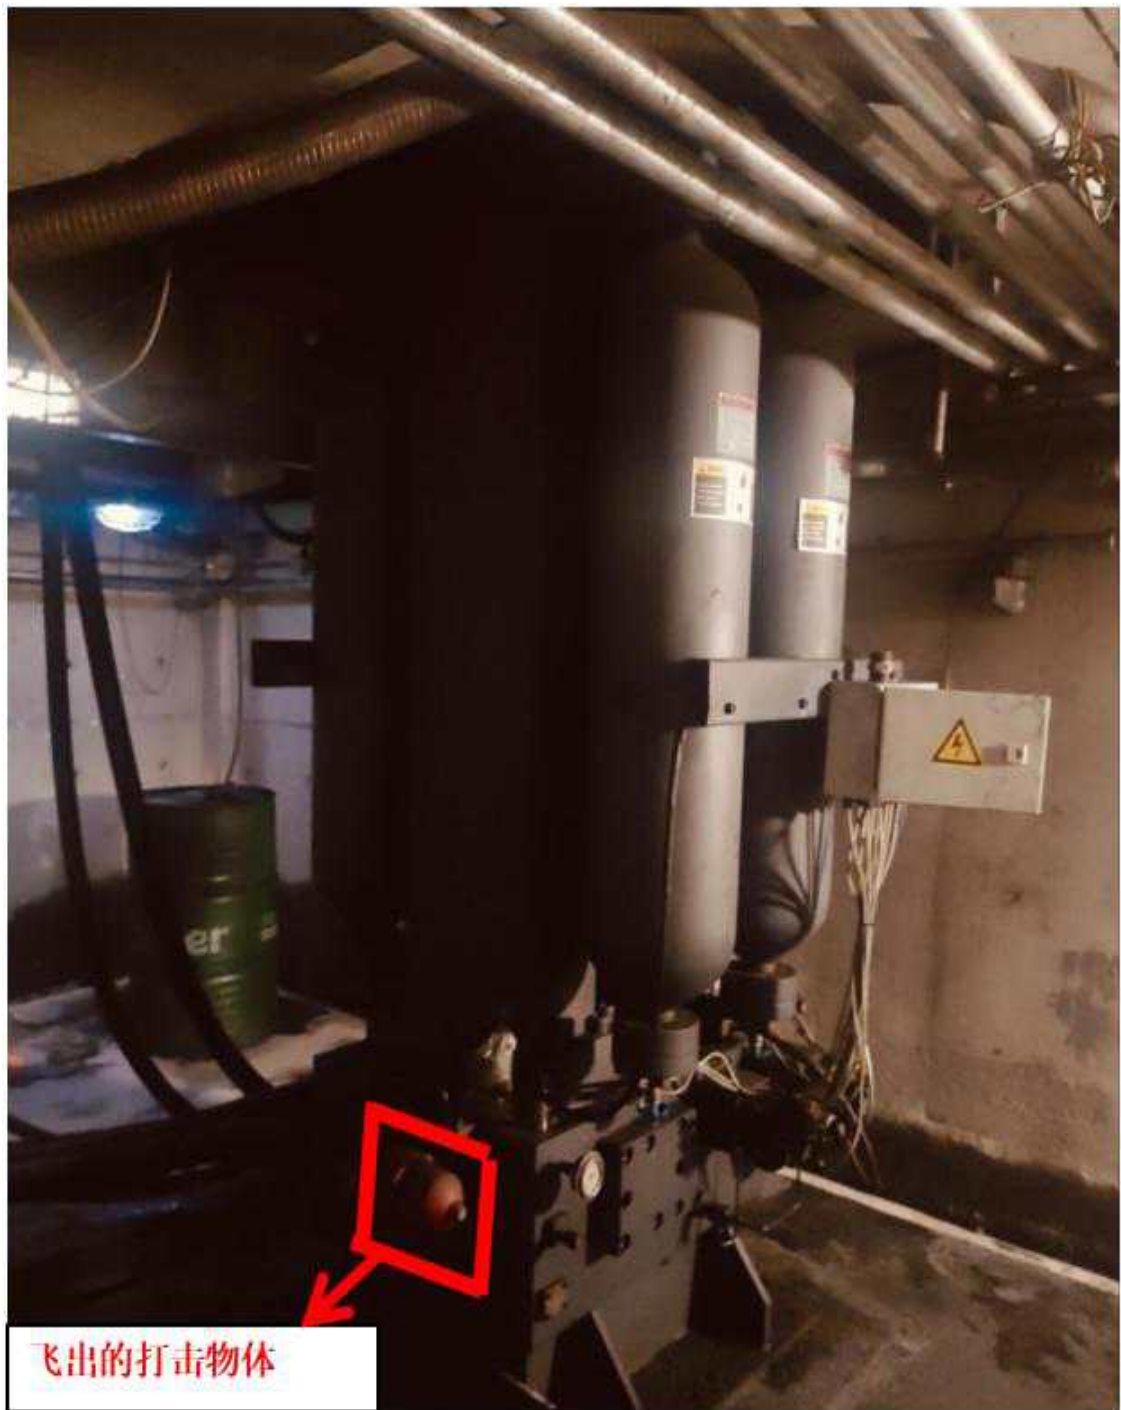
图4 事故发生现场设备比例阀进出油过滤器

挤压铸造机油压系统部分由蓄能器、油路板、各种液压阀、油管、两个过滤器（左侧带压、右侧不带压）、传感器、电器控制线路等组成。事发时挤压铸造车间25号卧式挤压铸

造机油压系统比例阀过滤器异常报警，设备故障停机，未手动泄压。

23:38分左右，三人在5号基坑拆卸左边过滤器帽盖，由尹\*\*用管钳套住帽盖，索\*\*和荣\*\*用架力杆插入管钳末端套口处发力；23:50分左右，三人在拆卸帽盖过程中，过滤器帽盖和管钳强行射出，帽盖击中索\*\*肩部位置，管钳击中站在帽盖正前方的尹\*\*头部，荣\*\*因站在后方，未受到物体打击。

操作工尹\*\*、索\*\*、荣\*\*三人个人安全意识淡薄，擅自拆卸卧式挤压铸造机油压系统比例阀左侧过滤器，且未提前进行泄压，导致油压系统左侧过滤器帽盖和管钳强行射出，帽盖击中索\*\*肩部位置，管钳击中站在帽盖正前方的尹\*\*头部致其死亡系该事故直接原因。

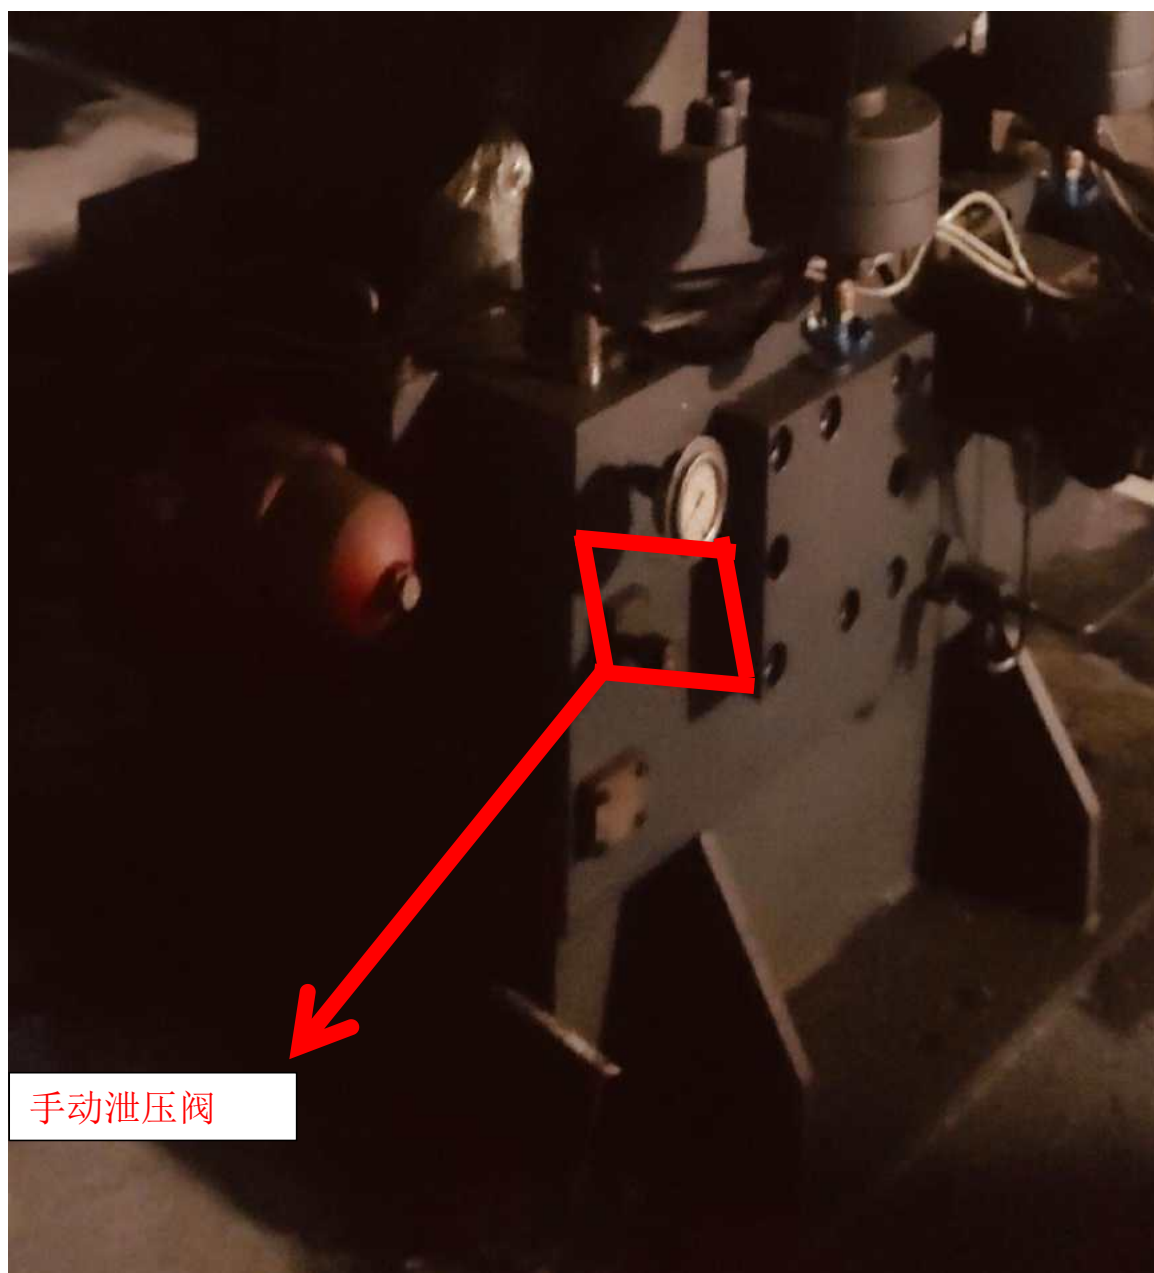
图6 卧式挤压铸造机油压系统手动泄压阀

经调查发现，马鞍山三基公司未严格落实企业安全生产主体责任；安全生产教育和培训不规范，在对入场工人进行三级安全教育培训过程中，未针对操作工种进行安全风险的有效培训；编制的挤压机安全操作规程缺少对液压油管、油压系统手动泄压阀、压力表、氮气罐等设备安全检查内容；
