# **皋兰黑石武汉鑫宏擎钢结构工程有限公司 “4·2”一般起重伤害事故调查报告**

皋兰县政府事故调查组武汉鑫宏擎钢结构工程有限公司“4·2”

2023年5月15日

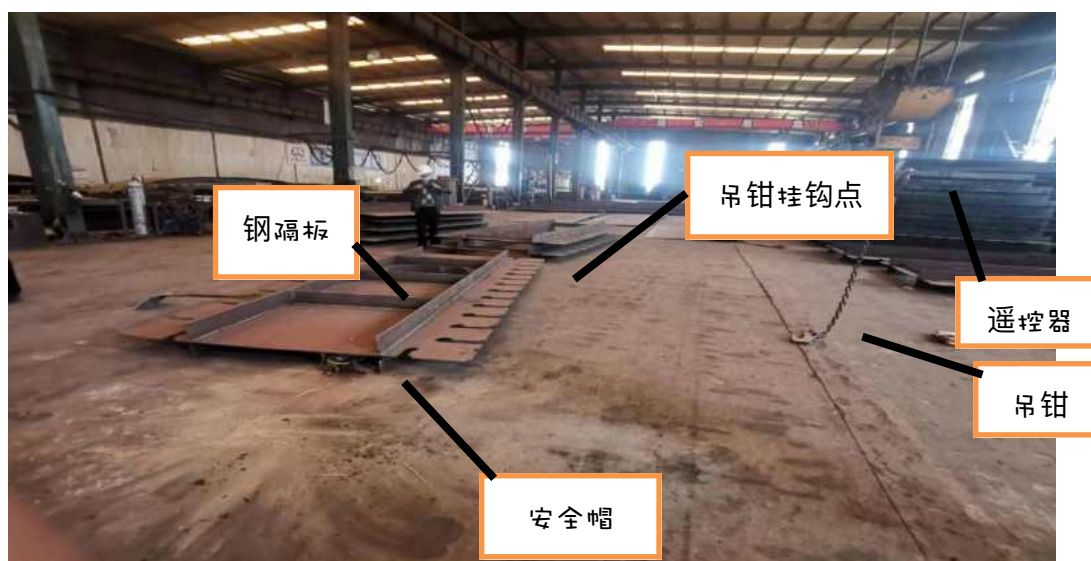
事故发生在鑫宏擎公司拼装车间，该车间长 126 米，宽 40 米，高 12 米，车间前门向西，后门向东。涉事钢隔板长 4 米，宽 2.06 米，厚 2 厘米，重 954 公斤。钢隔板斜上方为起重机吊钩，吊钩下面挂着一个 2 米长的铁链，铁链带有承受 2 吨的翻转吊钳。涉事起重机完好，起重机吊钩上挂着遥控器，吊钩有防脱钩锁，钢隔板单侧边缘处有吊钳掉落时和钢隔板的划痕。

1. 铆工王\*\*（没有起重机操作证）擅自使用起重机起吊钢隔板，吊钳卡钢隔板的深度不够（卡的位置过于靠近钢隔板边缘）依然违规作业；

2. 斜拉歪吊。被吊的钢隔板和起重机钢丝绳未垂直，存在夹角，随着起吊的高度增大，吊钳和钢隔板受力也随之增大，导致吊钳锁紧力度减弱而滑脱；

3. 吊钢隔板的过程中王\*\*冒险将头伸进钢隔板下方，吊钳脱钩钢隔板倒地直接砸压到王\*\*的头部。

（三）鑫宏擎公司要加强隐患排查治理,强化生产现场的安全管理，落实全员安全生产责任制，落实对现场工人的安全交底，严格规范使用生产设备。严禁无特种作业操作证和特种作业操作证失效等从事特种作业，确保安全生产。
