# 昆明市东川区云南宝昆道路工程有限公司 “8·13”较大溺水事故调查报告

昆明市事故调查组

2023 年 11 月

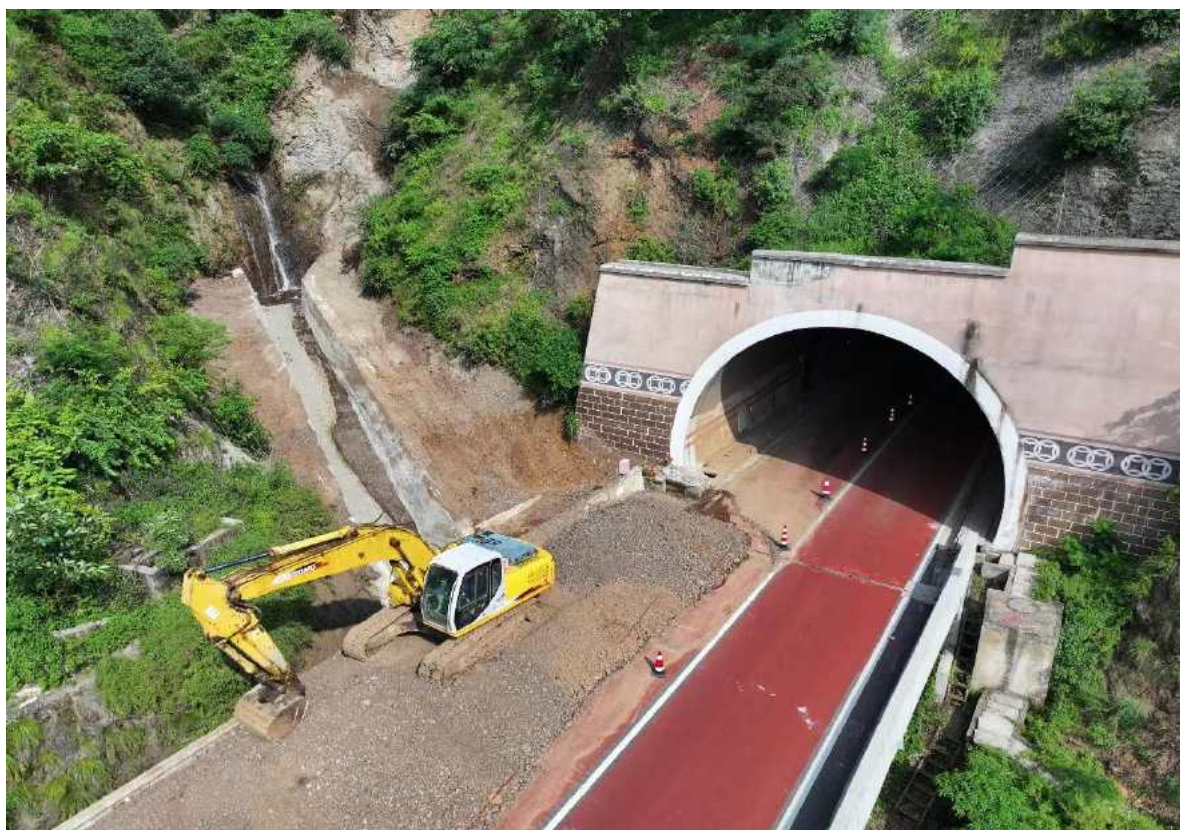
图 1 上行线岩头隧道出口处航拍图

事故发生地点位于功东段高速公路上行线岩头隧道出口处老竹根大桥下部排导槽出口段。功东高速公路为双向四车道高速公路，东川北收费站到功山收费站称为上行线，上行线岩头隧道出口处为老竹根大桥（图 1）。

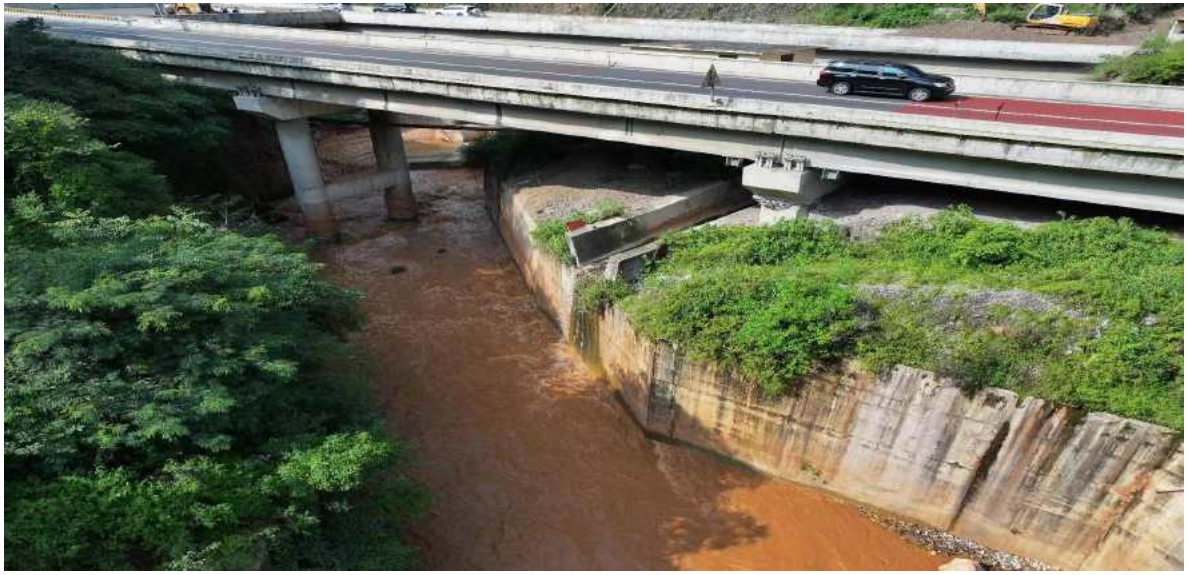
图2 排导槽出口与响水河航拍图

排导槽入口段与上行线岩头隧道出口处西侧的山箐冲沟底部山体相连，排导槽出口段下部为响水河河流（图2）。与排导槽入口段连接的山箐冲沟为季节性溪流沟谷，雨季有溪流流淌，冬春季节干涸，冲沟上部沟谷区域可见垮塌裸露山体和倒塌树木（图3）。排导槽入口段区域有砂石清理痕迹，没有砂石淤积情形；排导槽流通段下部被砂石淤埋，排导槽上部区域与老竹根大桥连接处可见淤积的砂石，砂石中有树木段和树枝；排导槽出口段上部淤满砂石，自西向东淤积逐渐减弱，排导槽出口段距离出口5米

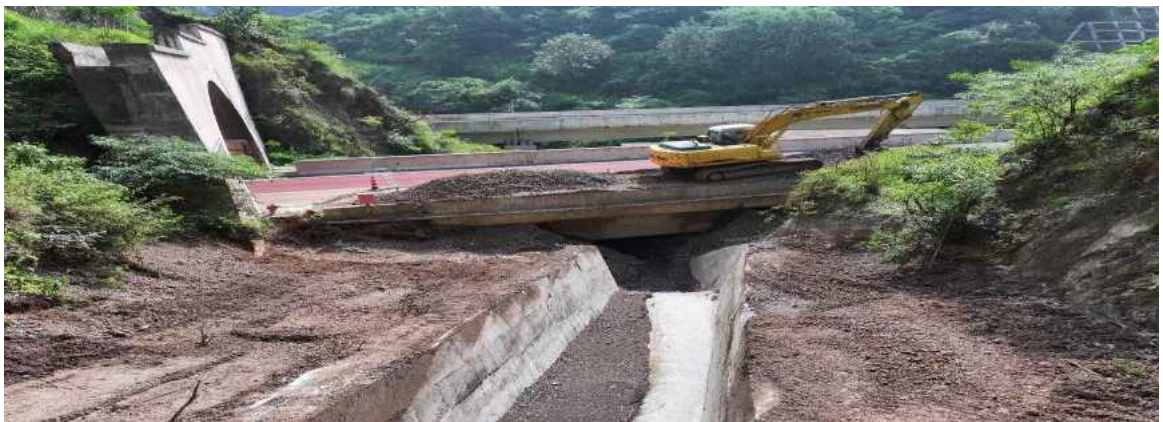
图4 排导槽

排导槽为 U 型结构。底部宽 2m，顶部宽 3m，槽深 2m。入口段长 26m，流通段长 5.4m（图 4），出口段长 54m。入口段沟底纵坡为 19.6%，流通段沟底纵坡为 51.3%，出口段沟底纵坡为 8%。排导槽流通段沟底至老竹根大桥桥底距离为 3.2m。排导槽出口段沟底至响水河河床距离为 12m。钢制过道宽 0.9m，使用钢制方管（间距 0.5m）铺设，过道两侧设置有钢筋（高 1.2m）制作的护栏。

云南宝昆道路工程有限公司组织邵金福、张粉聪、谢桃存、张兴凤在排导槽内清淤过程中，排导槽流通段前端汇积的溪流积水突然下泄形成洪水性泥石流，将排导槽出口段内的邵金福、张粉聪、谢桃存、张兴凤冲入响水河河流，造成人员死亡，是此次事故发生的直接原因。有关具体情况如下：

1.现场作业秩序错误。云南宝昆道路工程有限公司组织排导槽流通段上部机械作业时，同时组织人员在排导槽出口段内作业，形成事实上的交叉作业风险。

2.现场安全防范措施缺失。云南宝昆道路工程有限公司现场负责人对交叉作业风险缺乏认知，对机械作业过程中形成的汇积水可能引发的洪水性泥石流缺乏安全风险评估<sup>[1]</sup>，对排导槽内的清淤作业没有采取相应的防范措施。

（五）规范道路养护作业活动安全秩序。组织开展高速公路路面养护作业活动，发生占用高速公路通行车道情形时，应当提出预防较大及以上道路交通事故的控制措施，并在组织开展道路养护作业过程中予以落实和保障。组织开展临水、临崖等高速公路养护作业活动，应当保持合理的施工组织顺序，对危险性较大作业活动采取专项安全生产管控措施，避免形成的交叉作业风险引发系统性安全风险。组织开展高速公路集中性养护作业活动时，应当向社会进行公告，采取舆论引导和车辆分流等措施，保障高速公路道路交通通行秩序。
