# 龙华大浪环城绿道阳台山段 25 处边坡治理工程“7·14”一般车辆伤害事故调查报告

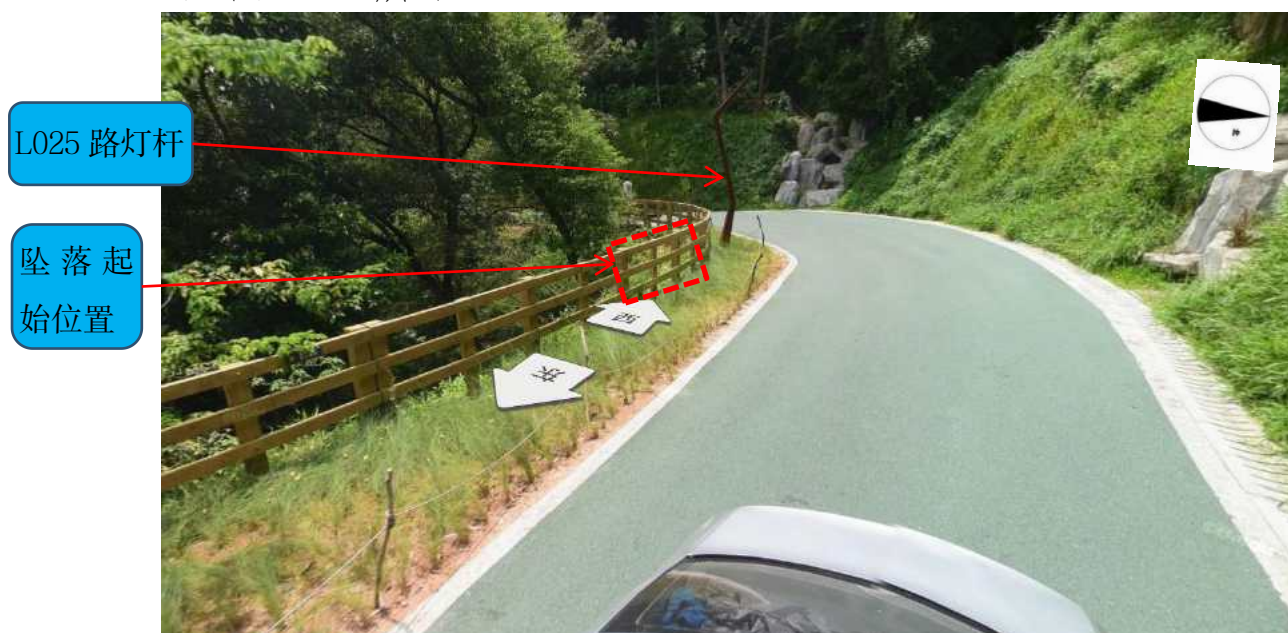
图 1 事发位置历史全景图（摘自百度地图）

2025 年 7 月 14 日，何锋外出不在工地，何渝驾驶涉事铲车在涉事工程工地进行铲运作业。17 时 28 分许，何渝在阳台山森林公园绿道 025 号灯杆附近铲土，向前驾驶时撞破路肩护栏坠落山崖。在坠落过程中何渝被甩出驾驶室，后被铲车压在车体下。（如图 1、2 所示）

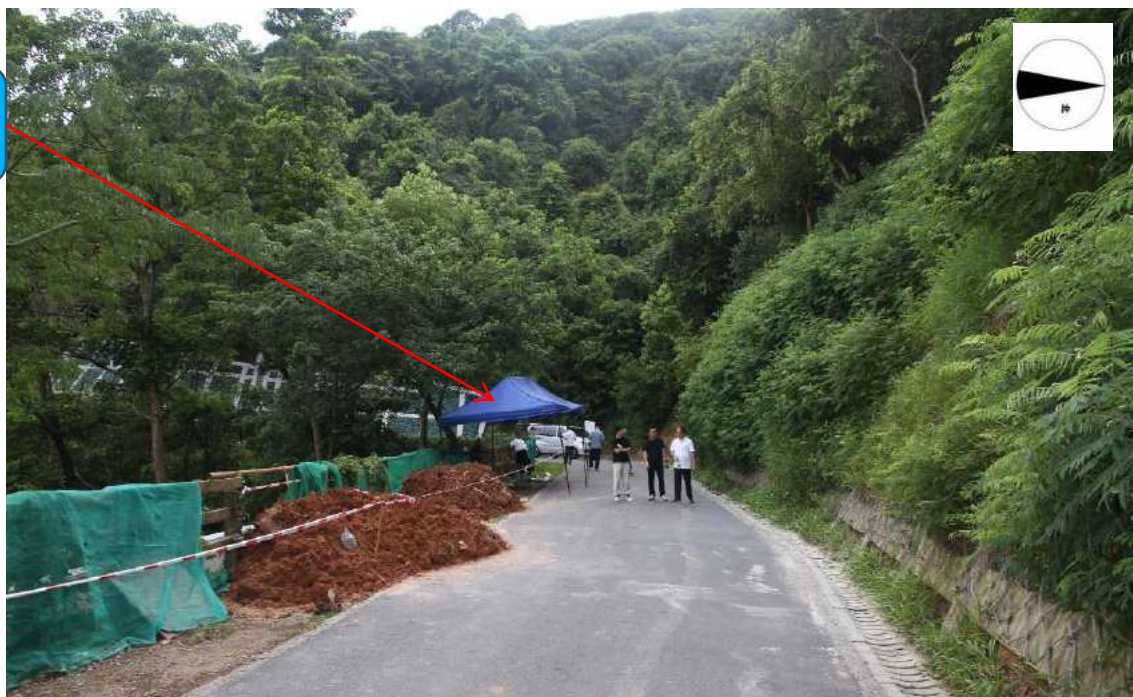
图2 事发位置全景图

坠落起始位置

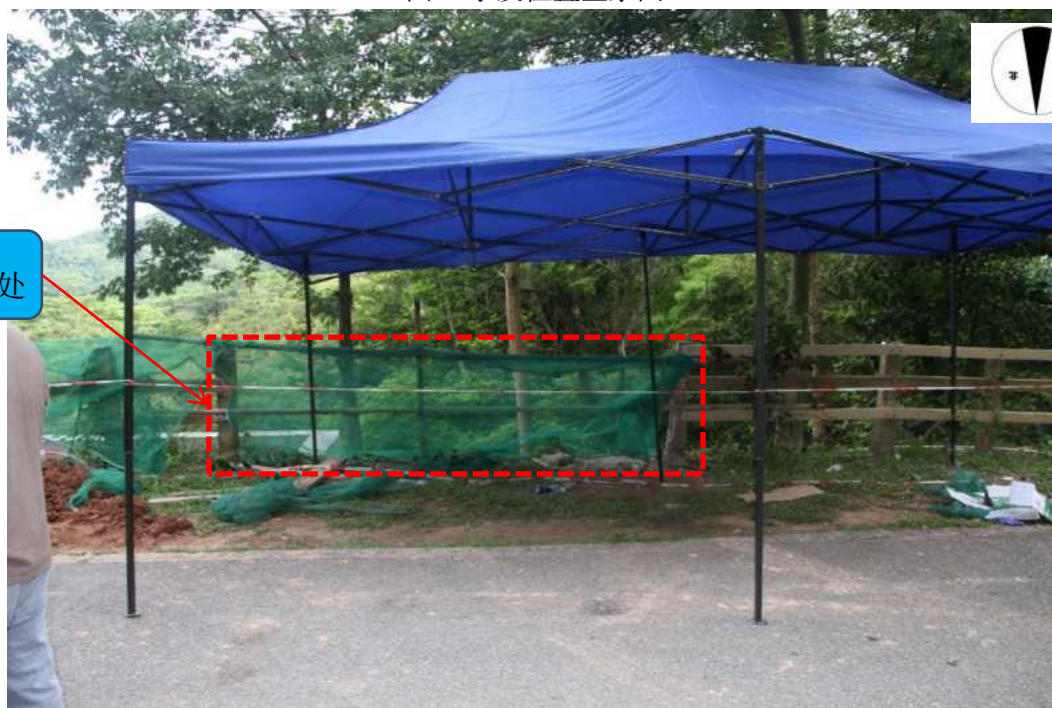
图3 事发位置细节

护栏破损处

事发后，深勘院公司组织工人对毁损的路肩护栏进行了修复。

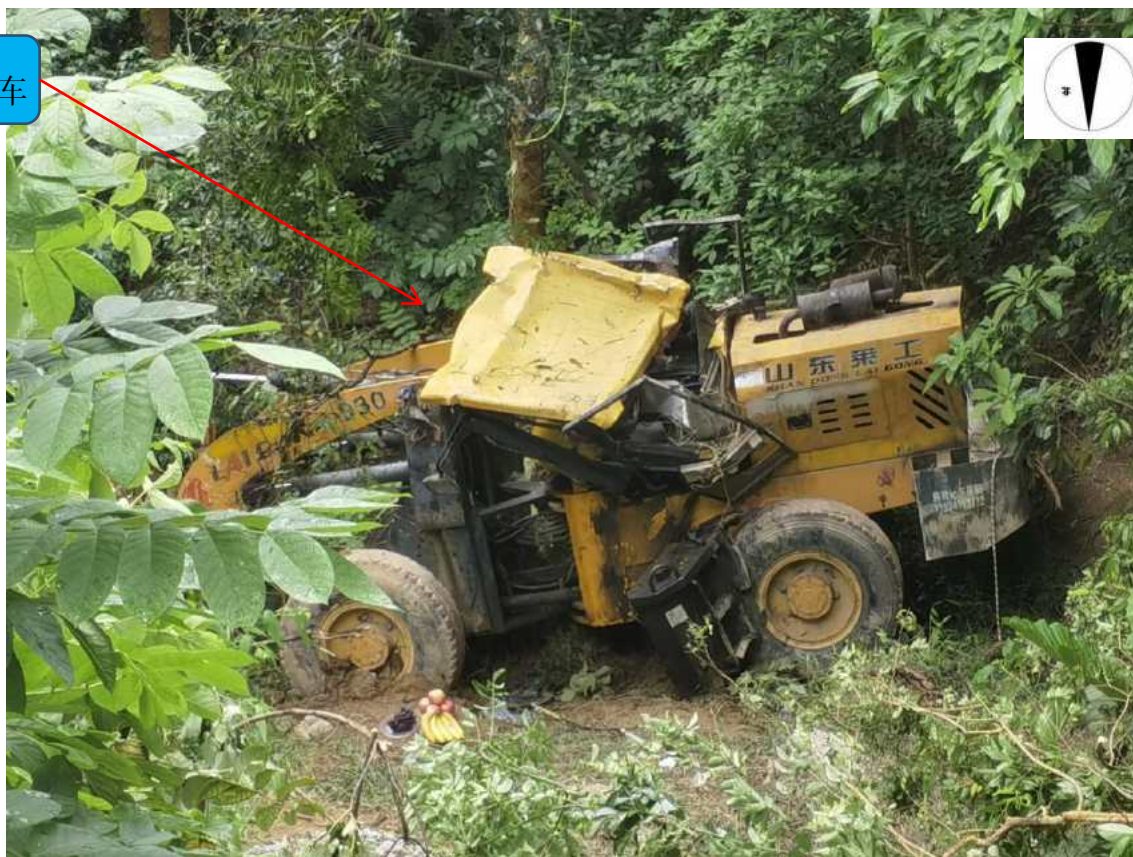
图4 事发位置细节

涉事铲车

（2）经勘查，涉事铲车只有行车制动系统，未见停车制动系统或辅助制动系统，不满足《土方机械 安全 第 1 部分：通用要求》（GB25684.1-2010）第 4.7 条关于制动系统的规定：机器应配置行车制动系统和停车制动系统，可安装辅助制动系统。按机器的预期使用，在所有行驶、装载、加速、越野和坡道条件下，各制动系统均应有效的。

（3）经勘查、修复涉事铲车行车刹车系统并对其进行实验发现：涉事铲车的脚踏制动阀存在故障，导致制动系统的气路部分漏气不能储气，踩压行车制动踏板后气路部分无法向加力器的液压油加压，制动钳无法抱紧制动盘，无法产生制动力，即行车制动系统存在故障，不满足《土方机械 安全 第 1 部分：通用要求》（GB 25684.1-2010）第 4.7 条关于制动系统的规定：机器应配置行车制动系统和停车制动系统，可安装辅助制动系统。按机器的预期使用，在所有行驶、装载、加速、越野和坡道条件下，各制动系统均应有效的。

（一）深勘院公司、北京中城建公司要认真吸取本次事故教训。一要针对本次事故组织开展警示教育，提升作业人员安全意识；二要全面辨识施工现场的危险有害因素，落实针对性的事故预防措施，并开展针对性的安全教育培训活动；三要认真落实对机械设备、施工机具及配件的入场查验工作，安排专人对其进行管理，定期进行检查、维修和保养，建立相应的资料档案，加强

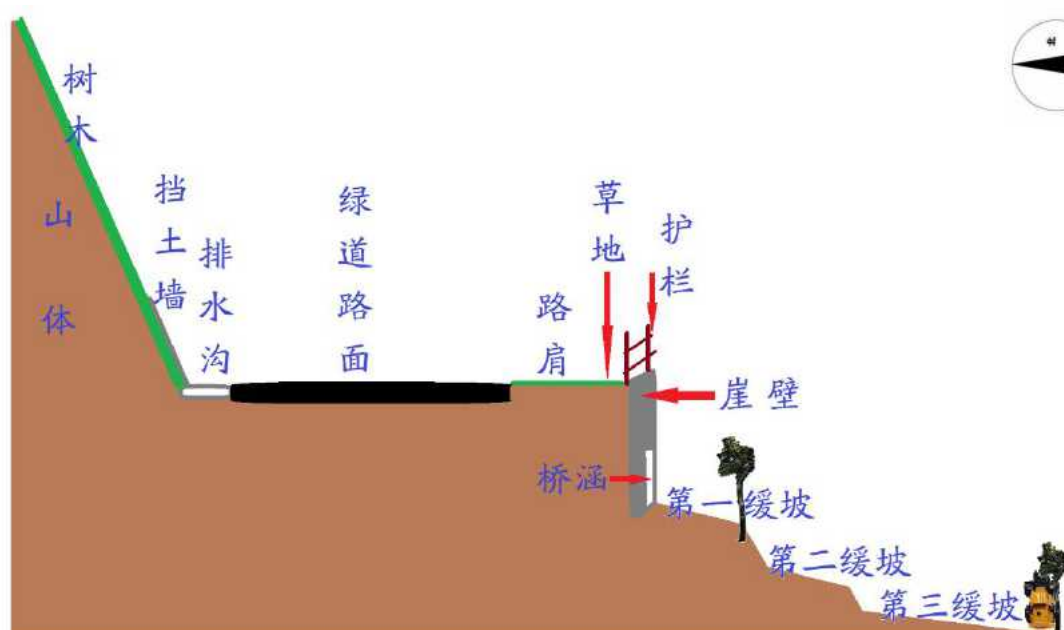
图5 事发位置剖面图

事发前涉事铲车车头朝东在路面上西侧黄色土堆上铲了一些泥土，然后向西北方向倒车至路面中央，再向南行驶（向前）出路肩，车辆由于部分悬空致使坠落山崖。（依据：路面上车轮痕迹符合转向轮倒车所留，涉事铲车前轮为转向轮；北侧车轮轮胎痕迹为纵向波浪形花纹与涉事铲车左前轮花纹相符、南侧车轮轮胎痕迹为六边形块状花纹与涉事铲车右前轮花纹相符。）涉事铲车掉落过程中铲斗内黄色泥土散落在平台上部和地面上，涉事铲车右前轮与垂挂在崖壁上的护栏立柱及崖壁刮擦后掉落到地面上、玻璃破碎。涉事铲车向下翻滚至第二缓坡上部时涉事铲车后部配重块与一颗树木刮擦，树皮剥脱且部分留存在涉事铲车牵引钩内。涉事铲车继续向下翻滚，直到被第三缓坡下部一棵树挡住而停止（图5）。
