# **岳阳市云溪区长江水域云溪段“11·22”湘岳阳货“1806”轮一般机械伤害事故调查报告**

**岳阳市云溪区人民政府事故调查组**

**2024年1月19日**

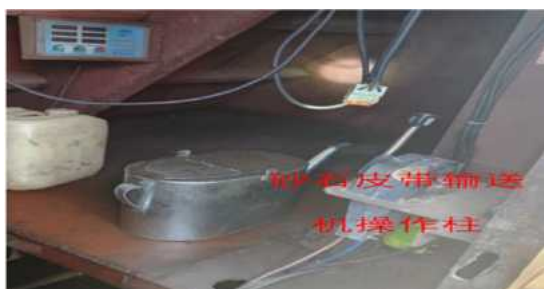
图1 砂石皮带输送机操作柱

王小游卡在皮带输送带与砂斗之间。肖建忠立即跑步至船头甲板处关闭砂石输送机（见图1），同时对讲机通知其它人员共同施救。船上六人（文金生、罗泰山、姚岳华、刘家俊、周欢、肖建忠）在拆除事故点皮带输送机下方三个支撑架、五个滚轴后，将王小游挪移出相关设备抬至船舱内。（见图2）

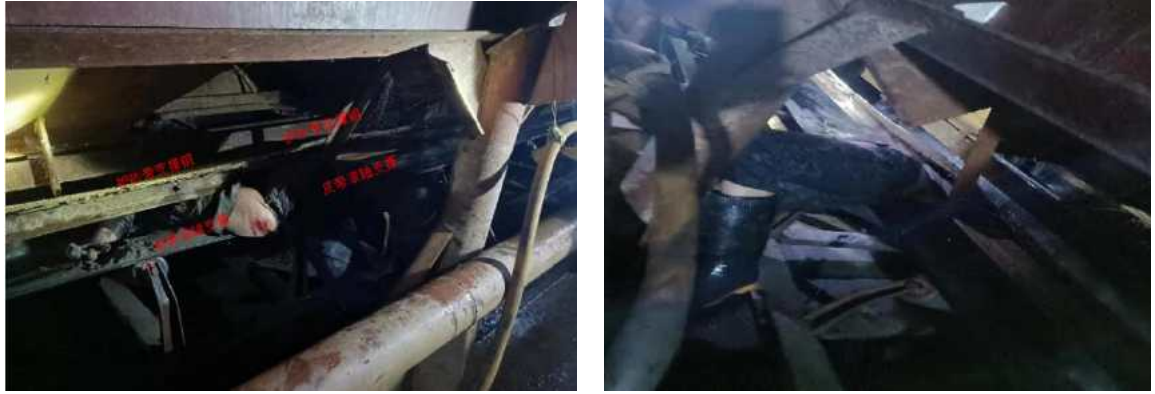
图3 事故发生点死者位置及体位图

水手王小游身体卡在沥水舱内护砂带钢支撑与输送皮带支撑之间，脑袋及上半身躯干与输送皮带呈 90°方向垂直，侧卧在输送皮带上，面向船头方向，胸腔以上躯干位于砂斗与皮带之间；屁股与下肢仰卧朝天状，位于护砂带支撑与砂斗之间（躯干部分悬空，见图 3）。

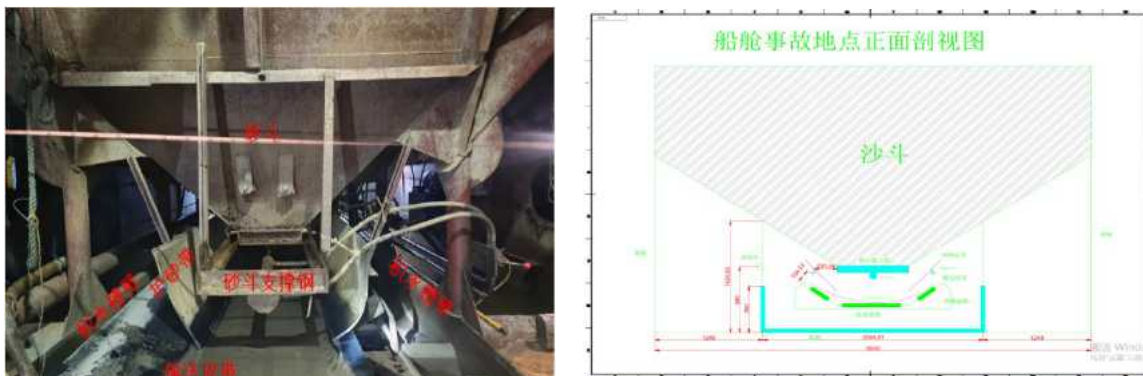
图4 事故点正视图

沥水舱内积水槽槽壁从舱底板垂直向上高 590mm，沥水舱船舱底板至消防水管高度 840mm，沥水舱船舱底板至砂斗垂直距离 1425mm，皮带输送带下方斜支撑滚轴至砂斗下方铁栏距离 155mm，皮带输送带斜支撑滚轴距砂斗下方硬支撑槽钢水平距离 264mm，护砂带支撑至砂斗支柱之间水平距离 550mm（见图 4）。

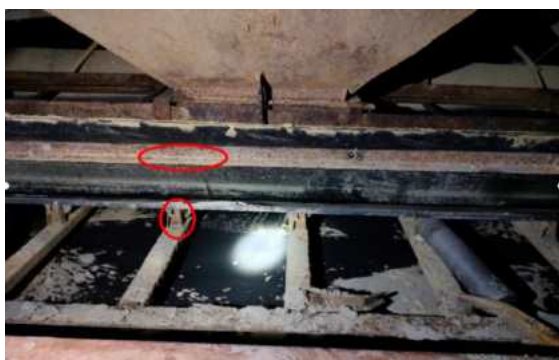
图 5 输送带与护砂带支撑钢距离图

1. 沥水舱左舷过道宽度（1248mm），死者卡在皮带输送带与护砂带之间，皮带输送带下方的斜支撑滚轴为钢质、护砂带上方支撑线为90°槽钢，该处上下垂直距离为150mm，该尺寸小于成年人的身体宽度，死者无法自行将上半身卡入。同时，在事发后的施救过程中，为了将王小游从事故点挪移出相关设备，因卡住死者的空间过小，施救人员使用了钢撬棍等相关工具，拆除了输送皮带下方三处钢质斜支撑五处滚轴，方使得人员可以挪动，因此，发现死者的地点不是初始事发点（见图5、图6）；

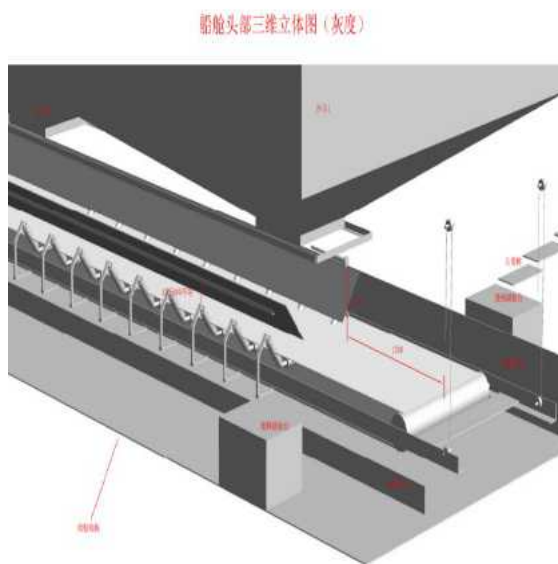
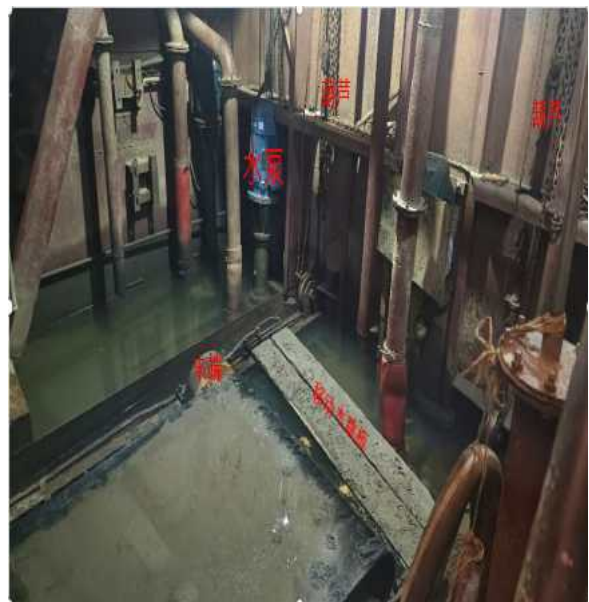
图 7 舱尾 3D 图及沥水舱船尾设备布局图

2.结合现场实际情况、船员笔录、事发点死者体位、原因分析等信息，认定死者王小游事发第一地点在船尾皮带输送带上，且在通过左侧过道去移动木跳板的过程中，腿部触碰到运转的皮带，在力的作用下，人从左舷倒向右舷方向，顺皮带运动方向，被卷入皮带支撑和护砂带支撑之间。皮带输送机末端距离第一个斗门 1700mm，斗门距离皮带输送机垂直距离 340mm（见图 7），

**三是船舱内设备布局存在本质缺陷。**湘岳阳货“1806”轮沥水舱尾部调节皮带的葫芦操作台为移动式木跳板；沥水舱尾部从舱内通道去往葫芦操作台处，未设置安全过道，只能使用滚轴支撑钢板作通道；沥水舱尾部皮带输送带与葫芦操作台未设置满足安全需求的空间距离（160-300mm）；沥水舱尾部转动设备（皮带输送机）未设置机械隔离装置。皮带输送机的皮带在使用后，会出现一定的拉伸变形，在这种布局情况下，因缺

少安全防护距离，调整皮带位置时，皮带输送机必须停机。

从管理方面制定措施来管控风险，坚决杜绝违章跨越皮带输送机，发现皮带跑偏、刮卡、接头损坏严重，托辊、滚筒及电气机械部位温度、声音异常时，船舶要立即停机并汇报专业人员进行处理后方可继续启动。
