西安市莲湖区应急管理局

莲湖枣园陕西\*\*娃供应链有限公司“12·24”  
一般高处坠落事故调查报告

“12·24”事故调查组

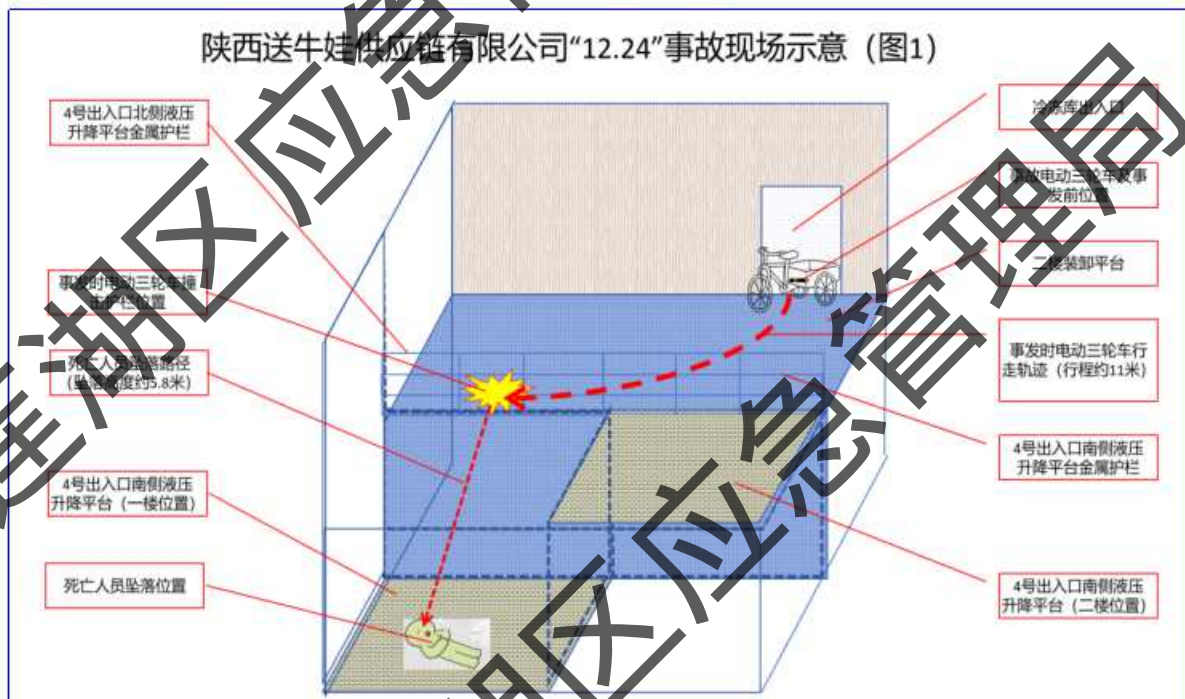
图 1 事故位置示意图

16时54分许，秦某某驾驶三轮车向3号升降平台井口方向行驶途中，电动三轮车突然失控加速，斜线冲向4号液压升降平台井口外的金属防护栏。秦某某在距离液压升降平台防护栏3米左右的位置跳下了车，并双手紧握车把手试图控制三轮车，被电动三轮摩托车的惯性带至4号液压升降平台井口边缘，电动三轮车猛烈冲破井口护栏后，秦某某随同电动三轮车一起从液压升降平台二楼井口（高度约5米）坠落至一楼升降平台钢板平台上。

侧巡查的途中，听见 4 号冷库位置传来巨响，立即跑去查看情况，发现秦某某躺在升降平台钢板上，坠落的电动三轮车车厢尾部朝下贴着平台底部，车头挂在平台北边防护网上（见图 1）。
