# 皋兰兰州盈德气体有限公司、赛鼎工程有限 公司“3·20”窒息一般生产安全事故 调查报告

“3·20”窒息一般生产安全事故调查组

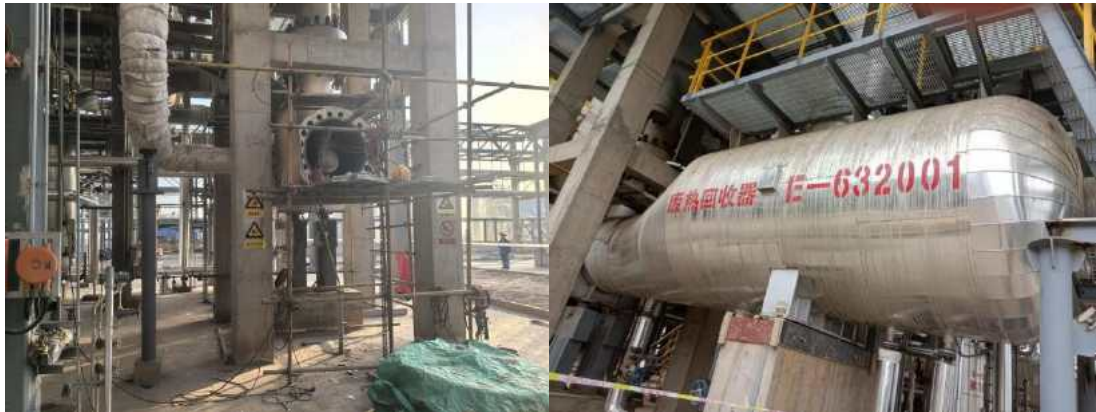
附图一

2026 年 3 月 20 日下午 13 时 30 分左右，赛鼎工程有限公司临时聘请务工人员王\*\*、王\*\*、李\*\*、李\*\*、王\*\*到事故发生地组装废热回收器膨胀节，13 时 50 分左右，王\*\*、李\*\*两人上半身进入到废热回收器（E-632001）封口进行作业，王\*\*、王\*\*在封口外监护，李\*\*在平台下监护。同时间段盈德气体公司员工许\*\*、卯\*\*、施\*\*在附近压缩机厂房做气密查漏试验。

14 时 06 分左右，放在废热回收器（E-632001）封口处的四合一气体检测报警器报警，王\*\*、王\*\*发现异常并呼叫两人后无应答，便迅速将王\*\*、李\*\*从脚上从废热回收器封口处拉出来，发现两人已经昏迷后现场进行了急救，同时给赛鼎工程公司的施工经理和项目经理进行了汇报。14 时 10 分左右，许\*\*通知卯\*\*关闭压缩机厂房氮气出口阀，卯\*\*在二楼关闭氮气出口

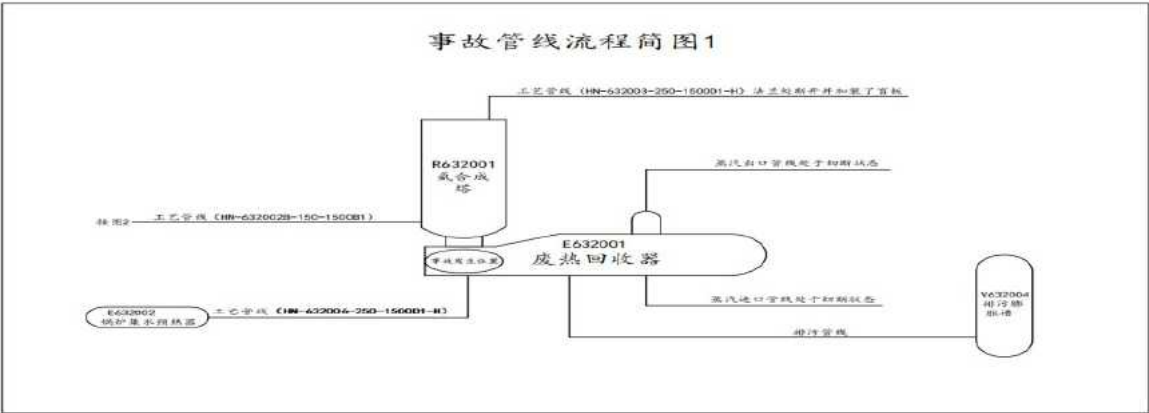
## 附图二

技术专家于 2026 年 3 月 20 日～25 日进驻事故现场进行勘查。该废热回收器（E-632001）顶部连接氨合成塔（R-632001），废热回收器（E-632001）连接 4 条管线、氨合成塔（R-632001）连接 2 条管线（见附图二），现对废热回收器（E-632001）每条管线勘察结果如下：

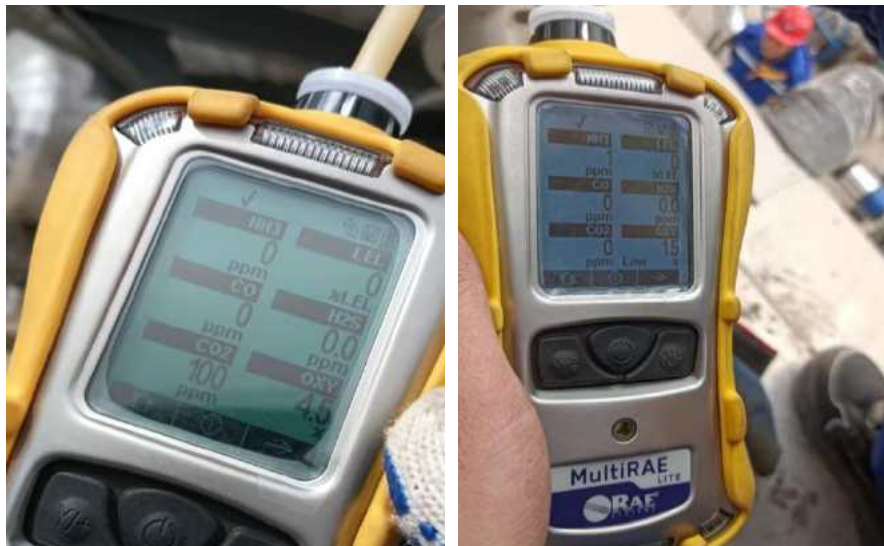
附图三

管线一：工艺管线（HN-632006-250-1500D1-H）主管线阀门未完全关闭、旁路阀门开启，连接回收器给水预热器（E63002）、热交换器（E632003）、废热回收器（E632001）、蒸发水冷器（E632004）、氨冷器（E632006）、冷交换器（E632005）、高压氨分离器（V632001）、中压氨分离器（V632002）、氨换热器（V632008）；经调查2026年3月19日对设备进行氮气吹扫作业，现场对中压氨分离器（V632002）、高压氨分离器（V632001）内部进行气体检测，中压氨分离器（V632002）内部氧气浓度为1.5%VOL、高压氨分离器（V632001）内部氧气浓度为4.5%VOL（附图三），中压氨分离器（V632002）、高压氨分离器（V632001）内部充满常压氮气，常压氮气缓慢释放，管路较长、旁路较多，氮气无明显动力大量扩散。

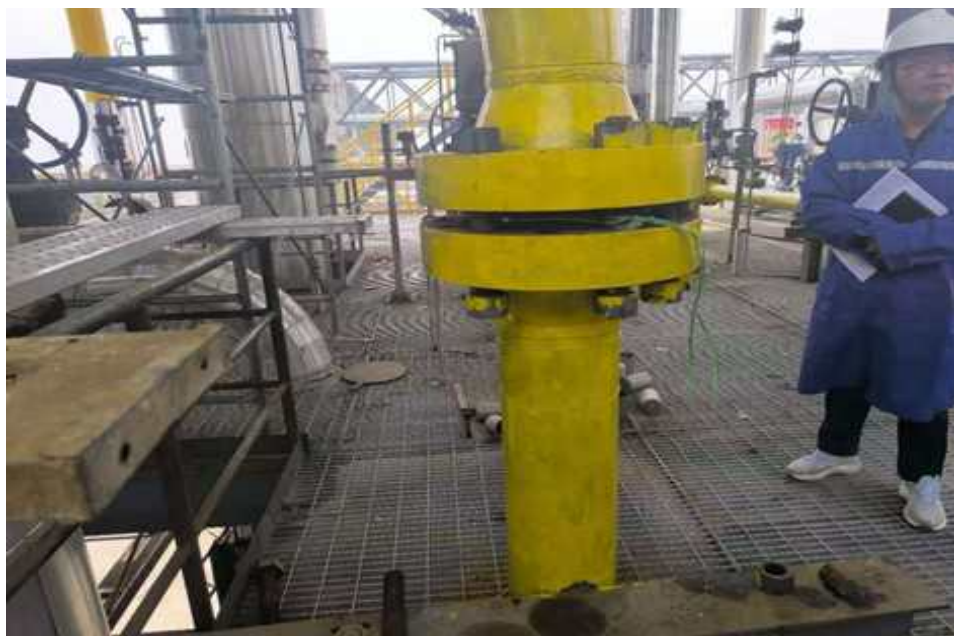
附图四

管线一：工艺管线（HN-632003-250-1500D1-H）法兰处断开并加装了盲板（见图四），此线路不可能回串气体。

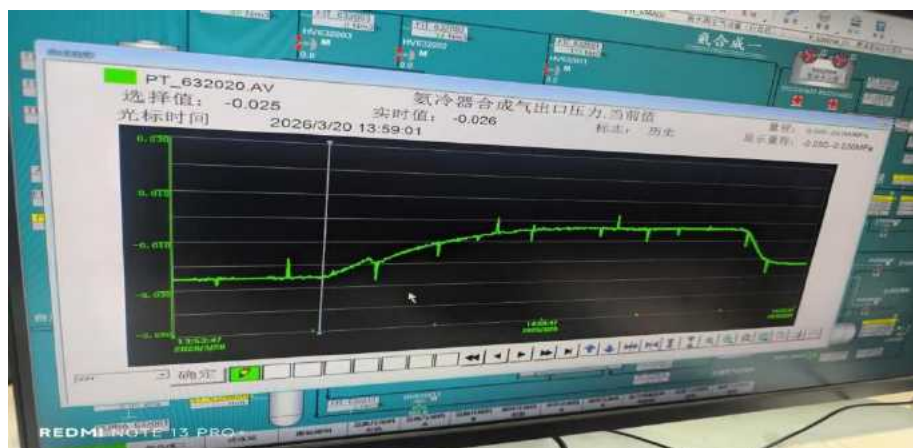
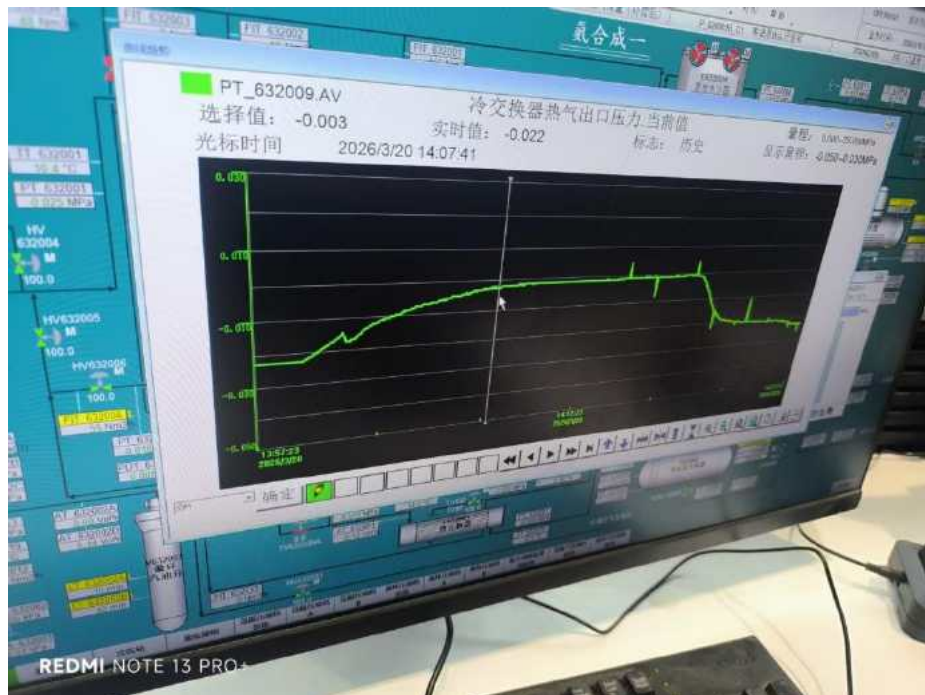
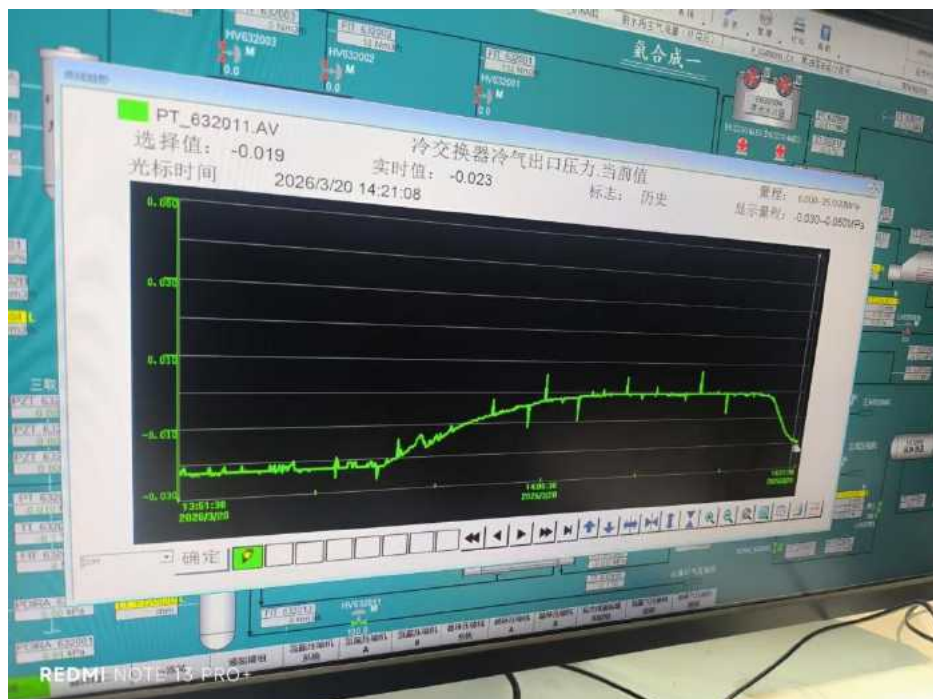
附图五

调阅中控 DCS 系统氨合成管道压力表（PT-632020、PT-632009、PT-632011，附图五、附图六、附图七）压力波动时间记录。

压力表（PT-632020、PT-632009、PT-632011）的压力波动（现场压力表未校准，压力数值不作为依据，但压力波动可作为参考）因与视频时间存在偏差，勘察组对时间记录进行校核修正，统一以视频监控时间为准，修正后阀门操作、压力异常波动与事故发生时间高度吻合。

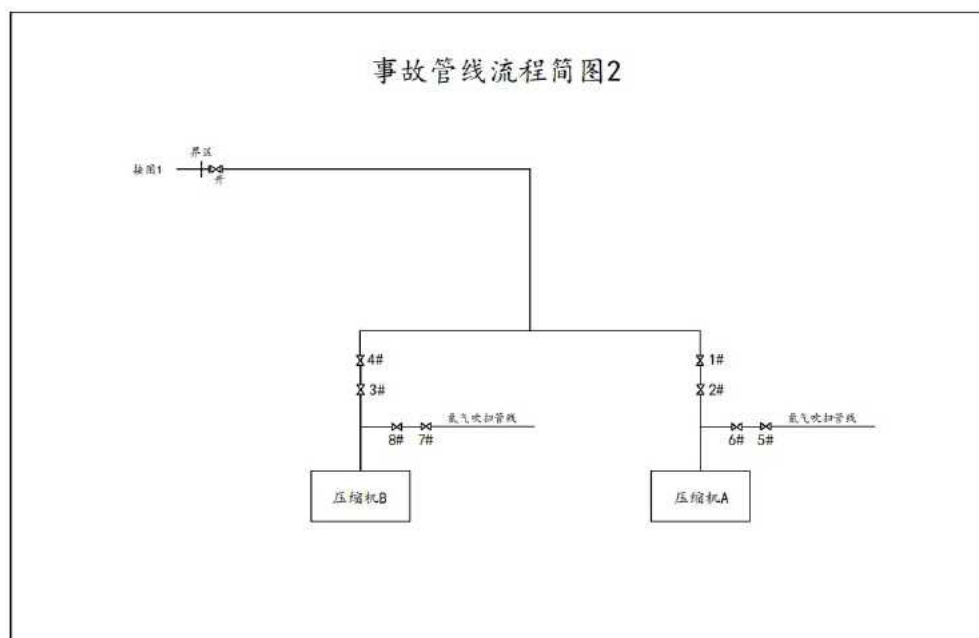
附图八

组织现场专项验证试验，按照原工况对压缩机 A、压缩机 B 出口阀门进行状态测试与密封性检查。验证阀组（因工程未正式完工，阀门未进行工艺编号，此图为现场阀门简易编号）如图八：

8. 18: 59 关闭 7#阀门，19: 01 开 3#阀门一圈，19: 01: 55 废热回收器（E-632001）内气体检测仪异常报警。

**试验证实：**氮气窜入由压缩机 B 出口 3#阀门未完全关闭所致，排除阀门自身内漏；同时确认两系统界区阀门未关闭，管线处于贯通状态，氮气窜入氨合成塔，由氨合成塔窜入废热回收器（E-632001）导致此处氮气超标氧浓度不足。
