## 新化县兴华煤业有限公司“1·14”顶板事故调查报告

新化县兴华煤业有限公司“1·14”顶板事故调查组

2024年2月1日

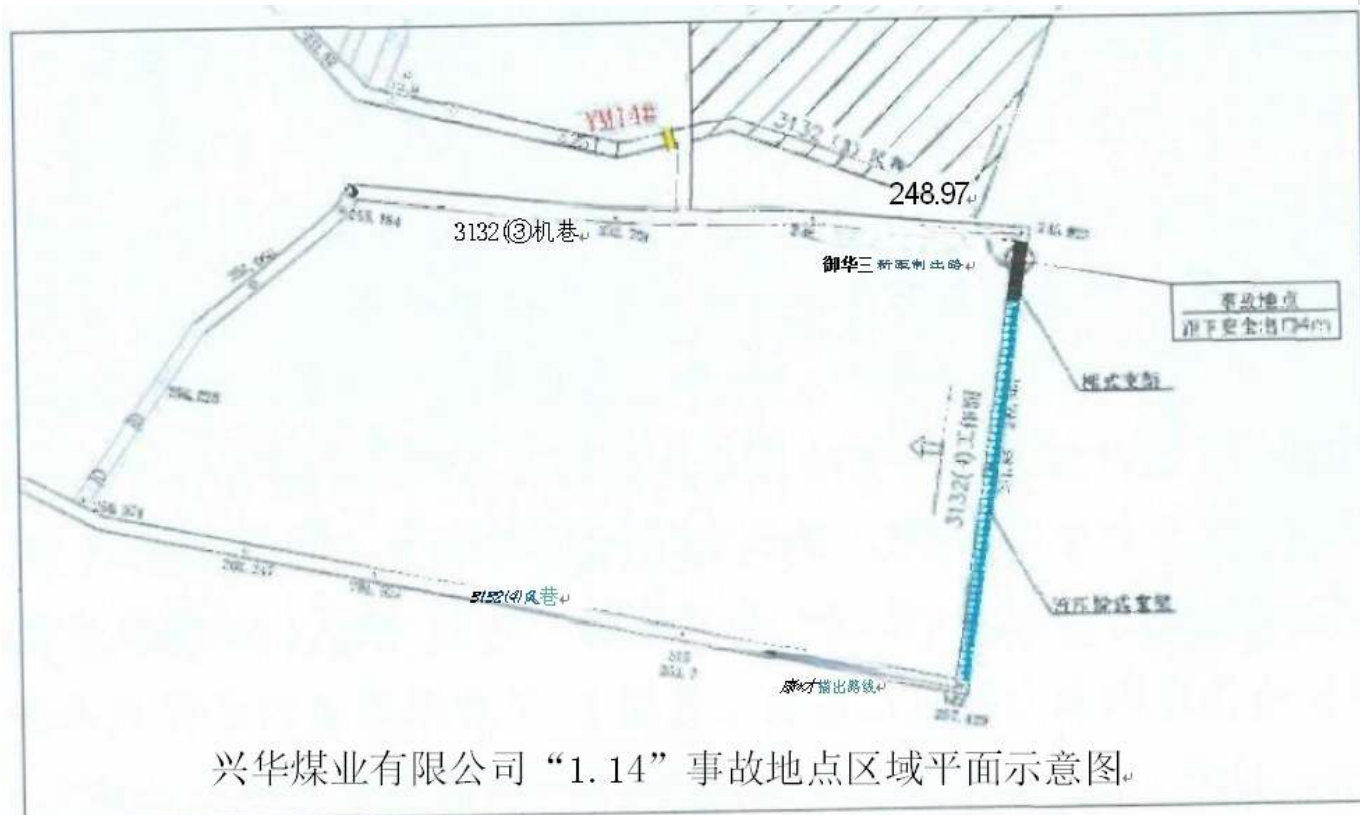
事故地点位于3132(4)综采工作面切眼距下出口约4m处。

3132(4)综采工作面位于矿井31采区东翼+252m~+257.4m间，工作面切眼原设计采用工字钢架棚支护，净宽2.0m、净高2.0m。

安装综采支架前，切眼扩刷至净宽4.0m、净高2.0m。回撤3132(3)工作面支架安装至3132(4)综采工作面，回撤一架、安装一架。

2023年12月中旬开始从切眼上出口往下出口进行扩巷替棚及综采支架安装作业。每天晚班、下晚班扩巷替棚，早班、中班安装支架，循环作业。截止事故发生，煤矿已完成扩巷46m,安装综采支架40架。经调查，事故当班上一班作业时替换棚的加强支护中枋未抬副梁，且只一梁三柱。
