**常熟市久润塑业有限公司  
“5·26”一般机械伤害事故调查报告**

**编制单位：常熟市人民政府生产安全事故调查组**

**编制日期：2025年7月16日**

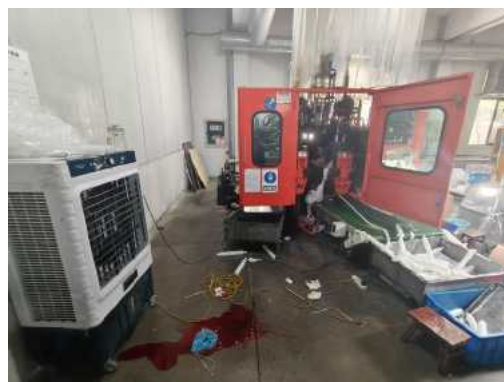
1.事故发生于久润公司生产车间 ZK-1 号吹塑机（图 1、图 2）。

图 2 事故发生现场吹塑机，地面残留血迹及员工佩戴的防护帽

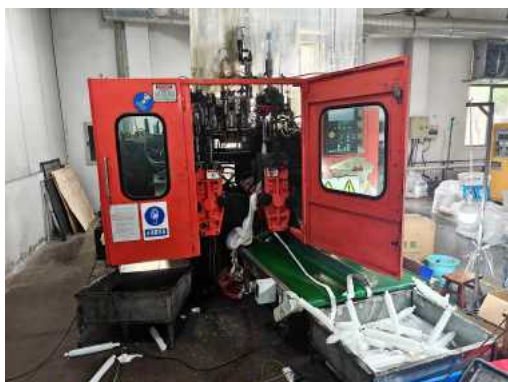
2.事故吹塑机南侧安全防护门敞开，出料口有剩余未清理塑料零件。吹塑机内部挤压模块辊轴之间距离 40cm（图 3、图 4）。

图 3 吹塑机安全防护门敞开，出料口有剩余未清理塑料零件

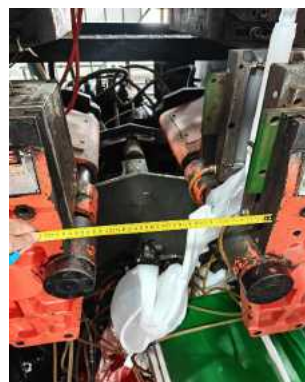
图 4 吹塑机内部挤压模块辊轴之间距离 40cm

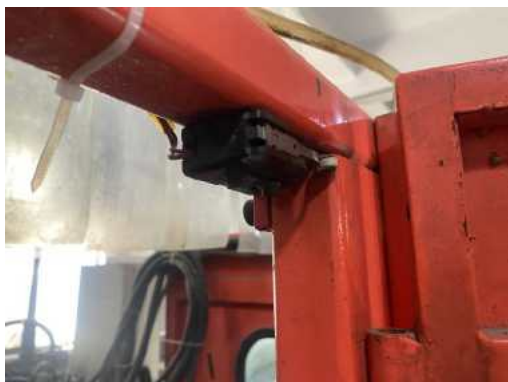
3.事故吹塑机内安装的安全联锁装置失效，在防护门开启时该事故吹塑机未停止（图5）。

图5 吹塑机内安全  
联锁装置失效

1. 久润公司安全设备的维护保养不到位，吹塑机安全联锁装置失效，工人打开防护门后设备仍处于自动运行状态<sup>[2]</sup>。

<sup>[2]</sup>《塑料挤出吹塑中空成型机》(JB/T 8539-2013)第5.3.2:合模部分应有可靠的安全联锁装置,正常工作状态下安全门不闭合或遮挡光电装置,不得合模。

展风险辨识管控和事故隐患排查治理，及时发现并消除事故隐患；要加强对安全设备的维护保养，确保处于有效状态；要组织开展安全警示教育，强化员工安全教育培训增强员工的安全意识，提高事故防范能力，杜绝违章冒险作业，避免再次发生同类事故。

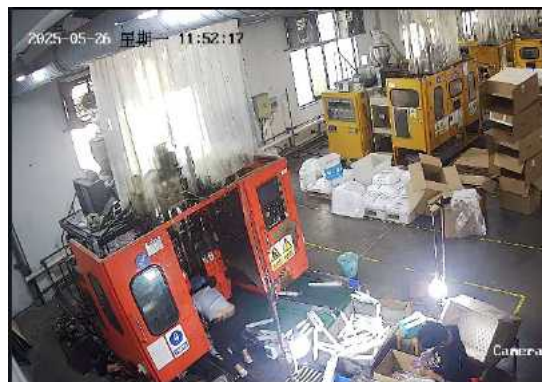
图6 调阅监控录像  
事故发生画面

4. 调阅监控录像显示：事故发生时王某英在清理吹塑机内部塑料件，被东侧启动的挤出模块压住头部（图6）。
