# 高明杨和佛山市高明基业冷轧钢板有限公司 “6·18”一般机械伤害事故调查报告

佛山市高明区“6·18”生产安全事故调查组

2023年8月

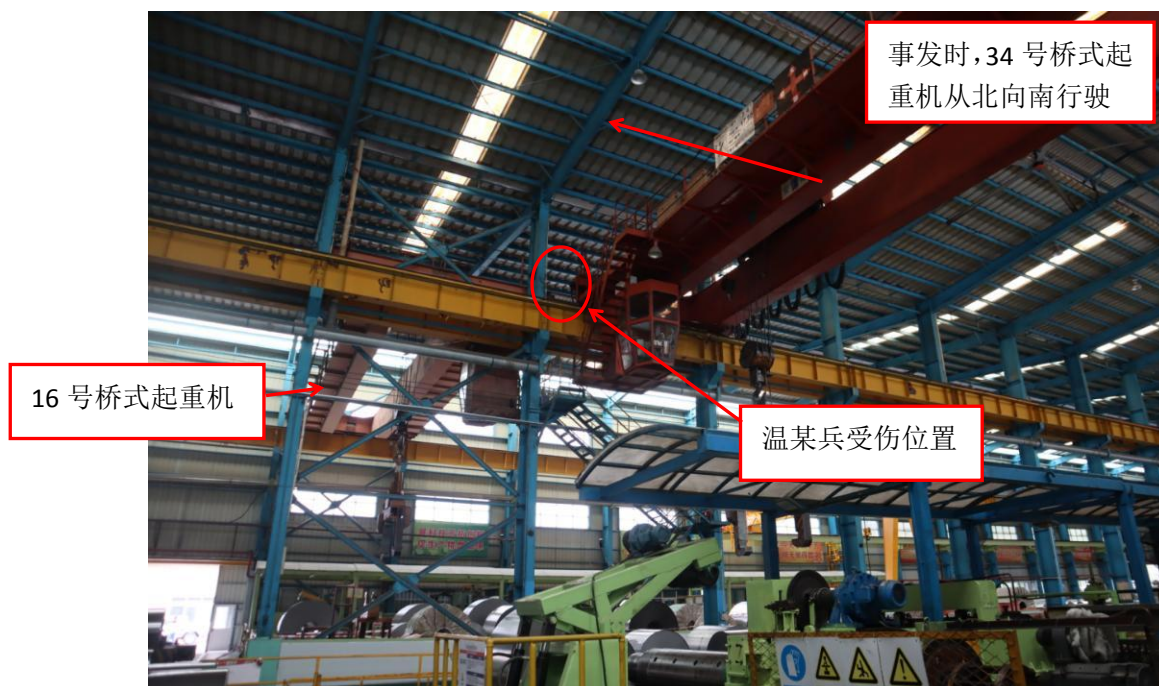
事故位于基业公司二号厂区分条车间34号桥式起重机<sup>1</sup>轨道压码，轨道压码上部离地约10m。34号桥式起重机西侧安装有16号桥式起重机<sup>2</sup>，两台桥式起重机共用一个上下扶梯。16号桥式起重机轨道清扫器上下两颗螺丝已处于紧固状态。16号、34号桥式起重机轨道压码均有脚印痕迹。16号桥式起重机轨道压码与34号桥式起重机轨道压码平行间距约1.12m。34号桥式起重机靠西南角清扫器往内侧弯曲变形。事发位置34号桥式起重机轨道压码与厂房立柱连接位置电源线套管破损，电源线套管上

有血迹情况，厂房立柱与 34 号桥式起重机轨道压码间隙约为 16cm。34 号桥式起重机西侧机身边缘积尘有擦拭过的痕迹。现场找到两个活动扳手，扳手长约 30cm，规格为 12"-300mm。

图 1 事故现场情况

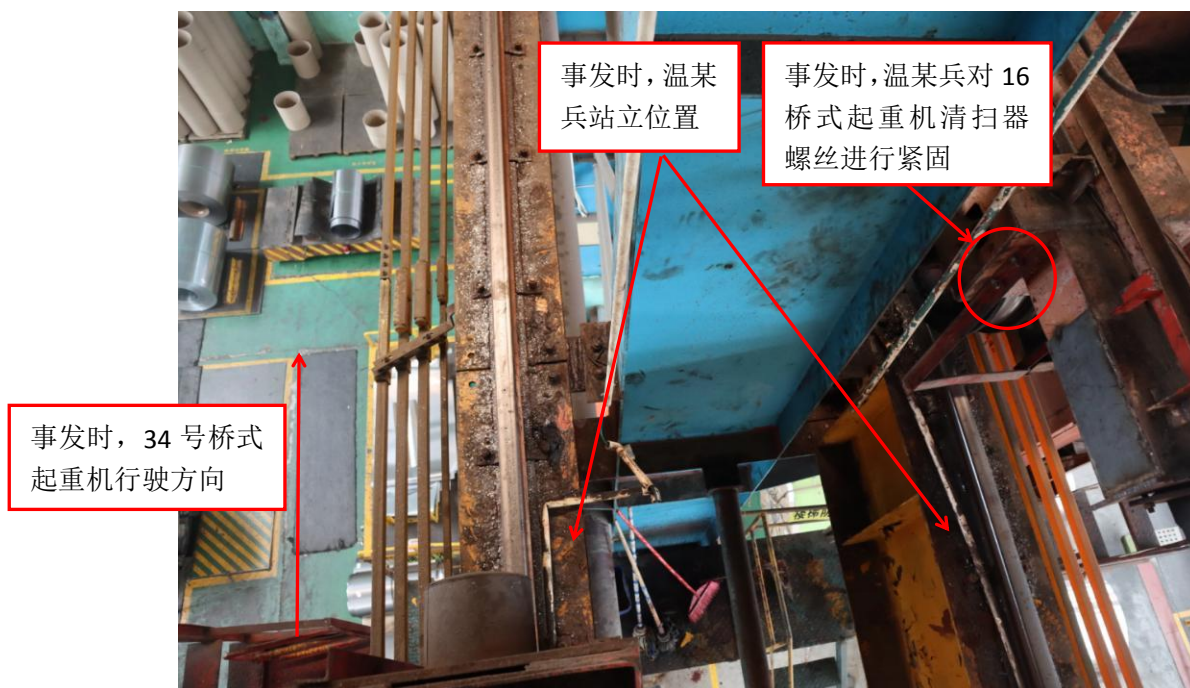
图 2 事故现场情况

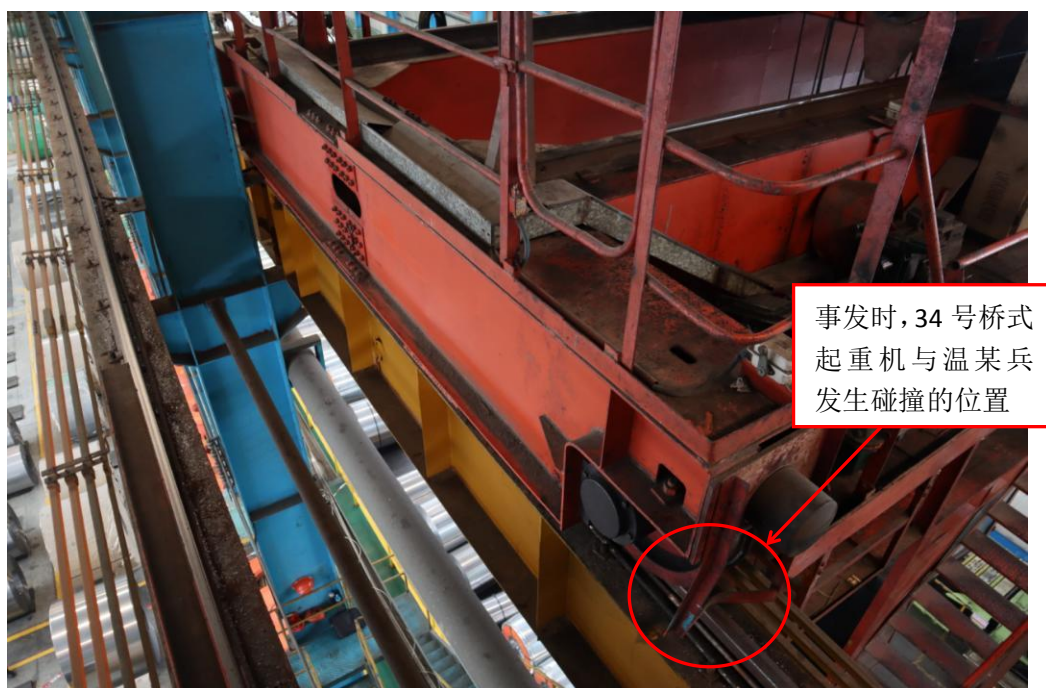
图 3 事故现场情况
