个旧沙甸个旧市沙甸和群有色金属有限公司  
“6·8”一般灼烫事故调查报告

个旧市政府事故调查组  
2026 年 8 月 5 日

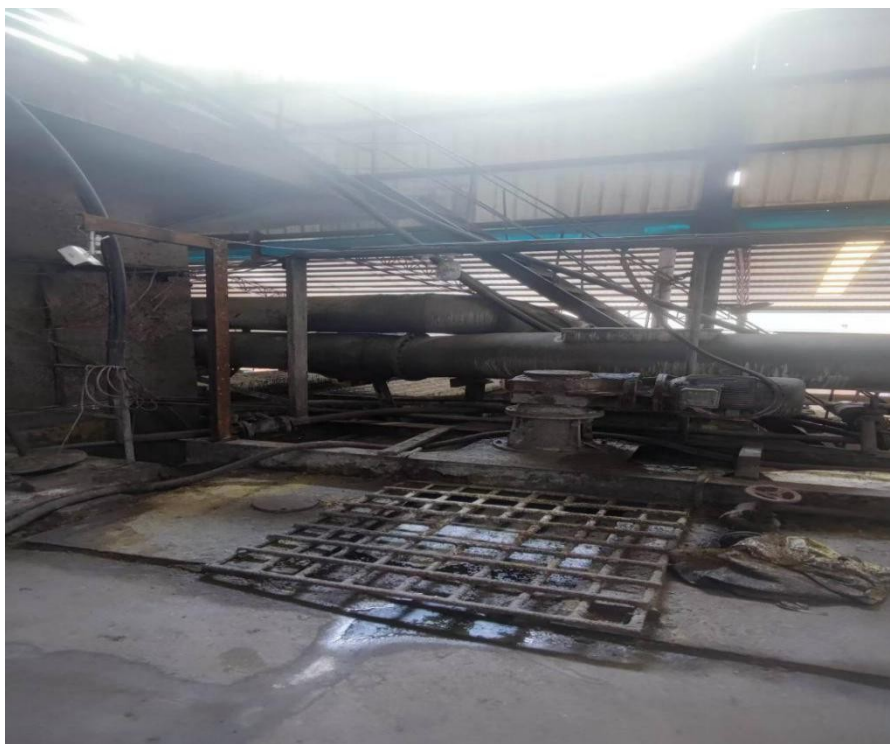
图 1 事故发生地点

事故地点位于个旧市沙甸街道和群公司湿法车间浸出工序10号反应釜处，湿法车间浸出工序厂房位于公司东南角，浸出工序厂房东北面设有事故应急池，西北面为原料仓库，西面有办公楼和宿舍楼。浸出工序生产厂房长62米、宽19米、高8米。浸出工序设有1-10号10个反应釜，加料操作平台距离厂

房地面 1.4 米，反应釜直径 3.5 米、高 2.5 米。反应釜设上方有观察口，属于半密闭空间，观察口长 0.8 米、宽 0.8 米。反应釜上方设有负压抽风集气罩。各反应釜观察口之间间距为 2.4 米，观察口上方有格栅覆盖，格栅长 1.3 米、宽 1.2 米。10 号反应釜观察口上方 2 米处有电灯一盏，旁边 1.5 米处有风扇一架。距 10 号反应釜 20 米处设有洗眼器一座。

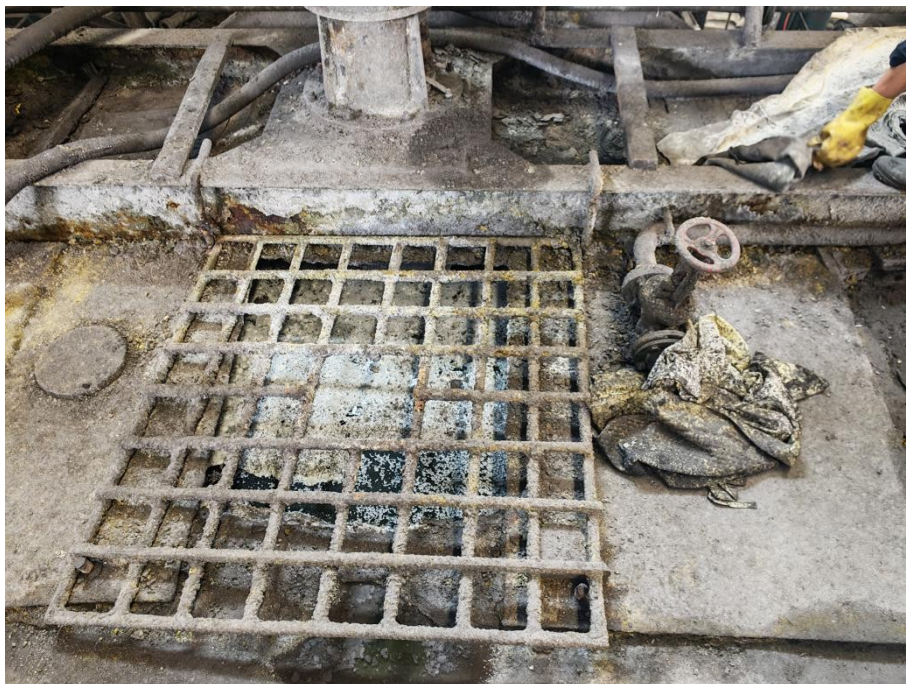
图 2 10 号反应釜观察口

2026年6月8日8时许，和群公司湿法车间浸出工序班组长龙某昌调配好生产所需的氯酸钠溶液<sup>[1]</sup>后，坐在6号反应釜旁休息等待球磨好的含铀浆液（含硫酸50g/L-60g/L）泵送到浸出反应釜中，浆液泵送了约10分钟后（约3吨），在浆液继续泵送的过程中，龙某昌便打开氯酸钠溶液控制开关同时往反应釜内加注氯酸钠溶液，约10分钟后氯酸钠溶液加注完毕。8时40分许，龙某昌走到10号反应釜观察口旁查看釜内浆液情况，此时10号反应釜内的浆液（含氯酸钠、残留的硫酸）突然喷溅而出，溅到龙某昌身体上，事故发生。

作业人员龙某昌违反公司浸出工安全操作规程，未按规定先加入浆液 13 吨后再缓慢加入氯酸钠溶液（需 30 分钟以上），而是在仅加入 3 吨浆液后就开始加入氯酸钠溶液，且将氯酸钠溶液加入时间减短至 10 分钟，导致氯酸钠溶液与浆液发生剧烈反应，造成浆液从观察口喷出。

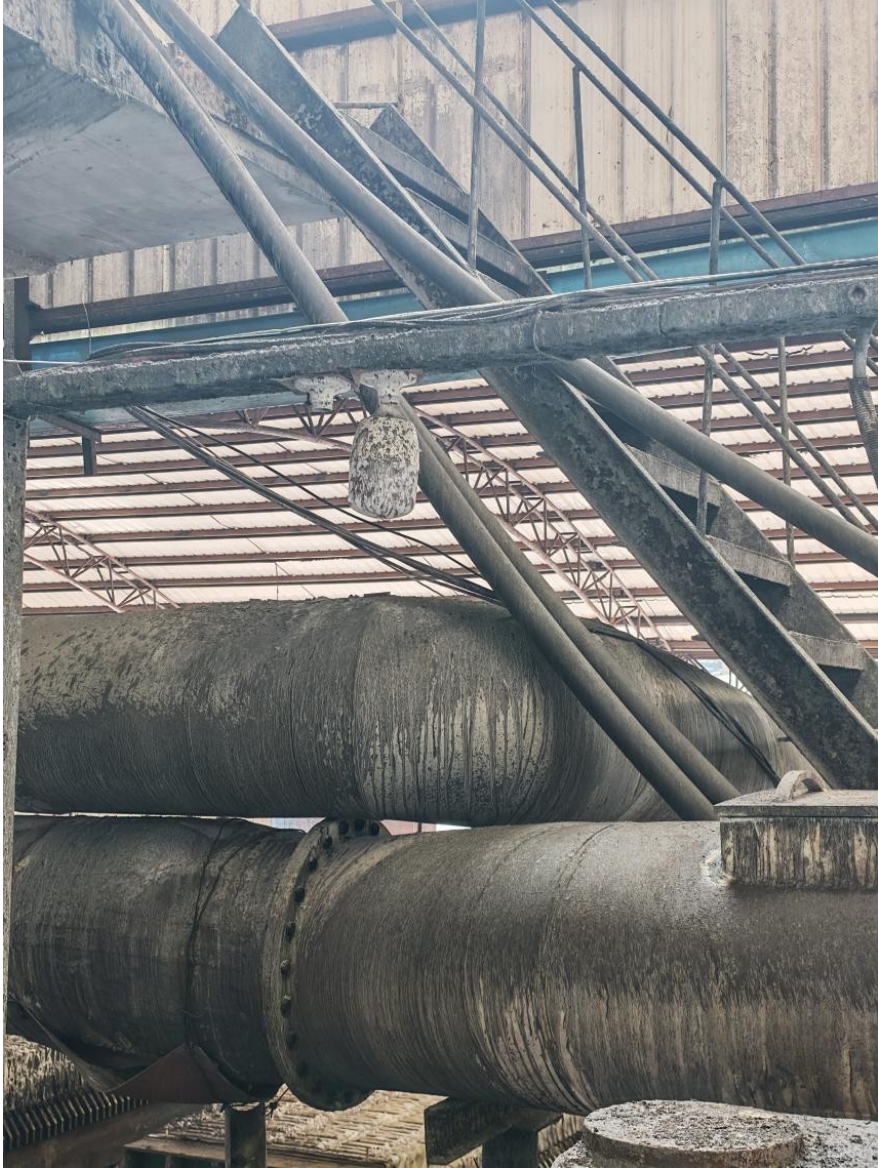
图 4 10 号反应釜上方喷溅残留浆液

和群公司要充分吸取事故教训，严格落实企业安全生产主体责任，配备岗位相应防护服。一是要压实管理层安全生产责任，认真履行法定职责，企业要破除重生产轻安全的思想顽疾，及时纠正从业人员“三违”行为。二是要结合实际开展生产安全事故警示教育，以“血淋淋”的案例让从业人员认清违章的危害。三是要强化现场巡查、隐患自查，规范车间生产人员的
