# 安徽爱翔施工劳务有限公司“10·31” 一般中毒窒息事故调查报告

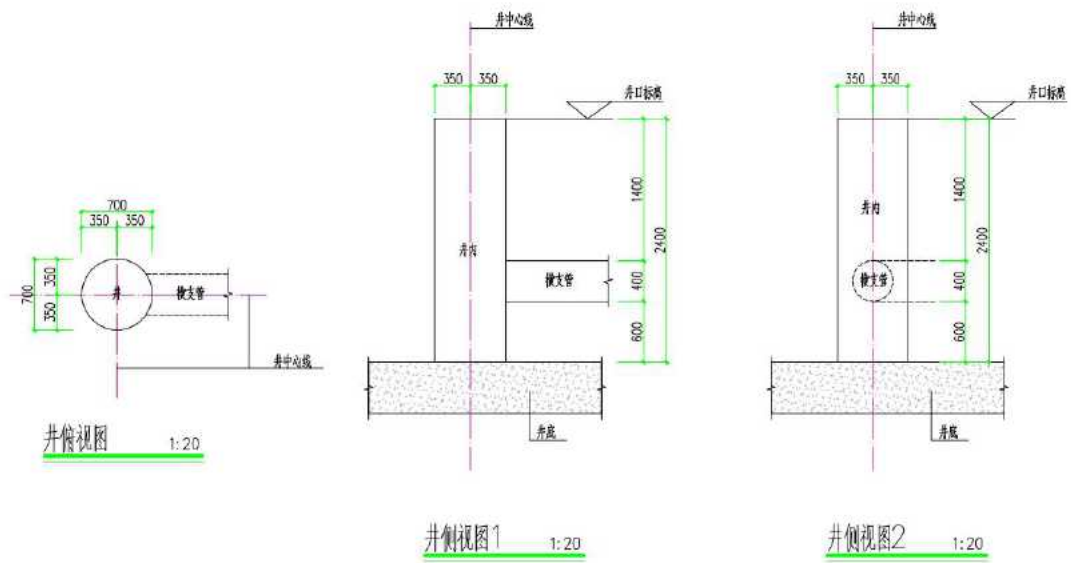
图 3 事发污水井示意图

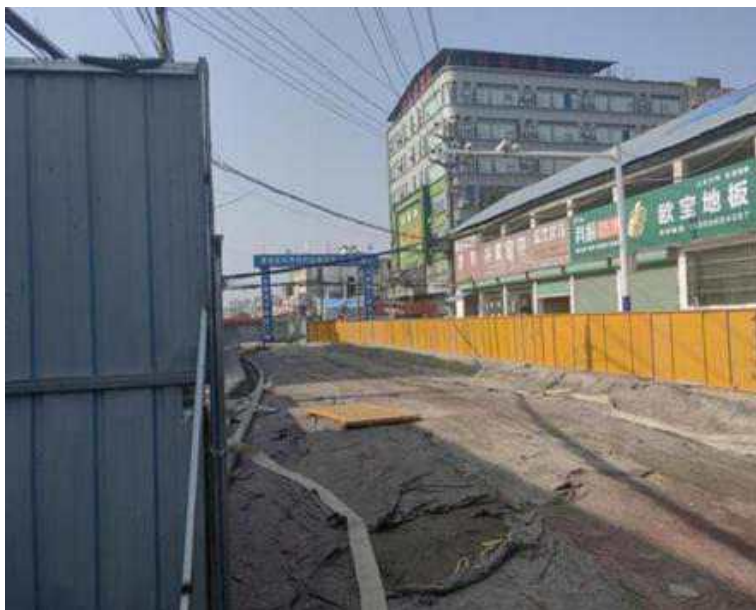
图4 事发污水井周边情况（一）

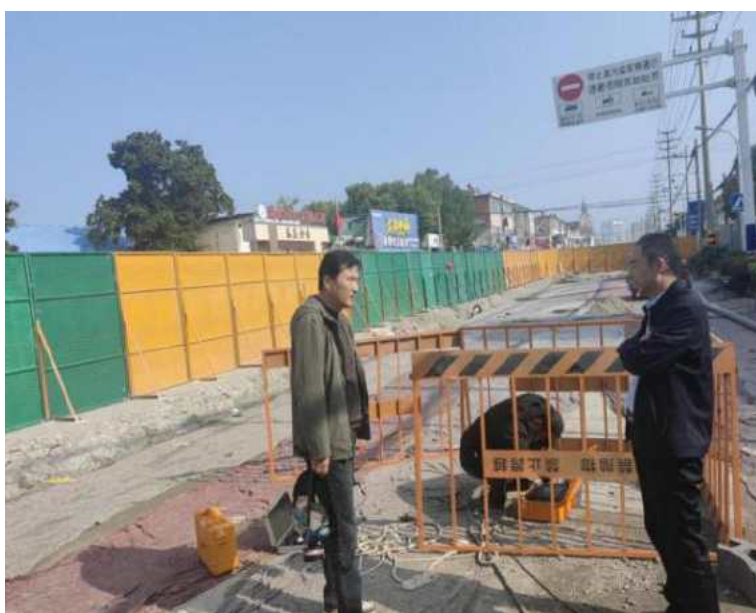
图5 事发污水井周边情况（二）
