# 日照高新区卧龙春晓龙园项目 “6·3”一般起重伤害事故调查报告

日照高新区卧龙春晓龙园项目  
“6·3”一般起重伤害事故调查组  
2024年8月9日

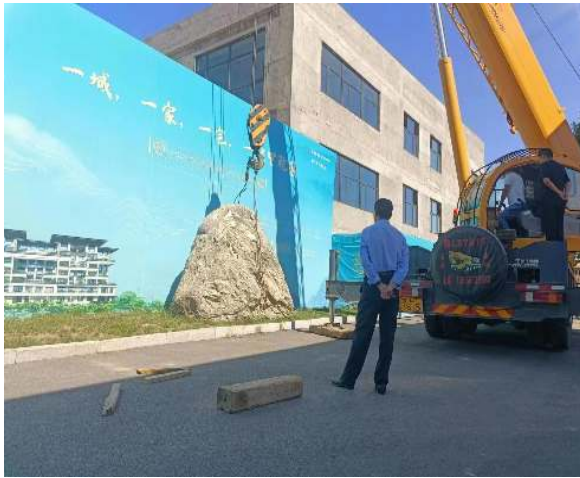
图 1 吊装作业现场照片

事故地点位于卧龙春晓龙园项目东门口，吊装的泰山石原在东门口正对绿化带内，汽车起重机靠近泰山石停放在石头的北边，车头朝北，带吊杆的车尾向南（详见图片 1 吊装作业现场图片和图片 2 事故现场位置图）。

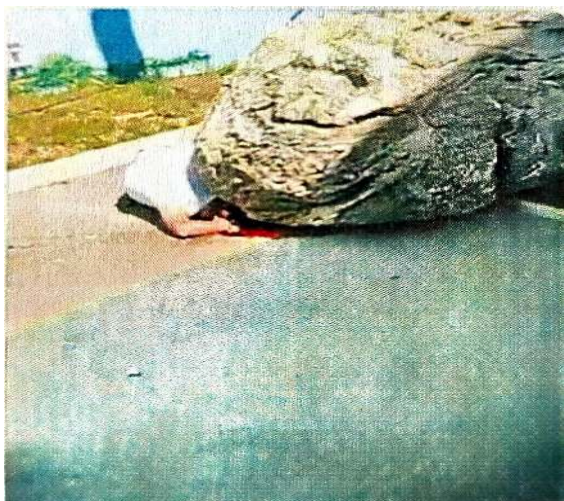
图 3 死者现场图

2023 年 6 月 3 日上午 8 时 30 分左右，于\*驾驶自有汽车起重机（鲁 L87815）到卧龙春晓龙园项目内开展吊装作业，汉唐置业公司总工程师李\*伟一直在现场。2023 年 6 月 3 日上午 9 时 10 分左右，于\*自行捆绑钢丝绳，捆绑点位于泰山石中上部位置，钢丝绳穿过泰山石使用 U 型卸固定后悬挂于吊车挂钩上。于\*控制吊臂将泰山石吊起离地约 40 公分，从西侧花坛吊运至东侧地面，对准事先放好的一个厚 20 公分的垫木下放，离地约有 20—

30 公分时停住，泰山石处于悬空状态，之后于\*自行下车到泰山石南侧调整枕木位置，由于泰山石上部捆绑钢丝绳不牢固，在于\*探身到泰山石下调整枕木时，泰山石突然脱落倾倒，将于\*压倒在地，致于\*当场死亡。

事故调查组通过调查询问、综合分析认定事故的直接原因为汽车起重机于\*违规作业，驾驶汽车起重机作业时擅自离开驾驶室并在起吊物下方停留<sup>[1]</sup>，钢丝绳未牢固捆绑<sup>[2]</sup>，导致泰山石突然松脱倾倒，压到于\*头部致其死亡。
