# 河北张家口中国化工集团盛华化工公司 “11·28”重大爆燃事故调查报告

2018年11月28日零时40分55秒，位于河北张家口望山循环经济示范园区的中国化工集团河北盛华化工有限公司氯乙烯泄漏扩散至厂外区域，遇火源发生爆燃，造成24人死亡（其中1人后期医治无效死亡）、21人受伤（4名轻伤人员康复出院），38辆大货车和12辆小型车损毁，截止2018年12月24日直接经济损失4148.8606万元，其他损失尚需最终核定。

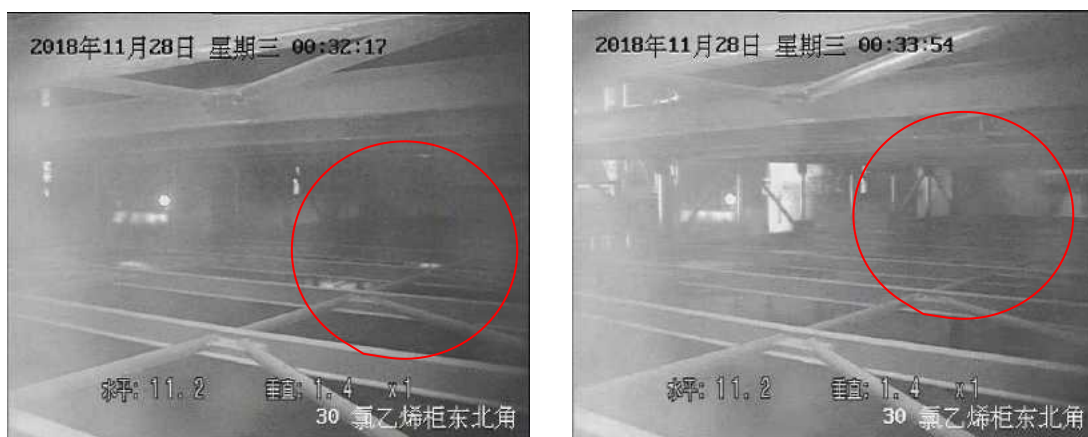
调取气柜东北角的监控视频（视频时间比北京时间慢7分2秒），显示1#氯乙烯气柜发生过大量泄漏；零时40分55秒观察到气柜南侧厂区外火光映入视频画面。（见下图）

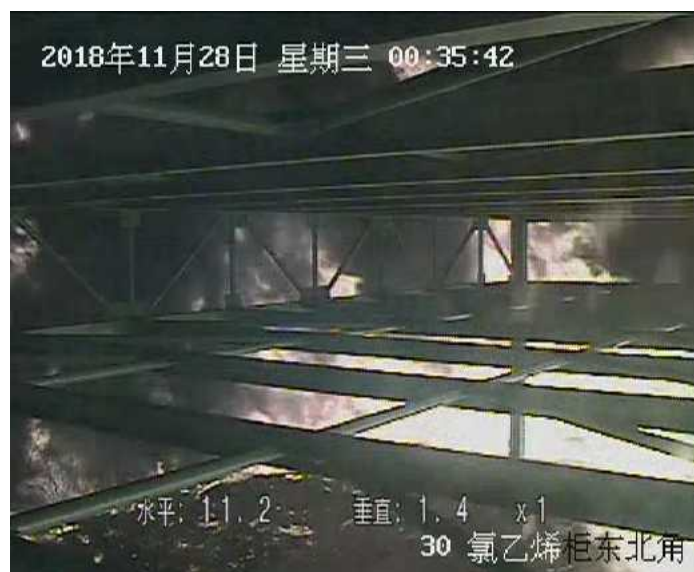
零时42分44秒，气柜区起火。（见下图）

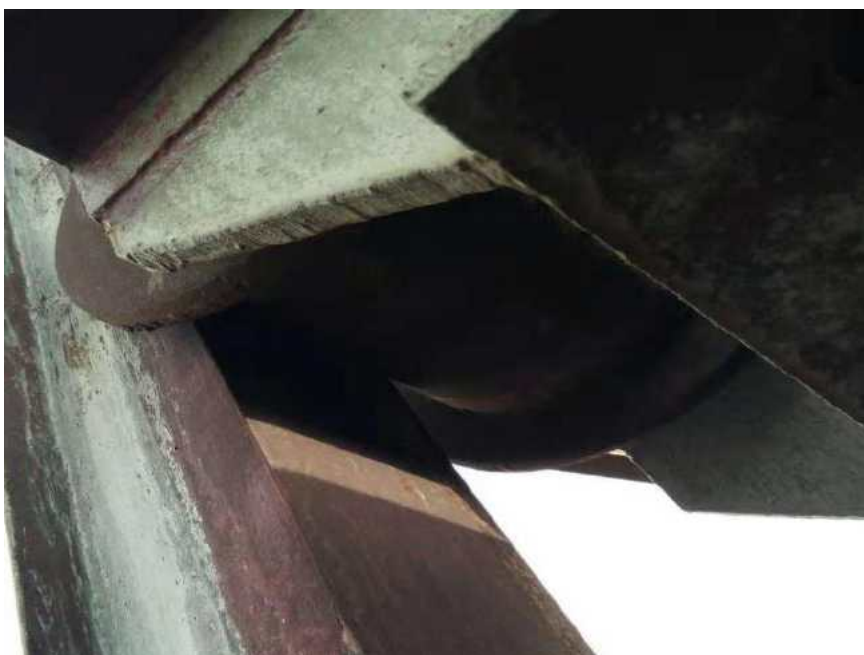
2#钟罩导轮与导轨紧贴

从以上数据及相关图片证明，气柜倾斜，润滑不良。

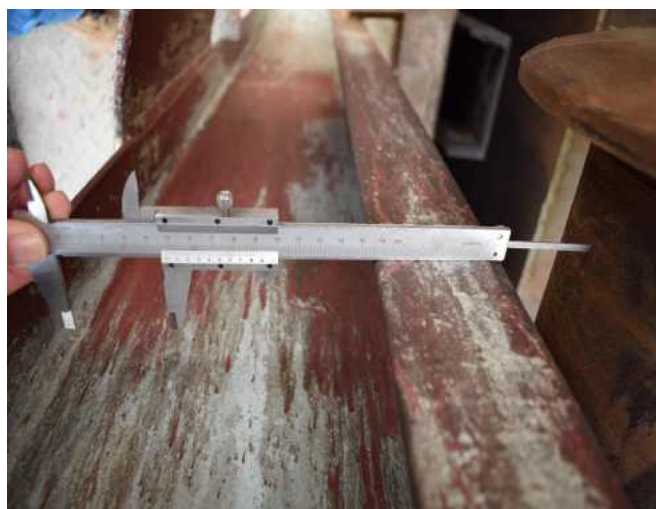
10#钟罩导轮与导轨间隙 45mm

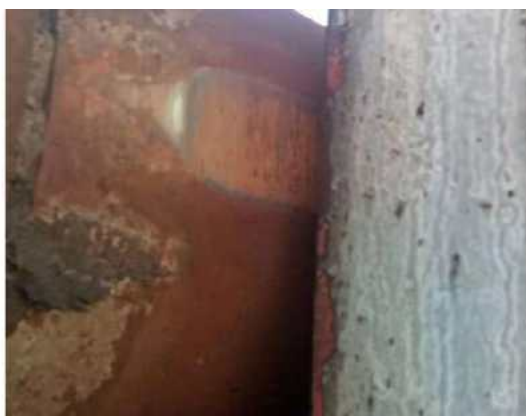
部分外导轮与导轨形成了深度 2~3mm 的滑动摩擦痕迹（见下图）。

导轮与导轨摩擦痕迹

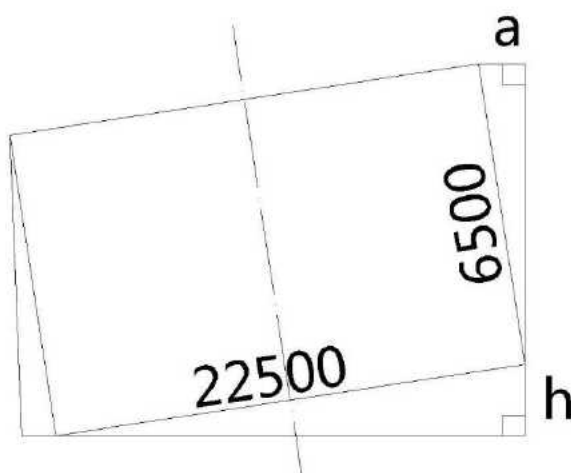
气柜钟罩倾斜示意图

如上图所示，气柜钟罩对应的两个外导轮与导轨距离差值为 a，环形水封减薄量为 h，依据相似三角形原理：

$$\text{则水封减薄量：} h=43\times 22500\div 6500=149 \text{（mm）}$$

气柜环形水封为 U 型结构，图纸标明有效水封高度两端为 350mm，由于钟罩倾斜，水封减薄量为 149mm，故有效水封高度局部最低为  $350-149=201\text{mm}$ ，此水封高度仅能封住 4.02kPa 的压力。当钟罩带起中节时，U 型环形水封形成，气柜压力为 4kPa，水封处于失效临界状态。

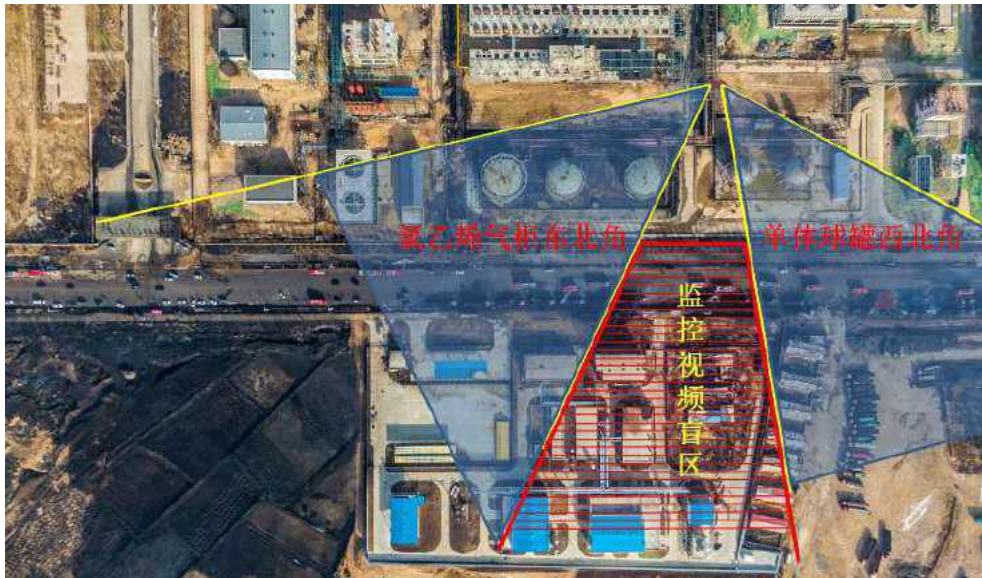
**2.起爆点的认定。**盛华化工公司西门外监控视频显示：零时 40 分 55 秒，西门口石质雕塑、立柱等物体朝向东南侧面出现异常亮光，分析亮光来源于西门外东南方向。通过氯乙烯气柜东北角和球罐西北角监控视频亮光显示的方位判定，初始起爆区域位于上述两个摄像头之间约 40 度夹角的视频盲区内（见下图）。

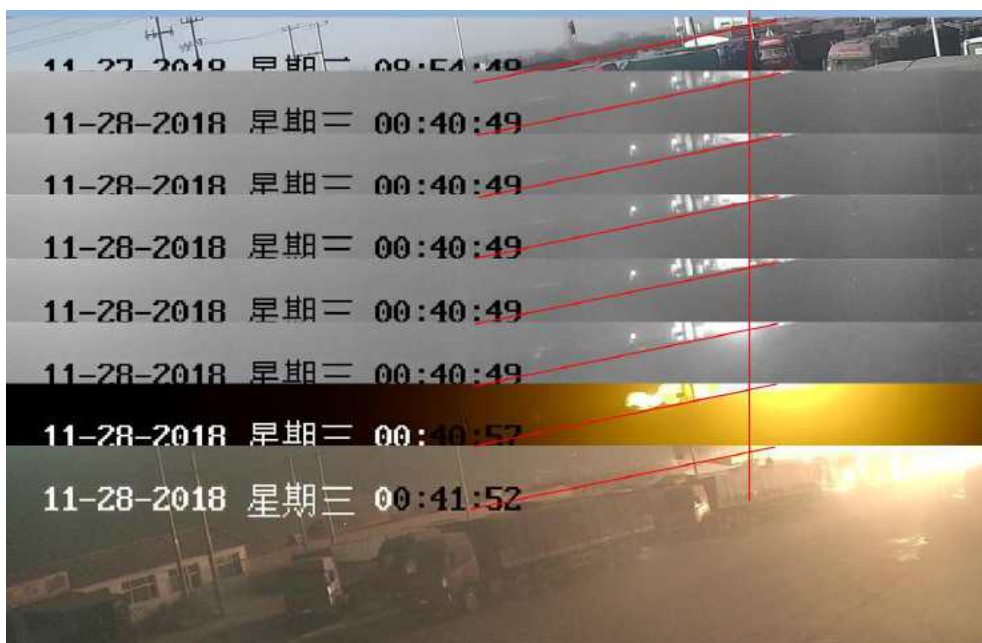
盛华化工公司东门外摄像头视频显示：零时 40 分 55 秒第 7、8、12、13 帧，海珀尔公司氧气制备及灌装工段厂房东立面、北立面依次出现亮光并增强，零时 40 分 56 秒，亮光扩大，东、北立面不可见。零时 40 分 55 秒至 56 秒之间，视频可见区域内无其它异常亮光（见下图）。

经校准，视频时间比北京时间慢 6 秒
