涪陵中慧上上城三期蔚蓝湾项目“1·2”一般物体打击事故调查报告

日期：2021-05-08

来源：涪陵区应急局

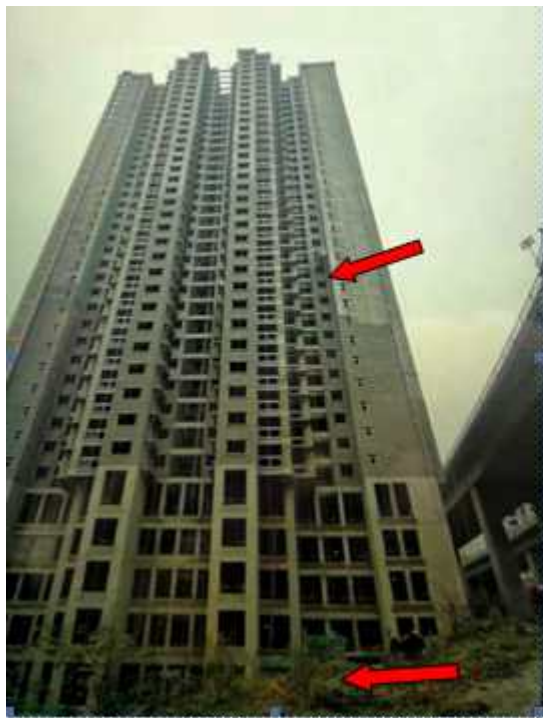
图 1：现场处于原始保护状态。

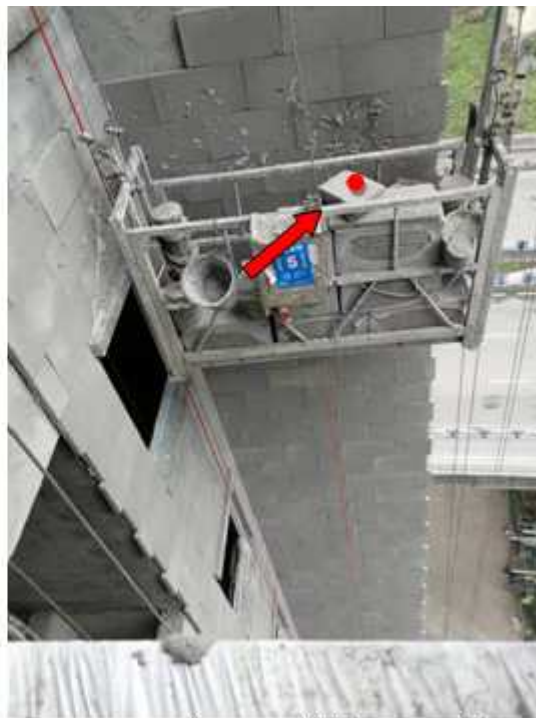
2021年1月2日上午7时左右，由重庆市涪陵区博宇建筑有限公司承建的涪陵中慧上上城三期蔚蓝湾项目在进行五栋生活阳台外墙保温层和墙面抹灰施工时，一个装满抗裂砂浆的灰桶（约20千克重）从30层楼生活阳台边缘滑落砸在12层楼5号吊蓝内正在做外墙保温层的工人郑洪兵的颈部，郑洪兵被砸中后于上午8点左右被同一楼层作业工人刘本连发现，刘本连立即拨打120报警，10分钟后120赶到现场，随即进行抢救，郑洪兵于9点40分左右经抢救无效死亡。

图 2：位于 12 楼的 5 号吊篮。

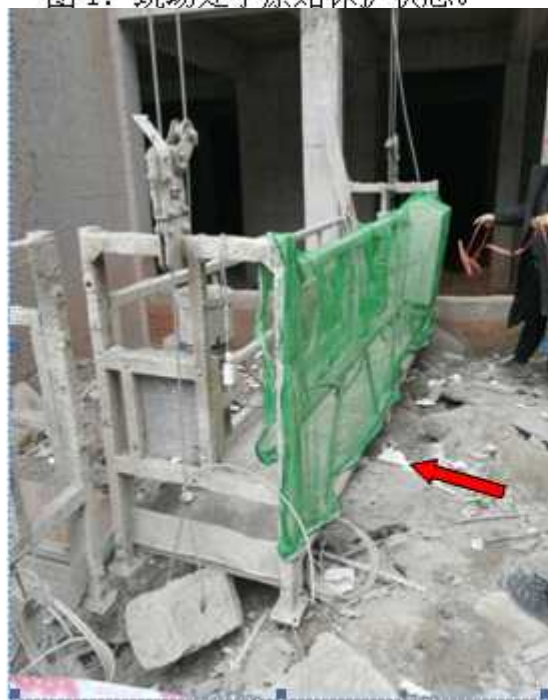
图 3：从 31 层楼放到底楼的 6 号吊篮。

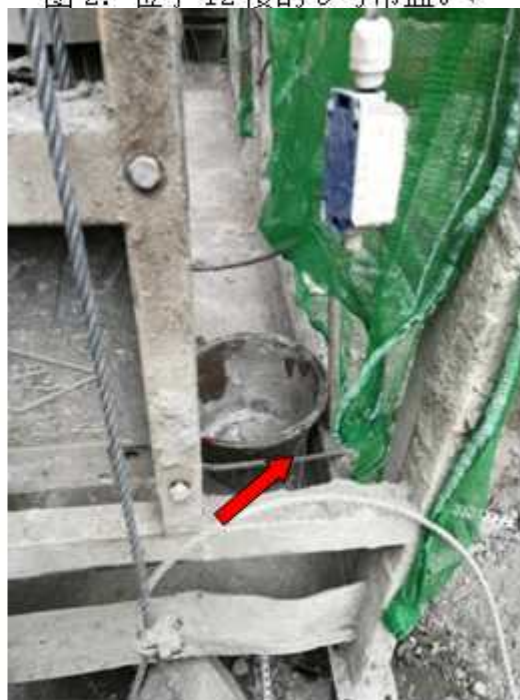
图 4：6 号吊篮底板完好，踢脚挡板高 100mm,灰桶高 200mm，不易无故坠落。
