# 事故调查报告

2026年3月8日凌晨0时10分许，宜丰县东联矿产品开发有限公司宜丰县同安乡同安瓷矿（以下简称“同安瓷矿”）发生一起冒顶片帮事故，造成1人受伤。

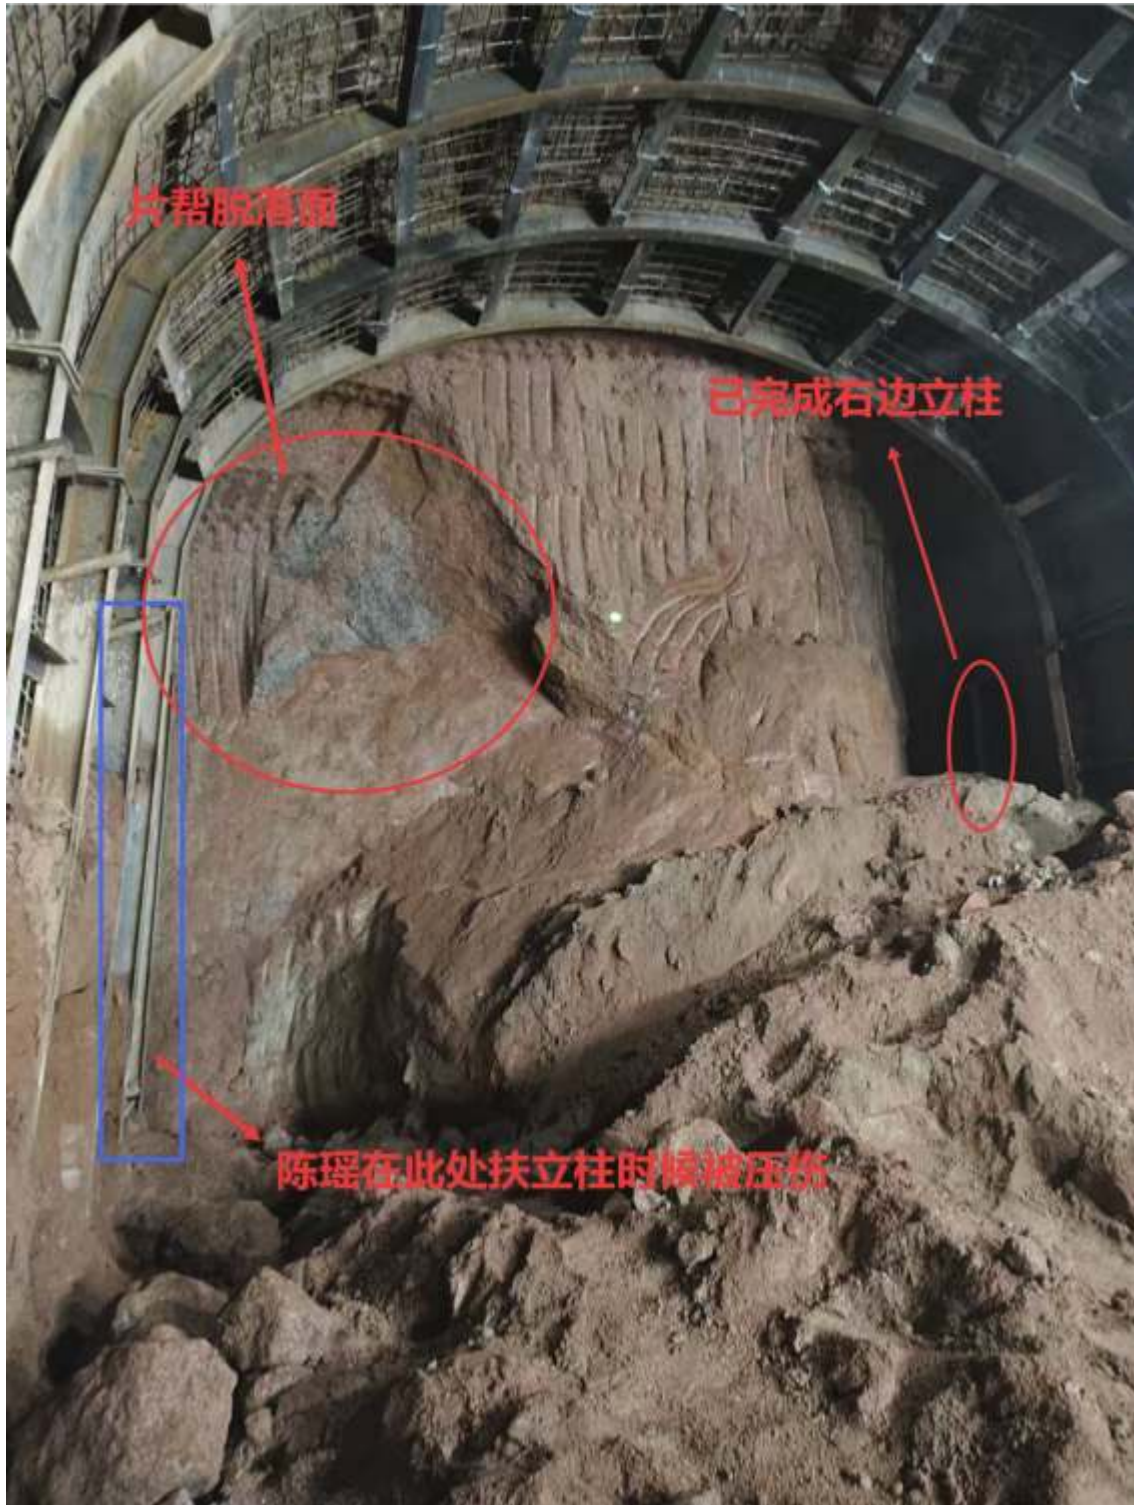
图1 同安瓷矿“3·8”事故斜坡道现场图

事故点位于斜坡道表土层，距离硐口约78m处（坐标：X=3159864.444，Y=38588611.718），岩性为砂土，黏性差，颗粒间基本无黏聚力，遇扰动易松散，自稳性差。斜坡道断面尺寸为高4.0m、宽3.8m。经现场勘察，掘进工作面左侧已架设钢拱脚

立柱（槽钢材质），立柱旁有约1立方米的堆积散落砂土，呈不规则坍塌面，左侧立柱上方位置（掌子面左上方）可见明显砂土脱落区域。现场勘察情况如下：项目部斜坡道事故现场如图1所示，事故地点位置图如图2所示

事发区域位于表土层，岩体以砂土为主，稳定性差，现场作业人员违反操作规程，未执行“敲帮问顶”制度，冒险进行安装拱脚立柱作业，掘进工作面砂土失稳滑落，导致被砂土挤压受伤。

地下矿山严格落实“敲帮问顶”制度，严禁在未采取有效支护措施的情况下进行任何作业。矿山企业要加强现场安全管理，特别是对夜班、停工复工期间、节假日等重点时段的监管，坚决杜绝“三违”行为。安全技术交底必须具有针对性，结合现场实际风险进行详细告知，防止流于形式。
