# 耿马芒蚌云南紫辰集团生态肥业有限公司

## “2·28”一般中毒和窒息事故调查报告

2023年2月28日10时40分许，云南省临沧市耿马自治县云南紫辰集团生态肥业有限公司有机肥发酵车间发生一起中毒和窒息事故，造成2人死亡，直接经济损失350万元。

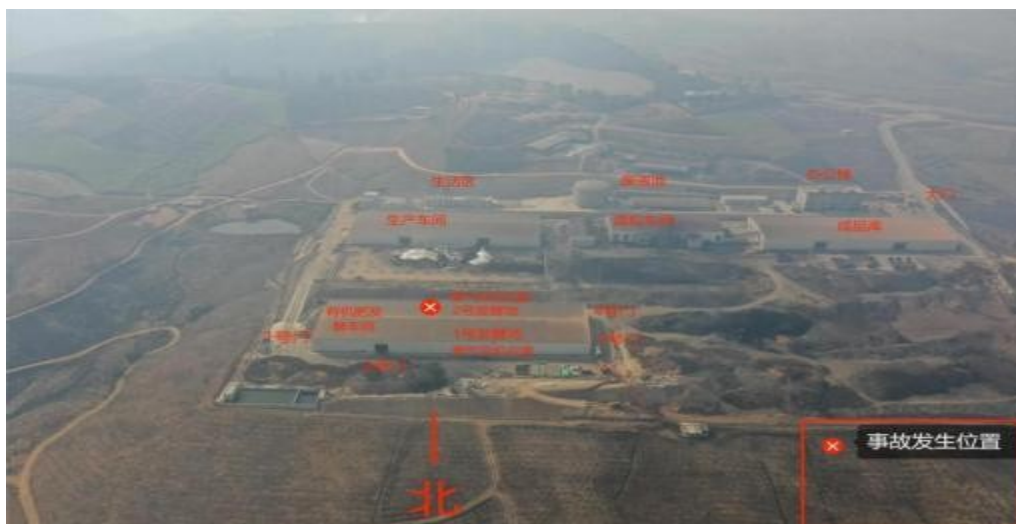
( 图一 )

云南紫辰集团生态肥业有限公司概貌情况

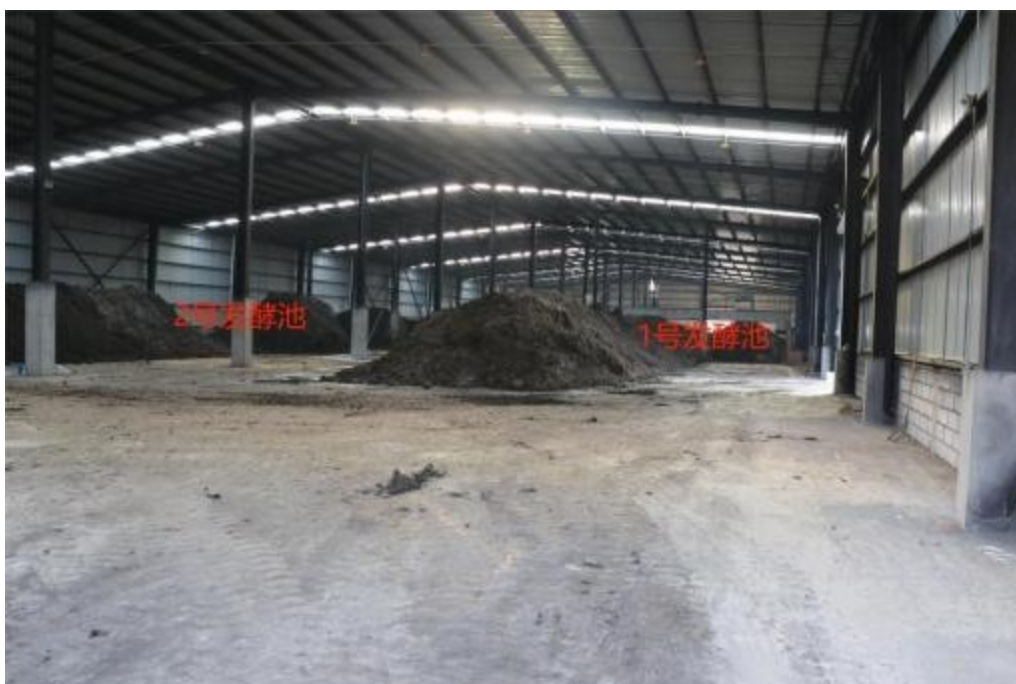
( 图二 )

为 126 米，宽度设计为 42 米，高度设计 8.1 米，内设两个发酵池，安装两台翻抛机。厂房共设置 4 道门，分别为东面设有 1 号门，北面设有 2 号门，西面设有 3 号、4 号门，未设置窗子等通风口。厂房内设有两个发酵池，分别设在厂房中部南北两侧，标注北侧为 1 号发酵池，南侧为 2 号发酵池，在两个发酵池靠墙体设有高 2 米，长 60 米的实体墙与车间外墙隔开，形成一个长约 60 米、宽约 1.6 米的过道，用于安装爆气风机设备，防止车间混料覆盖及辅助支撑翻抛机。1 号、2 号发酵池均堆放混料发酵，在 3 号、4 号门进门口位置，可见 1 号、2 号发酵池的翻抛机有翻搅混料作业痕迹，已安装的爆气风机未开启运转，现场可闻到一股刺鼻的酸臭味。车间北侧墙外正在安装巨洪防腐水泵和离心式通风机，但尚未安装完成。目前，该项目未竣工，未完成验收工作，但已堆放发酵有机肥混料进行发酵作业。

有机肥发酵车间内部情况（东向西拍摄）

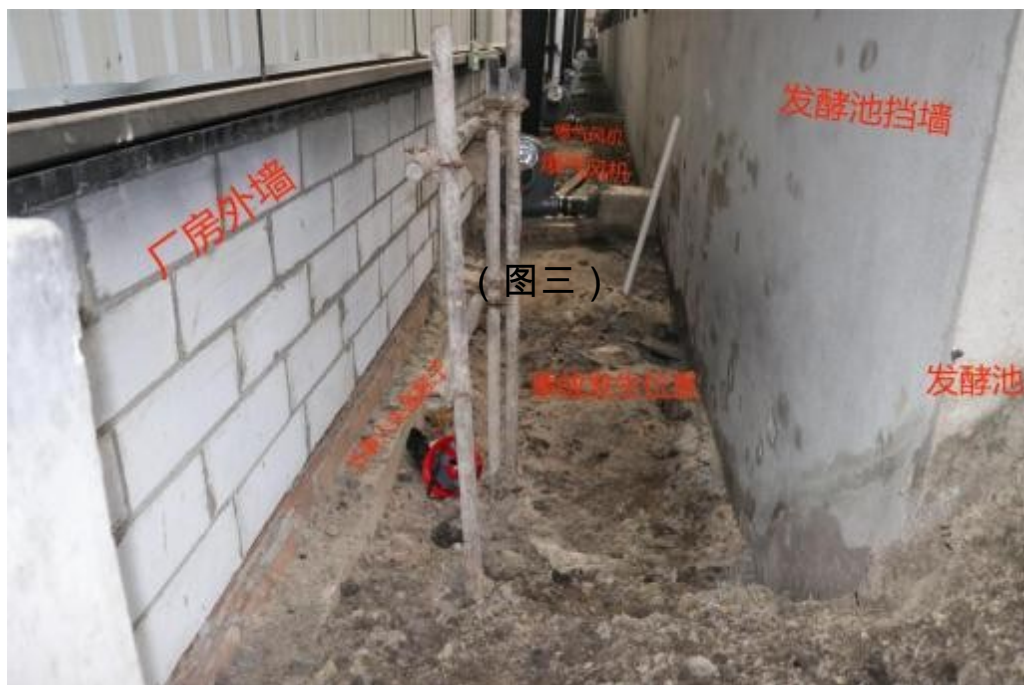
事故中心现场在有机肥发酵车间 2 号发酵池安装爆气风机的过道上，2 号发酵池共计安放 6 台爆气风机，在由西向东排序，在第六台爆气风机抽风设备过道上，掉着一顶红色安全帽和一只黑色男士皮鞋，距离第一台爆气风机北侧 10 米位置掉着一只黑色男士休闲鞋（经核实，皮鞋与休闲鞋为死者李\*、许\*\*二人所穿，红色头盔系李\*所戴）。

事故中心现场情况（安装爆气风机过道）

事故发生车间未经验收、在安全设施设备未投入使用的情況下擅自投入生产，将易产生有毒有害气体的有机肥混料（主要成分为淤泥、甘蔗渣、生石灰粉、生物发酵菌剂和煤粉）堆入车间发酵，事故车间除四道大门外，两面墙壁和屋顶密闭未留通风口，车间2号发酵池虽已安装有6台爆气风机，但还未投入使用。在安装6台风机处有一高2米长60米的实体墙，与外墙形成一个宽1.6米相对密闭的过道，在此处形成一个低洼浅坑（事故发生点）。而有机肥混料再发酵过程中产生的毒害气

体聚集在过道低洼地方，未能得到通风散发，导致毒害气体浓度超量。公司总经理李\*带领员工许\*\*，在未佩戴任何安全防护用品，未对作业场所进行通风及相关仪器检测，未采取任何安全防护措施的情况下进入风机过道检查设备，在到达过道浅坑处，弯腰检查安装的设备时，二人因吸入聚集此处的光气、硫化氢、氨气、甲醛等有毒混合气体导致中毒和窒息昏迷，后经全力抢救无效死亡。

2023年2月28日16时57分至17时7分，经云南省生态环境厅驻临沧市生态环境监测站对事故发生点进行检测，检查出毒害气体及含量分别为：硫化氢含量1.65—2.74mg/m<sup>3</sup>，氨气含量2.3—3.3mg/m<sup>3</sup>，甲烷含量0.01mg/m<sup>3</sup>，甲醛含量4.11—4.92mg/m<sup>3</sup>，VOC（挥发性有机物）含量3.75mg/m<sup>3</sup>，光气含量10.45—16.33mg/m<sup>3</sup>，磷化氢含量0.54mg/m<sup>3</sup>。此次检测是在事故发生6个多小时后开始的，事故点经过人员跑动带动空气流通，气温变化和自然风力等因素影响，检测时毒性气体含量已大幅降低。

涉及有限空间作业的企业，要严格按照有限空间作业规范开展作业，严格审批程序，作业前必须对作业环境开展风险辨识，对作业的空间进行检测分析，通风透气，做好防护要求，加强作业现场监护管理。同时，要加强对作业人员的安全教育培训，要让作业人员对有限空间的危害及相关操作熟悉掌握，切实提高作业人员的安全意识和安全技能。严格执行有限空间十不准管理规定，不准未经风险辨识就作业，不准未经通风和检测合格就作业，不准未佩戴合格的劳动防护用品就作业，不准没有监护就作业，**不准使用不符合规定的安全设备、应急装备作业**，不准未经审批就作业，不准未确定联络方式及信号就作业，不准未经培训演练就作业，不准未检查好应急救援装备就作业，不准不了解作业方案、作业现场可能存在的危险有害因素、作业安全要求、防控措施及应急处置措施就作业。
