**七里河土门墩甘肃大昌混凝土工程有限公司  
“3·26”一般机械伤害事故调查报告**

兰州市七里河区政府事故调查组

2025 年 5 月 7 日

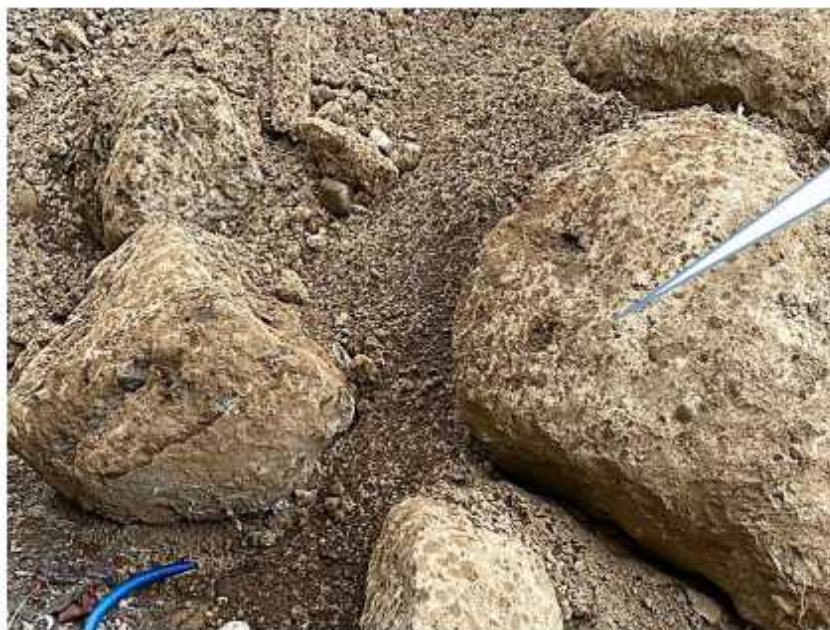
喷洒在土  
坡处的油  
迹

**图4 喷洒的油迹**
