# 吴川市“2·23”火灾事故调查报告

编制单位：吴川市“2·23”火灾事故调查组

编制日期：2025年7月8日

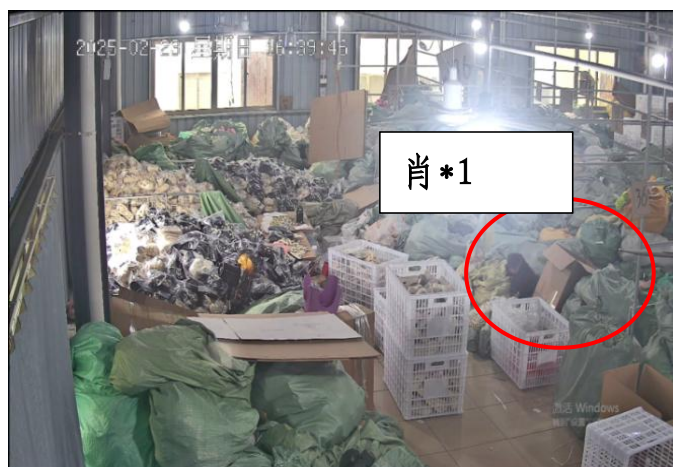
16 时 39 分 45 秒，肖\*1 点燃起火点附近纸箱等物品并吹灭。

图 1 儿童对纸箱点火

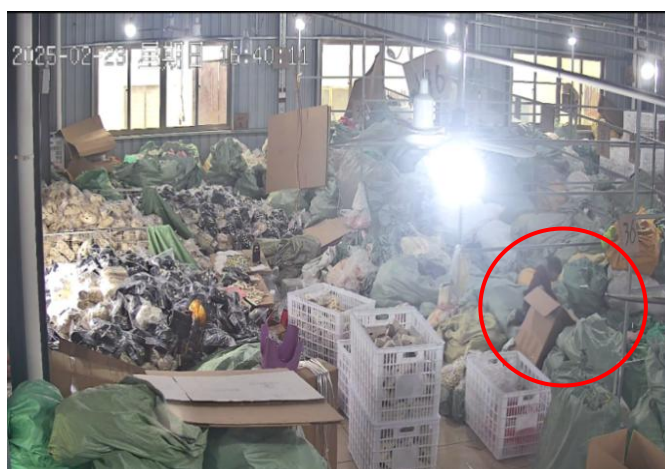
16 时 40 分 11 秒，肖\*1 点燃起火点物品，随后离开起火点，在起火点附近点燃地面上的物品。

图 2 儿童在起火点点火

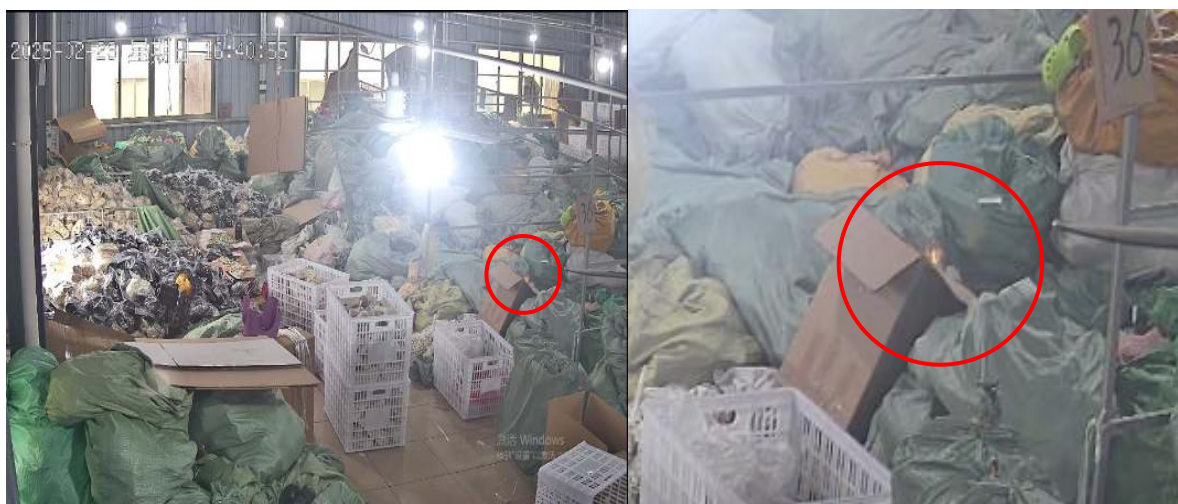
16 时 40 分 55 秒，起火点出现明火火苗，肖\*1 在附近活动，并未发现起火。

图 3 起火点冒出火苗

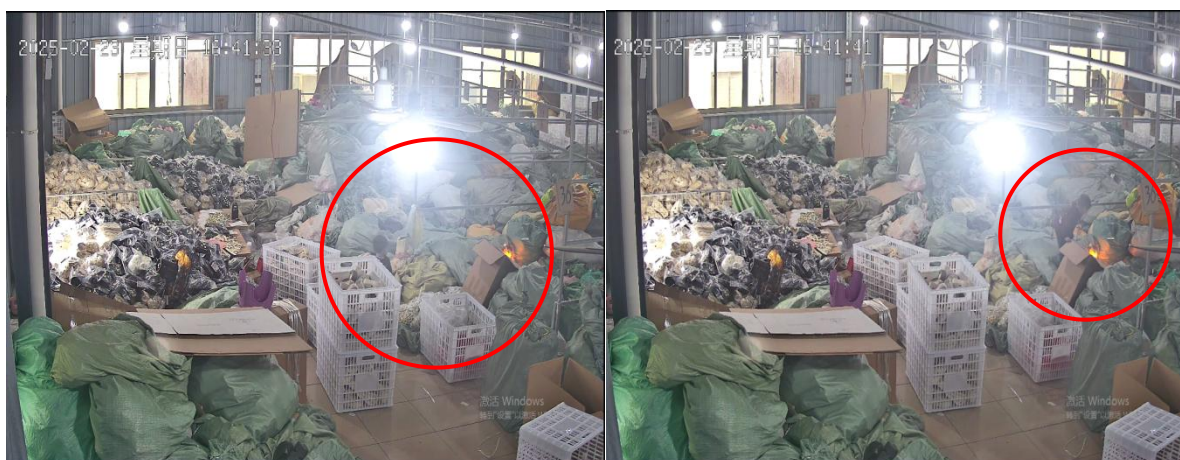
16 时 41 分 33 秒，肖\*1 返回起火点附近玩耍，向右转头发现火苗后，爬上货堆观察火苗。

图 4 儿童发现火苗

图 5 儿童走近观察火苗

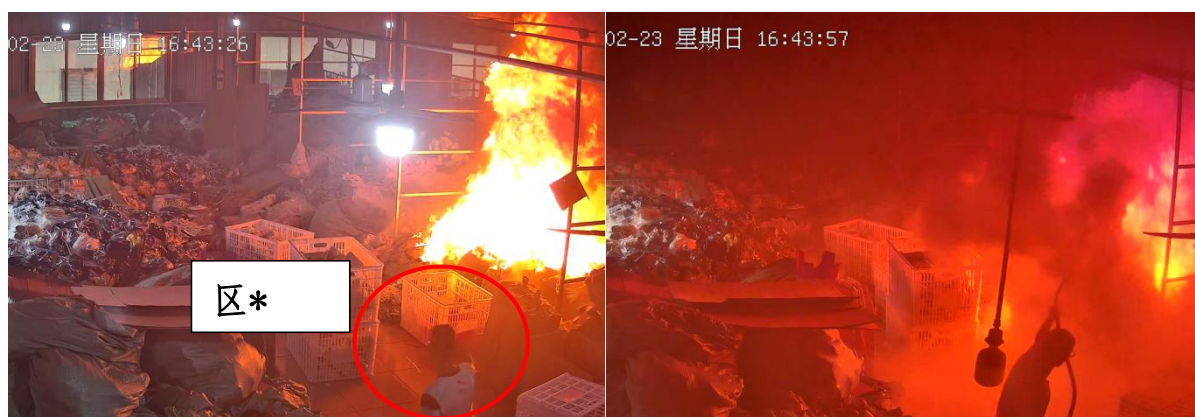
16 时 43 分 26 秒，火势逐渐扩大，猛烈燃烧，\*1 鞋厂工人区\*发现火情并展开灭火，火势太大无法扑灭。

图 7 区\*用灭火器灭火

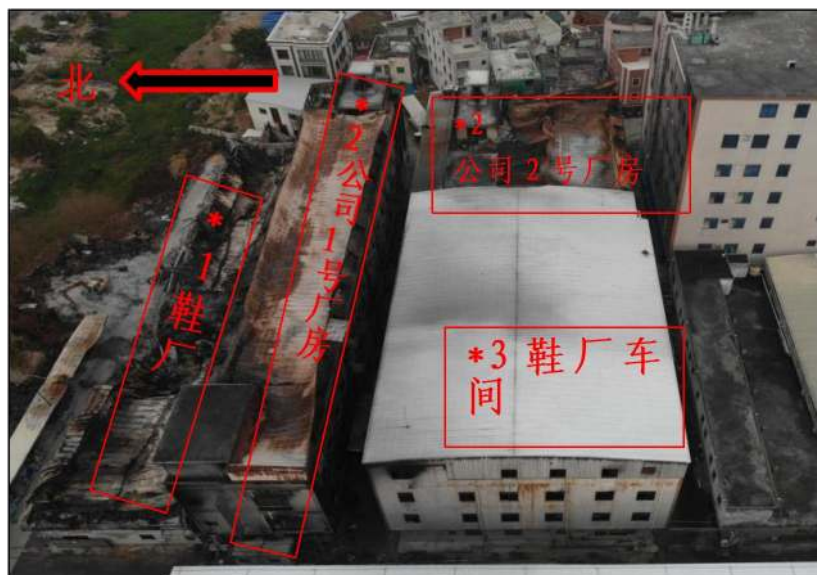
置的\*2 公司 2 号厂房。过火烧毁由南向北逐渐加重，\*1 鞋厂厂房烧毁最为严重。

图 8 火灾现场全局图

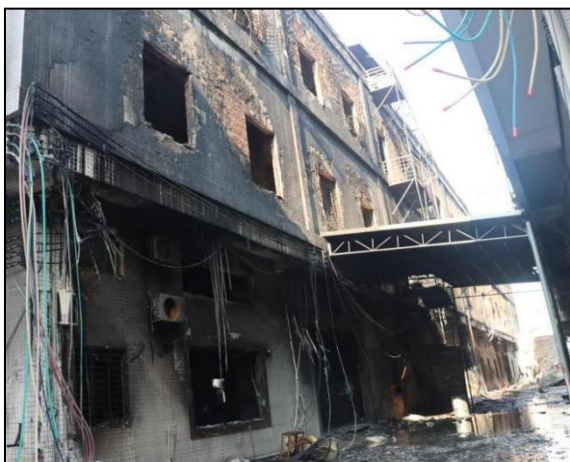
\*1 鞋厂南侧距离两米的过道贴临\*2 公司 1 号厂房，为 4 层混凝土板型结构厂房（76 米×12 米），厂房北面墙体瓷砖烧毁脱落严重，南面墙体外表面受损严重，瓷砖大量脱落，东、西面墙体外表面基本完好，厂房内部货物基本烧毁，建筑主体结构表面轻微受损，四楼顶部铁皮夹层烧毁塌落。向南过火蔓延至并排的\*2 公司 2 号厂房，为 3 层厂房（32 米×28 米），过火整体呈北重南轻。

图10 \*2 公司 1 号厂房南面墙

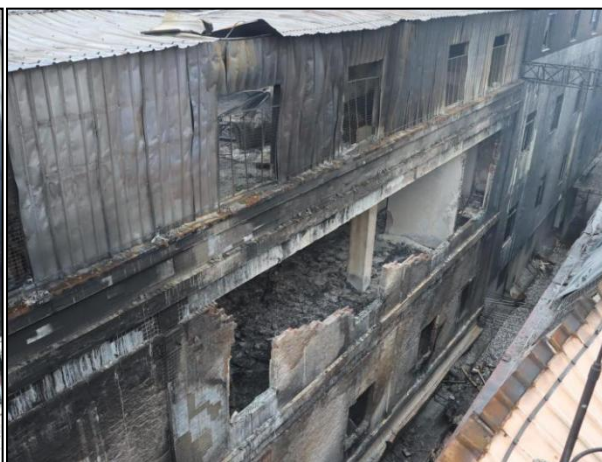
图11 \*2 公司 2 号厂房北面墙
