## 鸡冠向阳玺莱歌厅“3·27”一般坍塌事故调查报告

### 鸡冠向阳玺莱歌厅“3·27” 一般坍塌事故调查报告

鸡冠区政府事故调查组

2024年7月

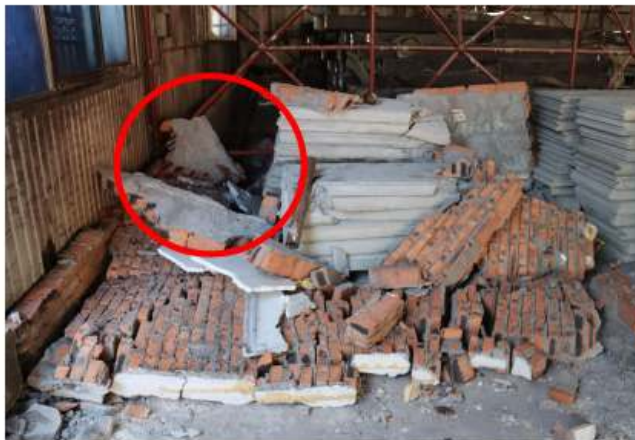
图1 事故发生位置

玺莱歌厅南侧楼板处存在一面砌筑高度约 2.9 米，宽度约 3.1 米，厚度约 0.12 米的砖墙。此墙体顶部无刚性楼板，上部为自由端，俗称游离墙，高厚比计算中高度取值应按 2 倍计算。现场墙体高度约 2.9 米，厚度约 0.12 米，实际计算高厚比应为  $2.9 \times 2 \div 0.12 = 48.33$ 。而《砌体结构设计规范》(GB 50003-2011) 中表 6.1.1 规定无筋砌体  $\geq M7.5$  的水泥砂浆砌筑的墙体最大允许高厚比为 26。实际高厚比为 48.33，严重超限。墙体自身不稳定，存在安全隐患。

事故发生地点位于鸡西市鸡冠区金洲大厦北侧三楼，三楼大厅内堆放各种建材与施工器材，东侧为窗，南侧中部有一开放式大门，门宽约3.5米，高约3.2米，门西侧靠南侧有一堵墙，墙体向北侧地面整体坍塌，墙体下方地面有血迹，墙边有暖气管与焊接设备，根据墙面上的痕迹测量，此墙体在未坍塌前墙高约为2.9米，宽约为3.1米，厚度约为0.12米，为红砖水泥搭建。（详见图1、2、3）。

施工现场力工用电镐为水暖工清理墙体附近阻碍供热主管道铺设残渣时对墙体进行了扰动，加上事发当日风速较大，施工过程中存在窗门缺失情况，导致本身就不稳定的墙体发生坍塌。

**一是**玺莱歌厅三楼施工现场存在的游离墙严重违反了《砌体结构设计规范》（GB 50003-2011）第 6.1.1 中的规定。墙体的高厚比严重超限，墙体自身不稳定，存在安全隐患。**二是**玺莱歌厅施工现场，水暖工开展供热管道铺设和力工用电镐清理游离墙底部附近残渣，存在违规交叉作业。**三是**力工清理游离墙底部附近残渣时对墙体进行了扰动，加上事发当日风速较大，施工过程中
