大鹏新区葵涌街道葵新北路 149 号  
“6·21”一般物体打击事故  
调查报告

大鹏新区“6·21”事故调查组  
2024 年 8 月

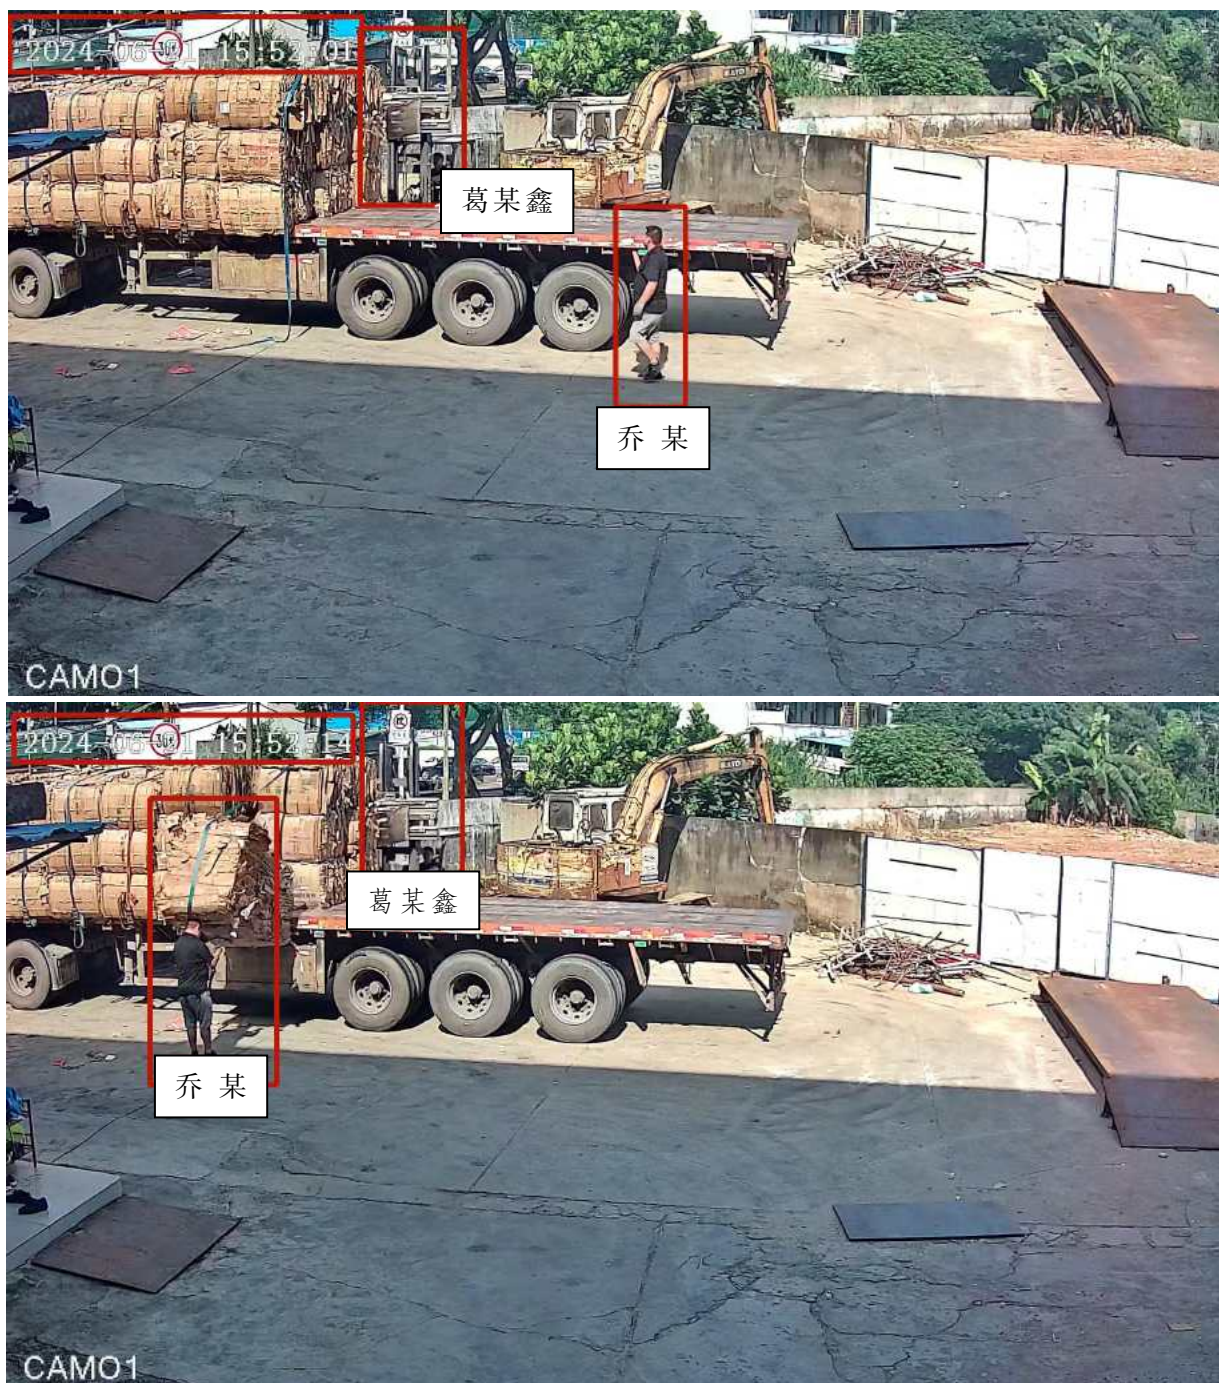
图1 事发时现场监控视频截图

每排 3×3 捆纸皮进行装车，每排装好后，乔某（死者）使用绑带固定货物，截至 15 时 30 分，已装车固定绑扎好 6 排，并已将 3 捆纸搬到平板挂车上中间位置；15 时 44 分，葛某鑫驾驶抱夹车搬运 3 捆纸皮包装车到平板挂车的左侧位置（车辆前进方向的左侧，下同），开始不断调整该 3 捆纸皮包摆放位置。15 时 50 分许，葛某鑫驾驶抱夹车一次搬运 3 个纸皮包到车辆的右侧，15 时 50 分 48 秒前后，葛某鑫驾驶抱夹车夹着 3 个纸皮包推了下中间部位的 3 捆纸皮包，左侧的 3 捆纸皮包有明显的晃动，15 时 51 分 08 秒推了第二次，15 时 51 分 15 秒推了第三次，15 时 51 分 22 秒抱夹车松开纸皮包；15 时 51 分 39 秒，乔某（死者）在挟臂下方抛甩绑带到平板挂车左侧欲开始货物固定作业；15 时 52 分 01 秒，乔某（死者）走到车辆左侧准备捆绑固定第 7 排纸皮包，与此同时，葛某鑫还在调整第 7 排右侧 3 捆纸皮包的摆放位置，使用抱夹车的夹臂推顶纸皮包，想对平板挂车上的 3 层纸皮包整理整齐；15 时 52 分 05 秒，乔某（死者）从平板挂车右侧走向左侧调整绑带位置；15 时 52 分 10 秒，乔某（死者）无视纸皮包已超出平板挂车边缘的情况在纸皮包前低头整理绑带。此时，葛某鑫驾驶抱夹车再次推顶平板挂车右侧纸皮包，致使左侧边缘三层纸皮包重心不稳，于 15 时 52 分 14 秒向左侧倒下砸到乔某（死者）（图 1）。15 时 52 分 55 秒，葛某鑫看到纸皮包掉到地上，跑过来后发现乔某（死者）面朝上躺在地上，嘴角有轻微出血，且被一个纸皮包压着右腿一小部分。

1. 葛某鑫对使用抱夹车装卸纸皮包操作使用不熟练、安全意识淡薄，与乔某（死者）一起从事车辆装车作业时，未意识到涉事平板挂车装车后两侧纸品明显已经超宽<sup>1</sup>，未对周围环境进行观察，在未确认乔某（死者）处于安全状态的情况下，使用抱夹车夹臂推顶调整纸皮包摆放位置的过程中操作不当，造成平板挂车另一侧的三叠纸皮包重心失稳倒塌，将站在车辆下方准备捆绑固定作业的乔某压伤致死。

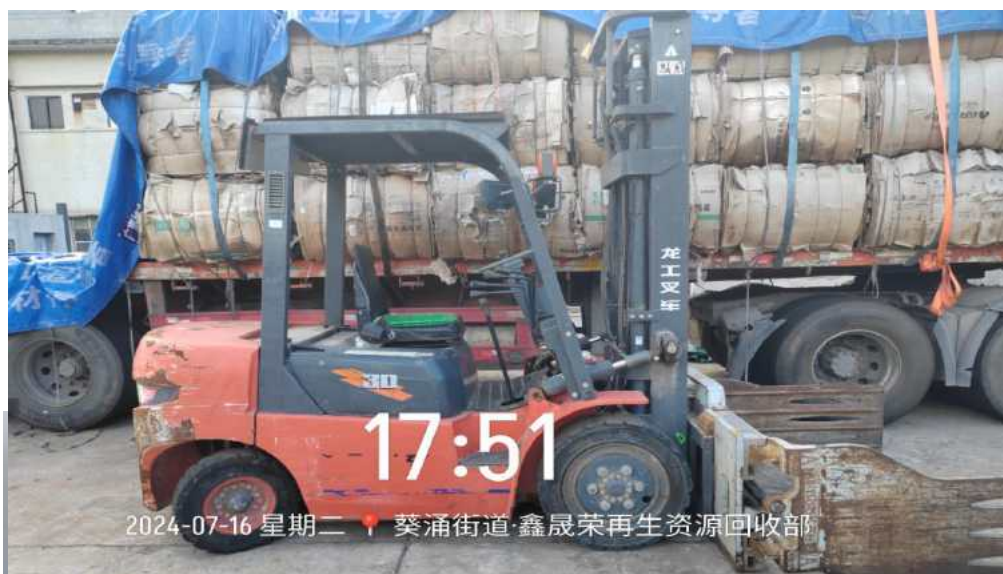
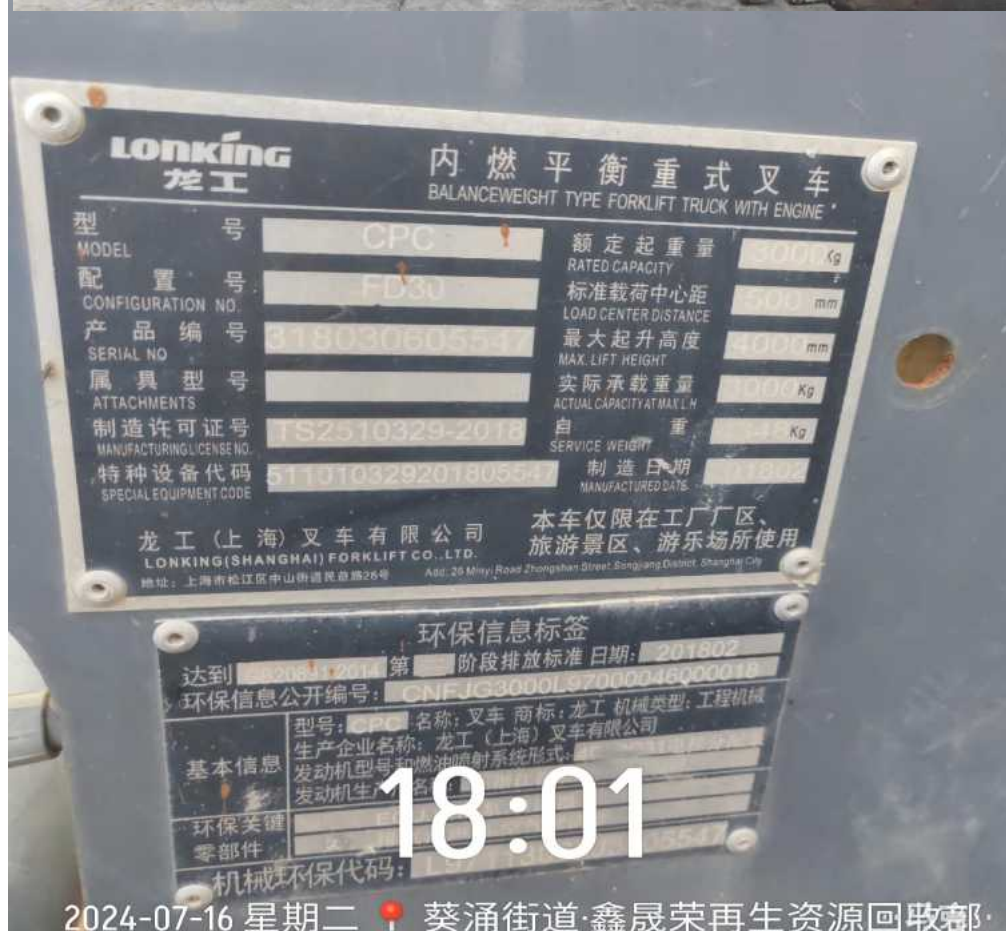
图 2 抱夹车实物图

（2）抱夹车（图 2）（车牌号码：无）。用途：装卸废纸皮包。原车为内燃平衡重式叉车，型号：龙工 CPC，额定起重量：3000kg，原车主将货叉结构更换成抱夹结构。经特种设备监管部门确认，该起重车辆无货叉重要结构件，与《特种设备目录》和有关技术规范中叉车的定义和要求不符，不纳入特种设备监管。葛某鑫称其于 2022 年购买该车后，原聘请了有特种设备作业人员证的人员驾驶，由于近年来生意不好，没有续签，由葛某鑫来操作，事发前正在申办特种设备作业人员证。

（一）鑫晟荣回收部要及时制定完善各项安全生产规章制度和操作规程，建立严格的监督和考核机制，确保制度的有效执行。明确抱夹车等场内车辆的操作步骤和注意事项，定期对员工进行安全教育培训，确保员工熟悉并遵守操作规程作业。抱夹车等场内车辆虽未纳入特种设备目录监管，但其实际由特种设备改装，建议由取得特种设备作业人员证（叉车）且熟练掌握的人员操作。

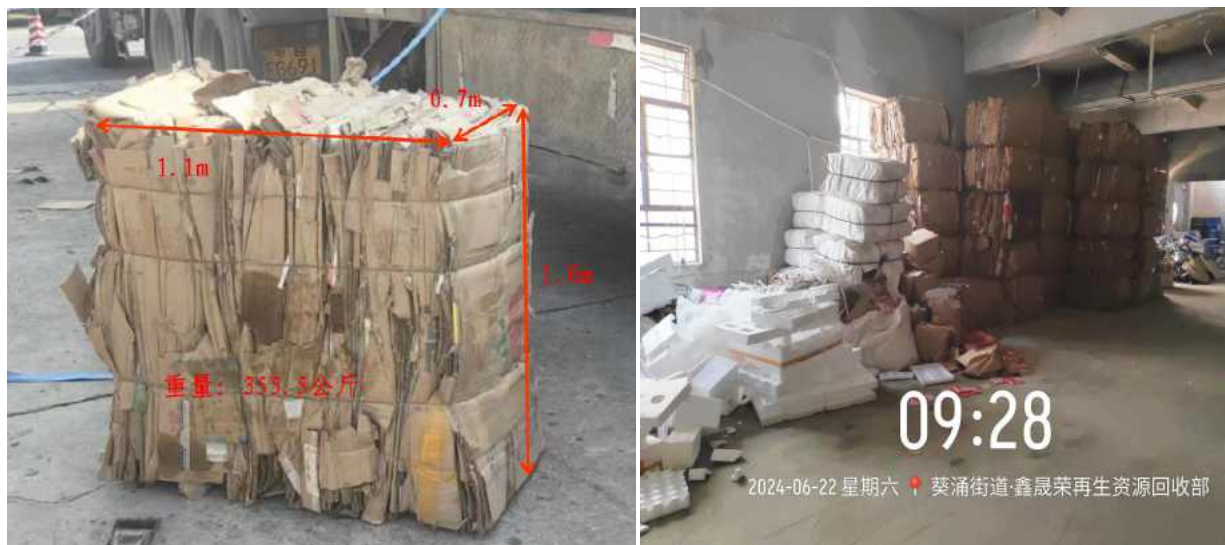
图 3 废纸皮包实物图

装载物：废纸皮包。装上平板挂车的废纸皮包尺寸约：长 110cm，宽 70cm，高 100cm，重量：355.5kg/包。其场内还堆垛有部分未来得及装车的纸皮包（图 3）。

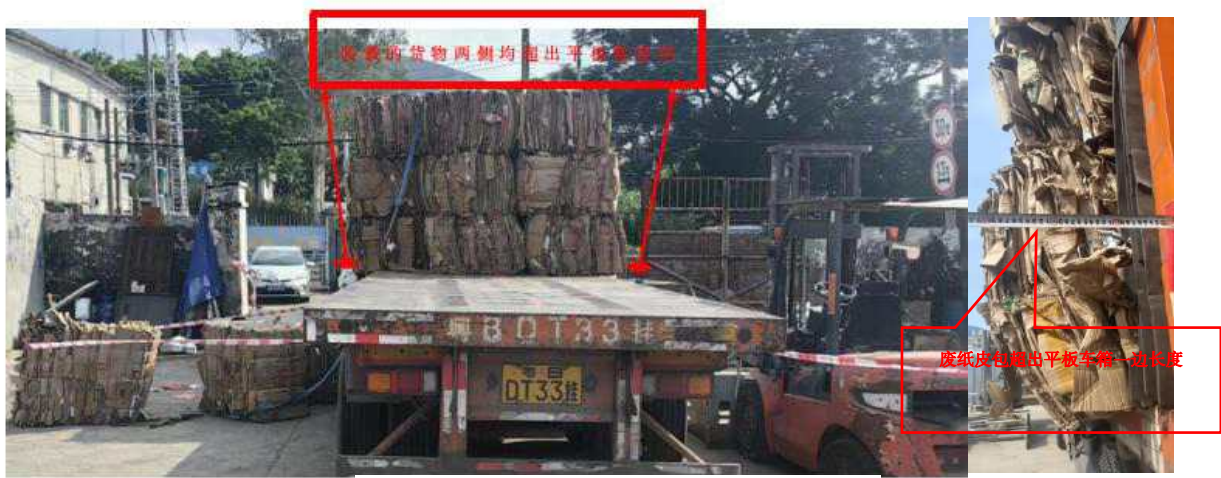
图 4 涉事平板挂车装载情况

装车过程中，平板挂车装载废纸皮包由车箱前端向后进行；废纸皮包放置在平板挂车箱上，每排放置 9 个（底层 3 个，每个堆叠 3 层）；现场装载的废纸皮包两侧超出。超过平板挂车箱两边边缘约 50cm-60cm，平板挂车箱至废纸皮包顶端约 1.9 米。

1 《纸品装卸、储运安全要求》（GB/T18026-2000）第 5.4.1 条：纸品应装载在货运汽车的承载面上，不得超长、超宽、超高。
