# 抚顺高新区双旗精细化工有限公司 “2·10”一般爆燃事故调查报告

2026年2月10日22时12分许，在抚顺高新技术产业开发区双旗精细化工有限公司偶氮二异丁腈车间发生一起爆燃事故，事故造成2名包装工人重伤、1名工人轻伤，直接经济损失约279万元。

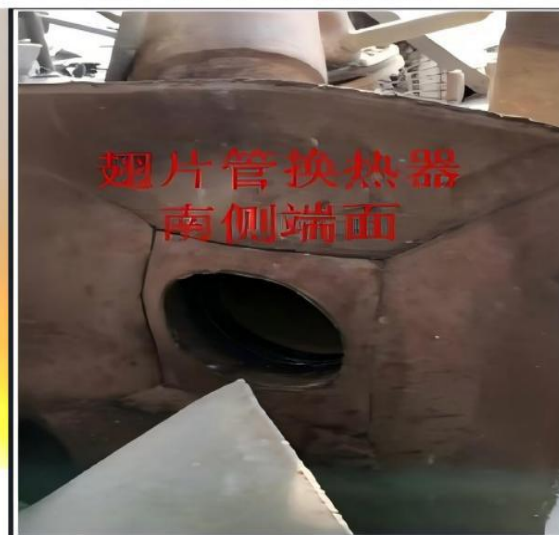
事故造成偶氮二异丁腈车间厂房现场设备翅片管式换热器南侧端面焊道全部断开，三防脉冲式布袋除尘器出口控制阀下锥型接料口断开，风机端盖断裂并发生位移，三防脉冲式布袋除尘器顶盖断裂主体倾斜。起火点相邻三台结晶釜过火，现场仪表电力电缆烧毁。三层建筑的窗户损坏，过火建筑混凝土框架表面未见开裂、脱落和钢筋外露。详见图3组图4组。

图四. 翅片管换热器南侧端面

双旗公司违规关闭偶氮二异丁腈车间干燥分离系统中翅片管式换热器冷却水阀门，长期未对换热器积尘定期清理，循环氮气中粉尘在翅片管式换热器沉积，导致冷却效果降低或失效，气流通过换热器阻力增加、摩擦加剧，引发偶氮二异丁腈温度升高激烈分解放出异丁腈自由基及氮气，干燥分离系统中内部压力迅速增大，导致翅片管式换热器南侧端面焊缝憋压开裂，大量偶氮二异丁腈粉尘快速外泄，摩擦产生静电，引发粉尘爆燃和火灾。

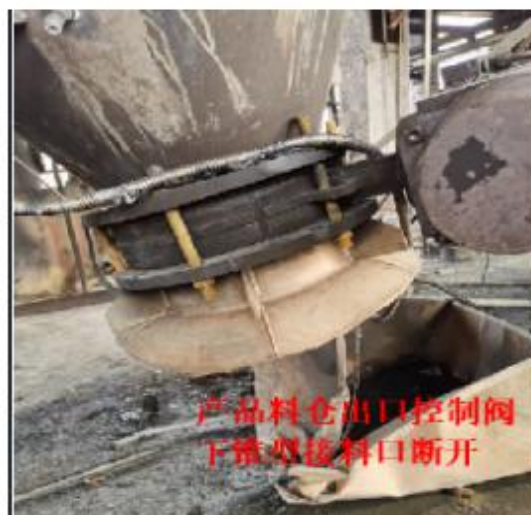
(照片 6) 产品料仓出口控制阀下锥型接料口断开

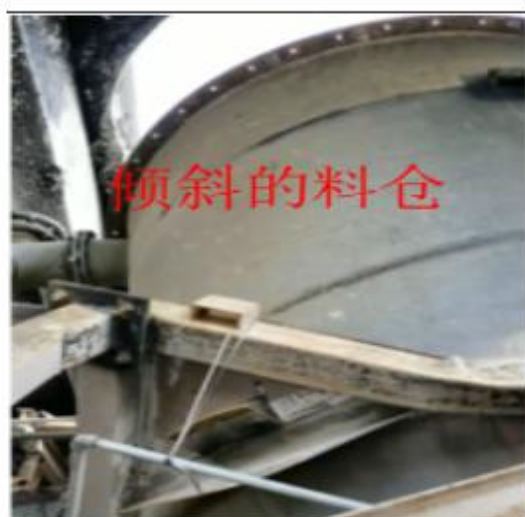
(照片 7) 倾斜的料仓

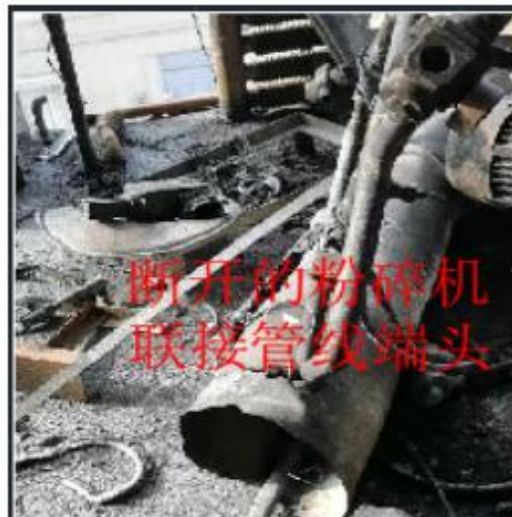
(照片 8) 断开的粉碎机连接管线端头

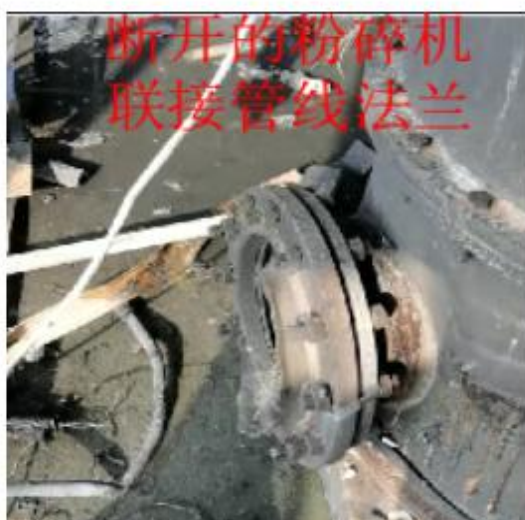
(照片 9) 断开的粉碎机联接管线法兰

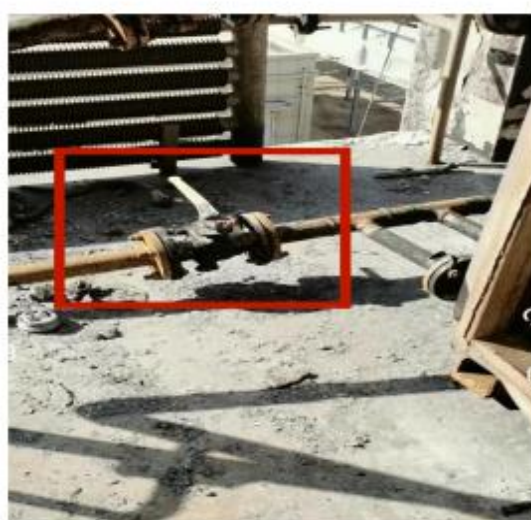
(照片 10) 翅片换热器冷水管线阀门处于关闭状态

（一）双旗公司要落实好企业安全生产主体责任，要强化公司各级负责人安全意识，确保管理人员履职尽责，要对所有在用设备进行安全排查，日常做好系统性维护保养，确保设备全生命周期运行安全。
