深汕特别合作区鹅埠街道广东华西建筑  
工业化有限公司“11·26”一般  
物体打击事故调查报告

深汕特别合作区管委会事故调查组

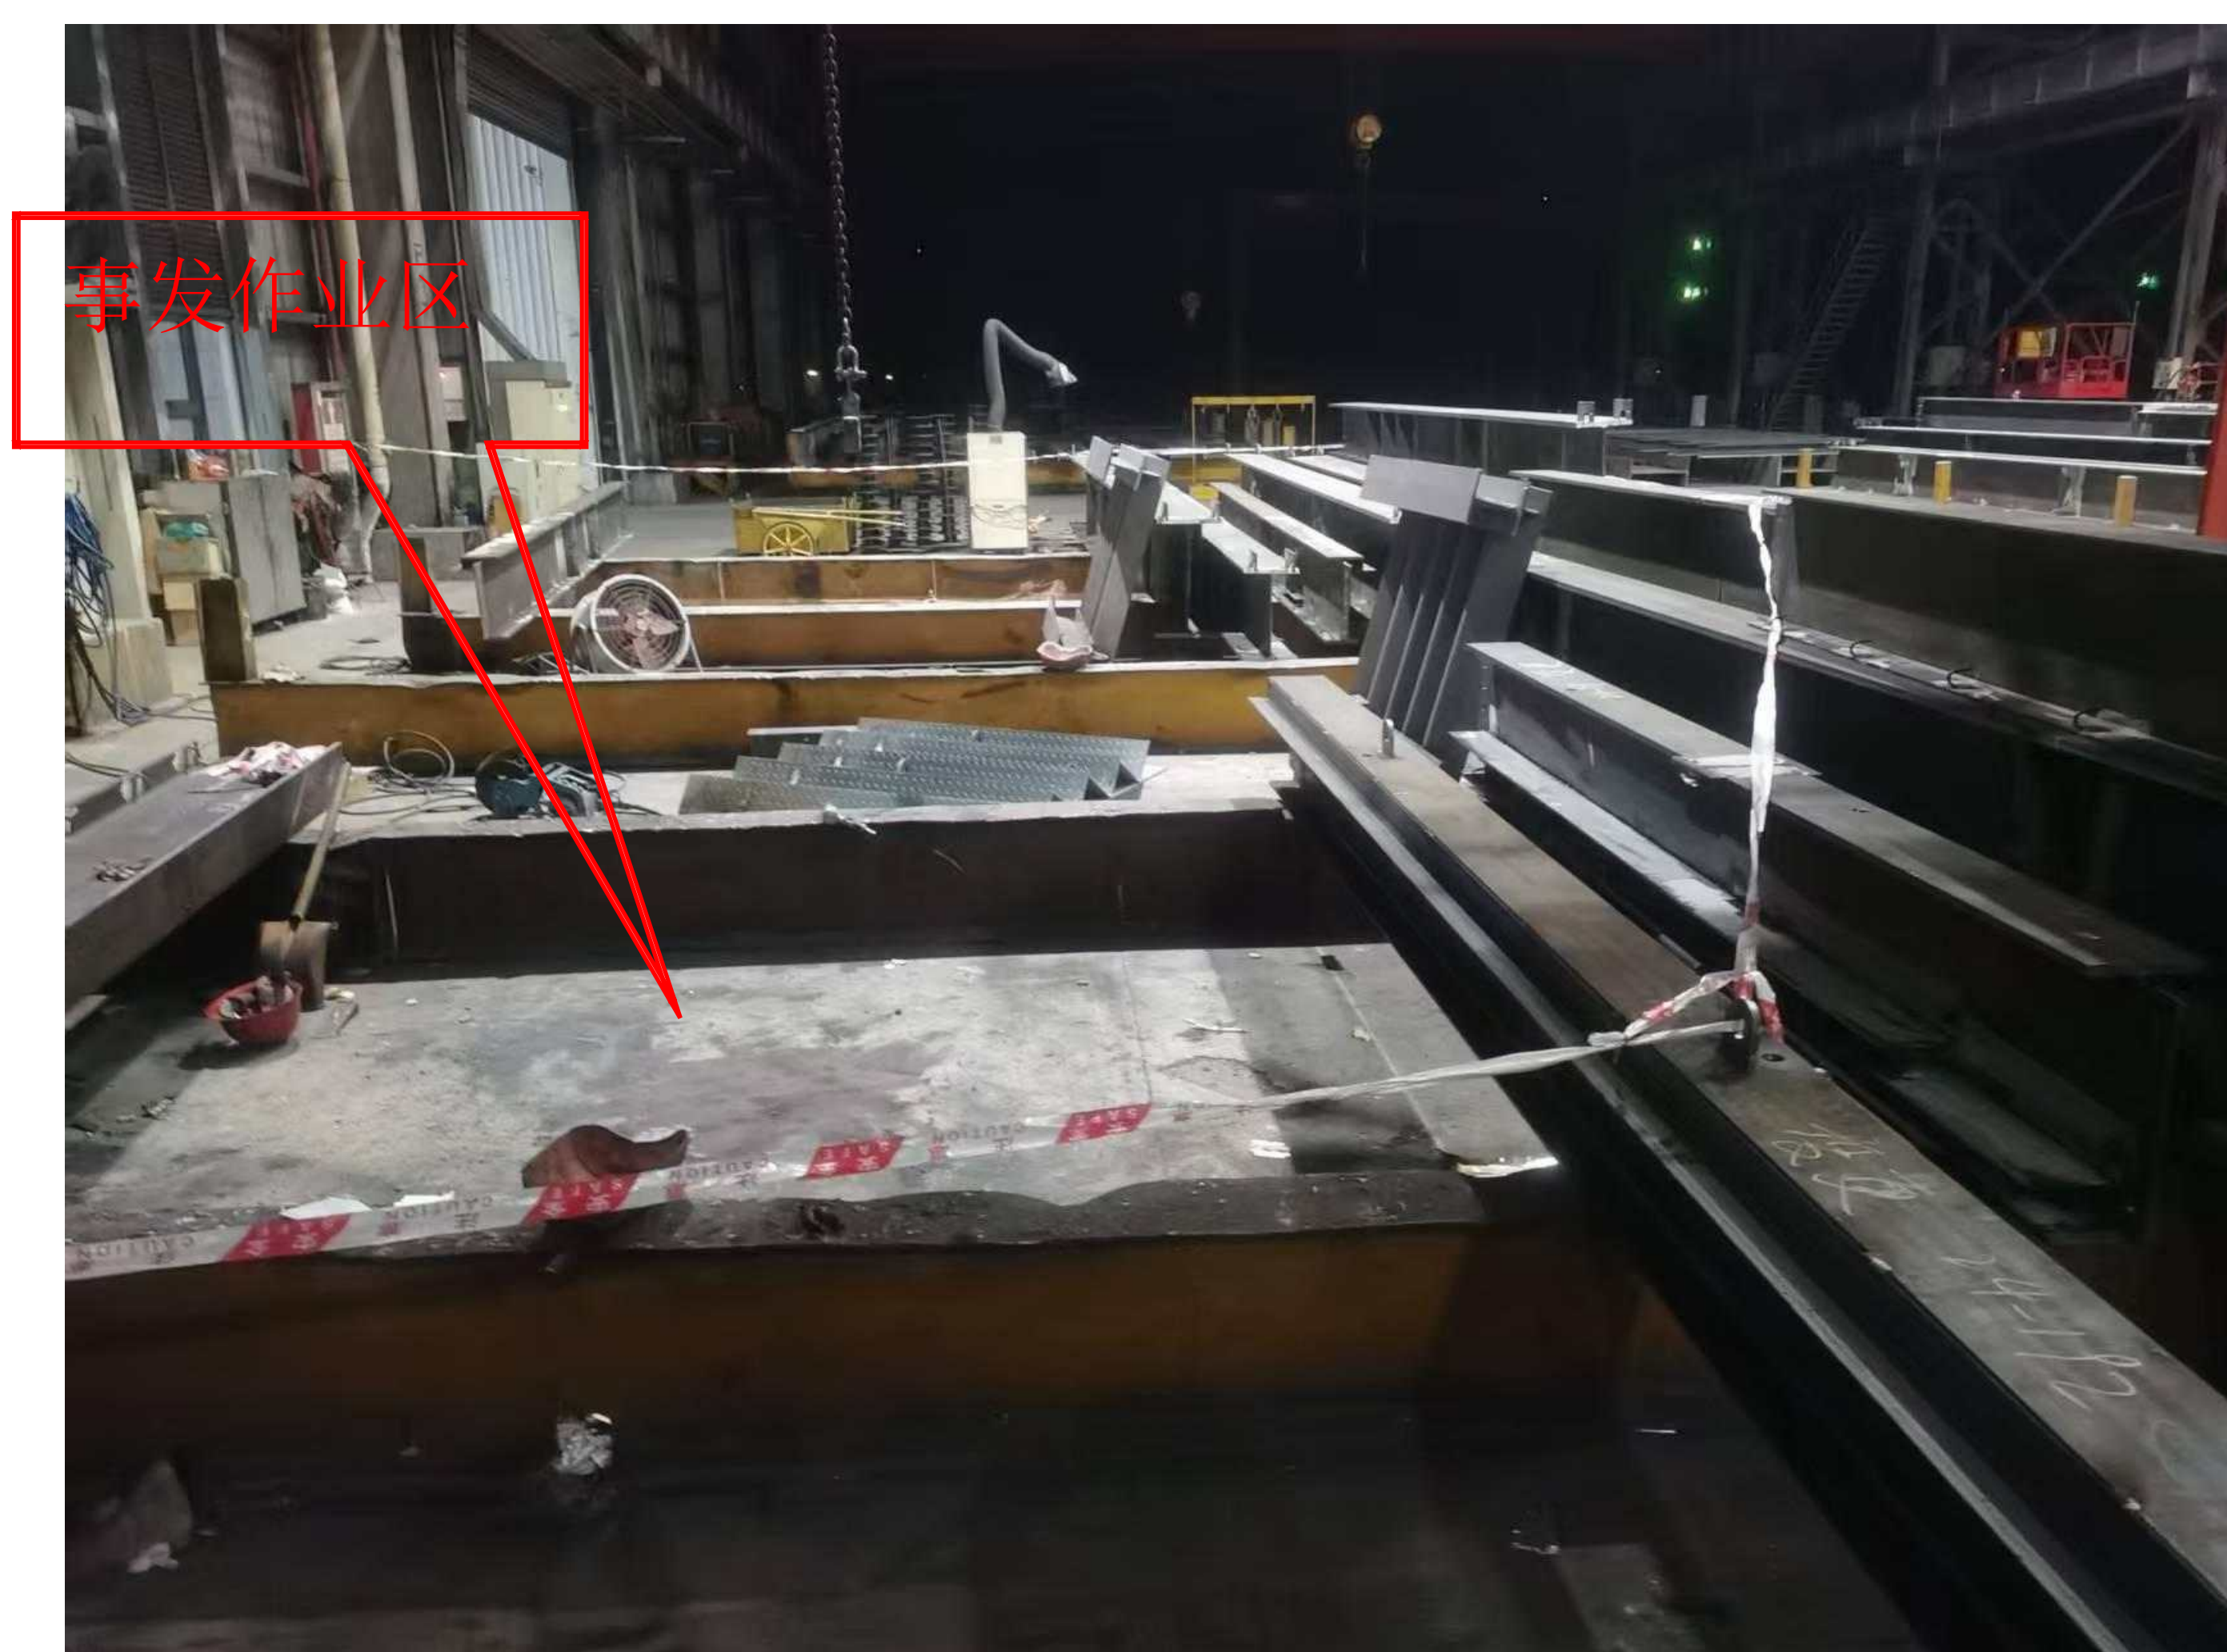
图 1 事发作业区域

2025 年 11 月 26 日 13 时 30 分许，惠州会成公司员工田某与工友进入广东华西公司 5#车间 8#门附近铆焊区进行电焊作业（见图 1），当天下午田某的工作任务是对前期因尺寸错误的钢制楼梯构件进行返工。

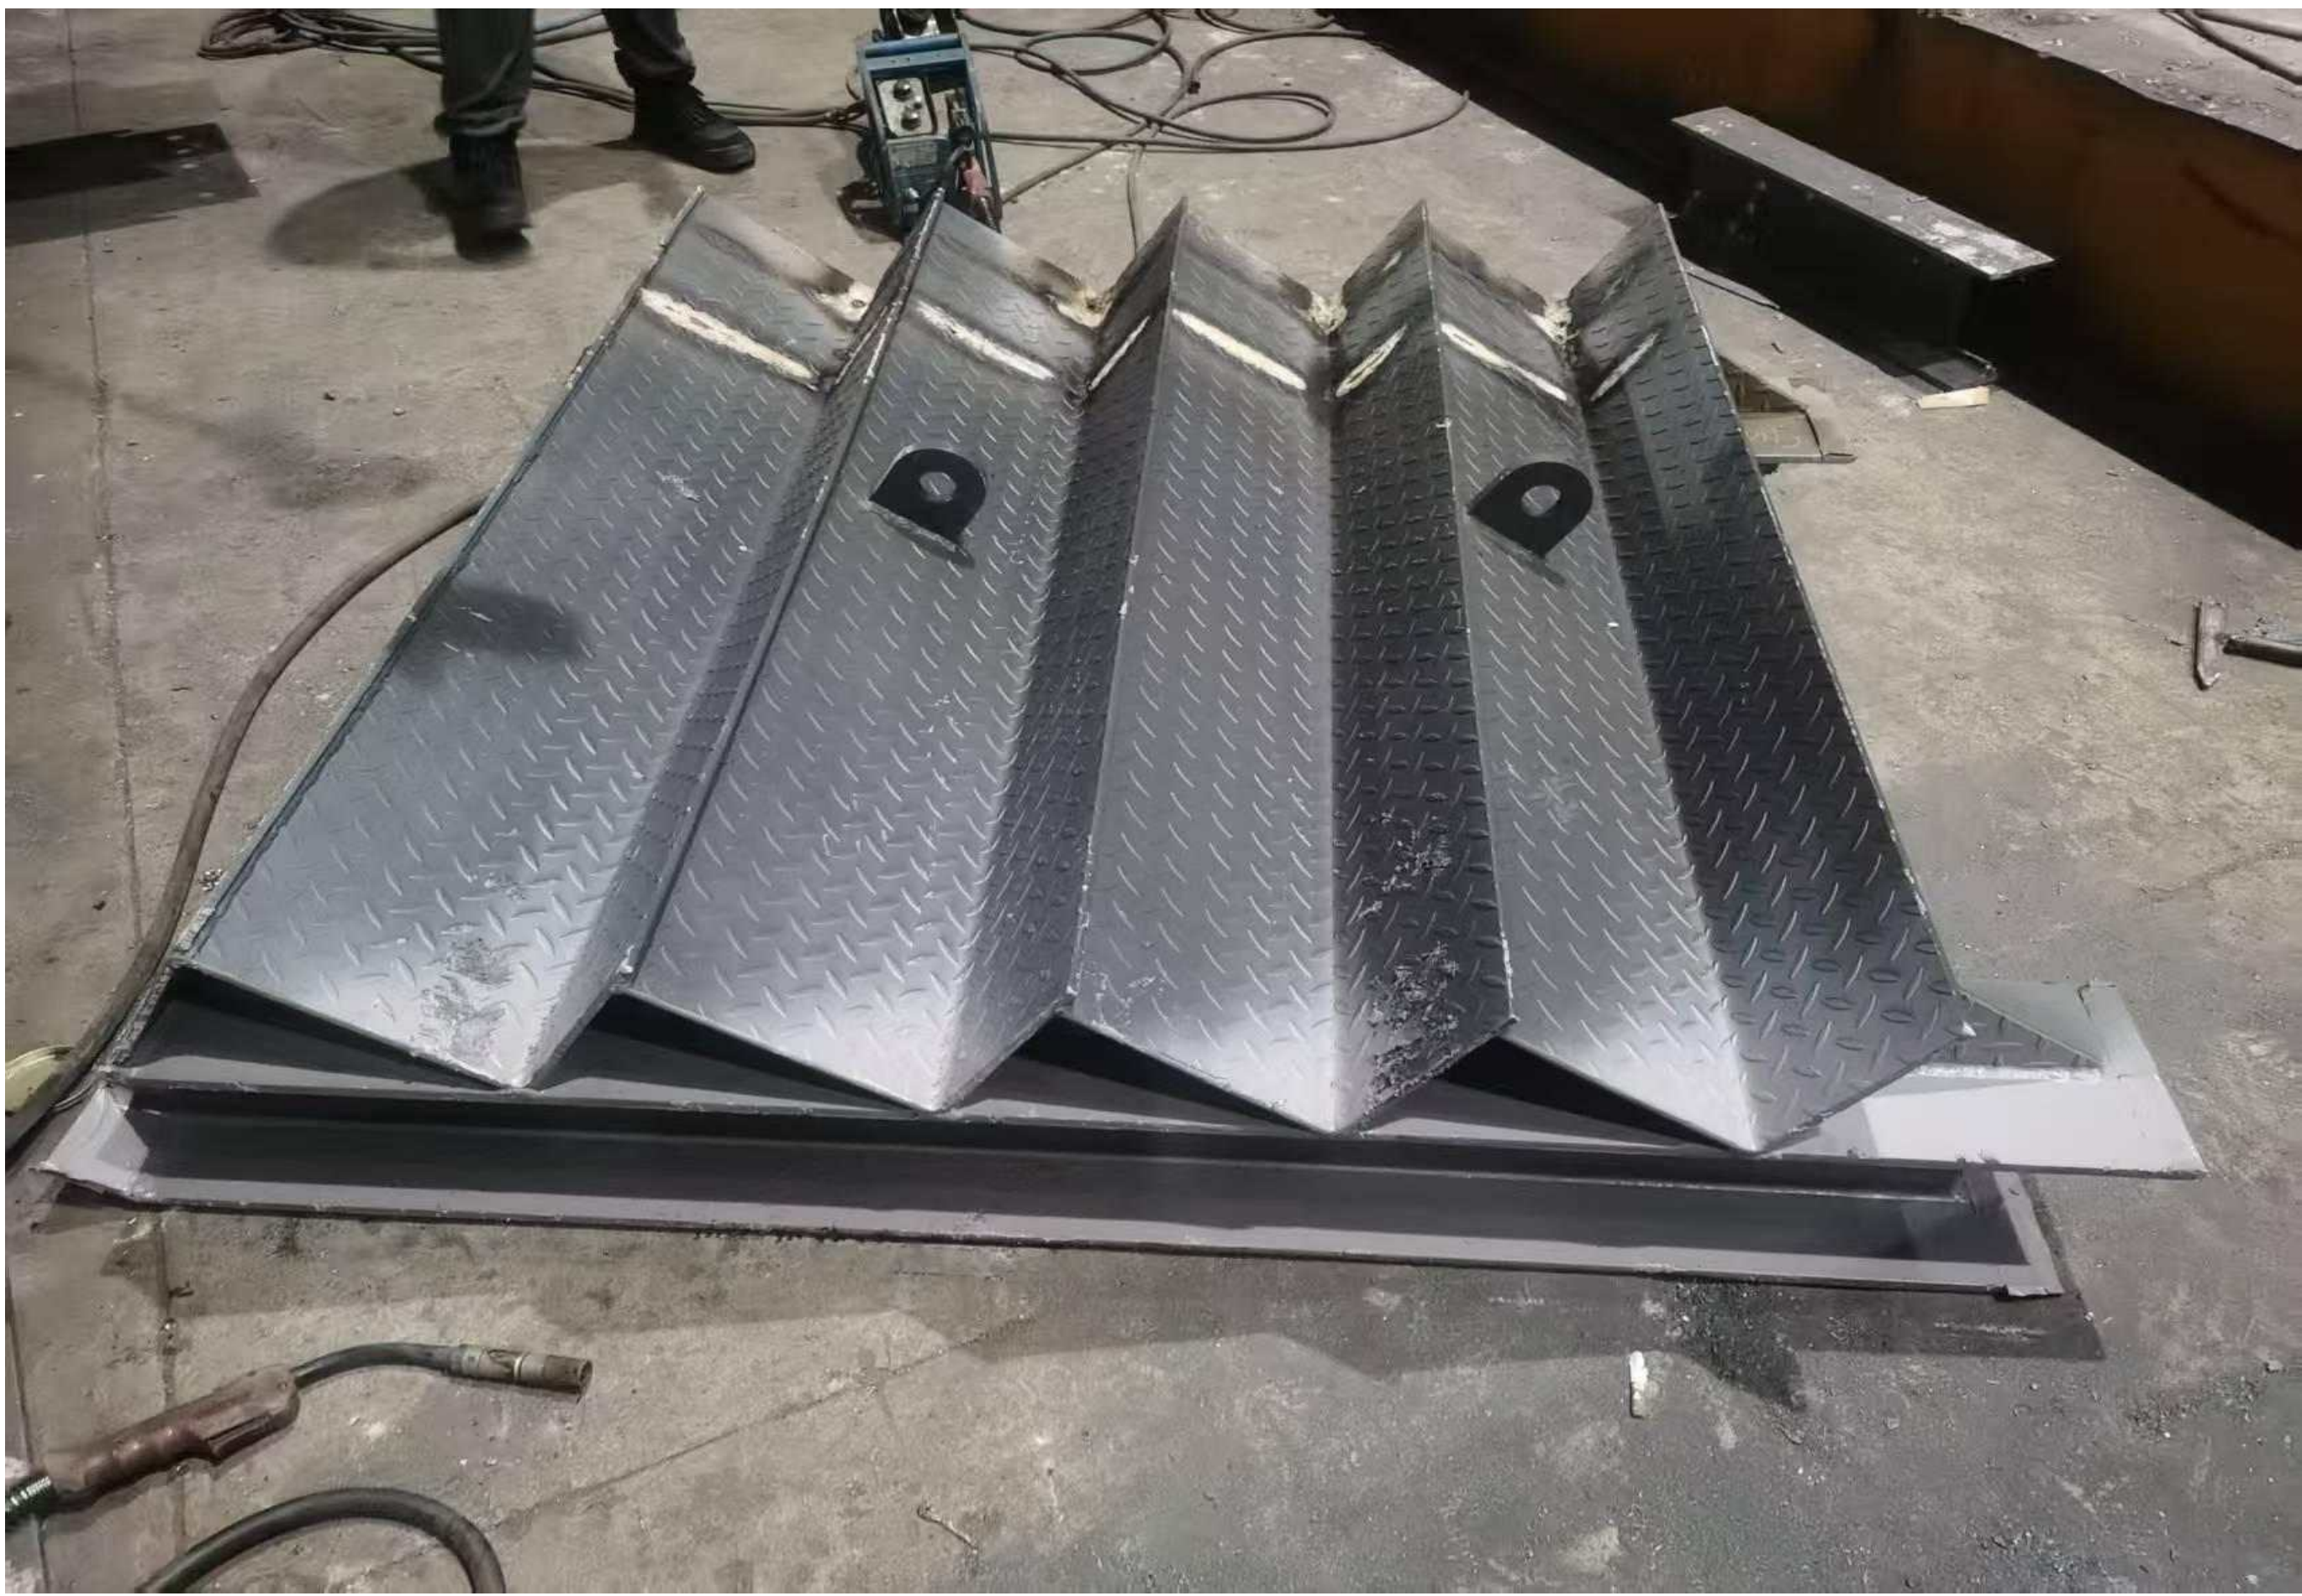
图 2 涉事钢制楼梯构件

16 时 45 分许，田某在电焊作业过程中，不慎踩踏到焊接的钢制楼梯构件，致使倚靠于钢梁上且未采取固定措施的钢制楼梯构件失稳倾倒，砸中田某，致其上半身被压在倾倒的钢制楼梯构件下（见图 2）。

2. 涉事钢制楼梯为不规则构件，设计重量 449.45Kg。经测量，长度约 1.68m、宽度约 1.6m、高度约 0.35m，由钢材组焊成形。

田某安全风险防范意识不强，未按操作规程对需焊接的钢制楼梯构件进行支撑或固定，简单将待焊接的钢制楼梯构件倚在钢横梁上，钢制楼梯构件状态不稳定，其作业过程中脚踩到钢制楼梯构件，致使钢制楼梯构件失稳倾倒，田某被倾倒的钢制楼梯构件砸到，导致事故发生。

（一）惠州会成公司要深刻反思和认真吸取事故教训，一是建立健全全员安全生产责任制，并定期开展责任制考核，形成全员参与的安全管理格局；二是加强员工的安全教育及技术交底，对焊接作业的基本流程、工作要求及注意事项等进行重点培训，提高员工的安全素养和应急处置能力；三是加大隐患排查力度，及时制止违规操作行为。

（二）广东华西公司要吸取事故教训，提高对安全生产工作的认识，一要立即对全厂所有钢结构生产、作业区域进行全面安全评估，及时开展危险源风险点辨识评估和隐患排查工作，重点检查钢结构摆放是否稳固、安全可靠，发现问题及时整改，从源头上消除安全隐患；二要强化生产过程管理，督促员工严格执行安全生产规章制度和安全操作规程，及时制止违章操作行为；三要切实履行发包单位统一协调、管理的职责，加强动态监督检查，及时发现安全管理问题，督促承包单位整改，便于实现管理目的与效果；四要组织全员开展警示教育培训，提升员工安全意识。

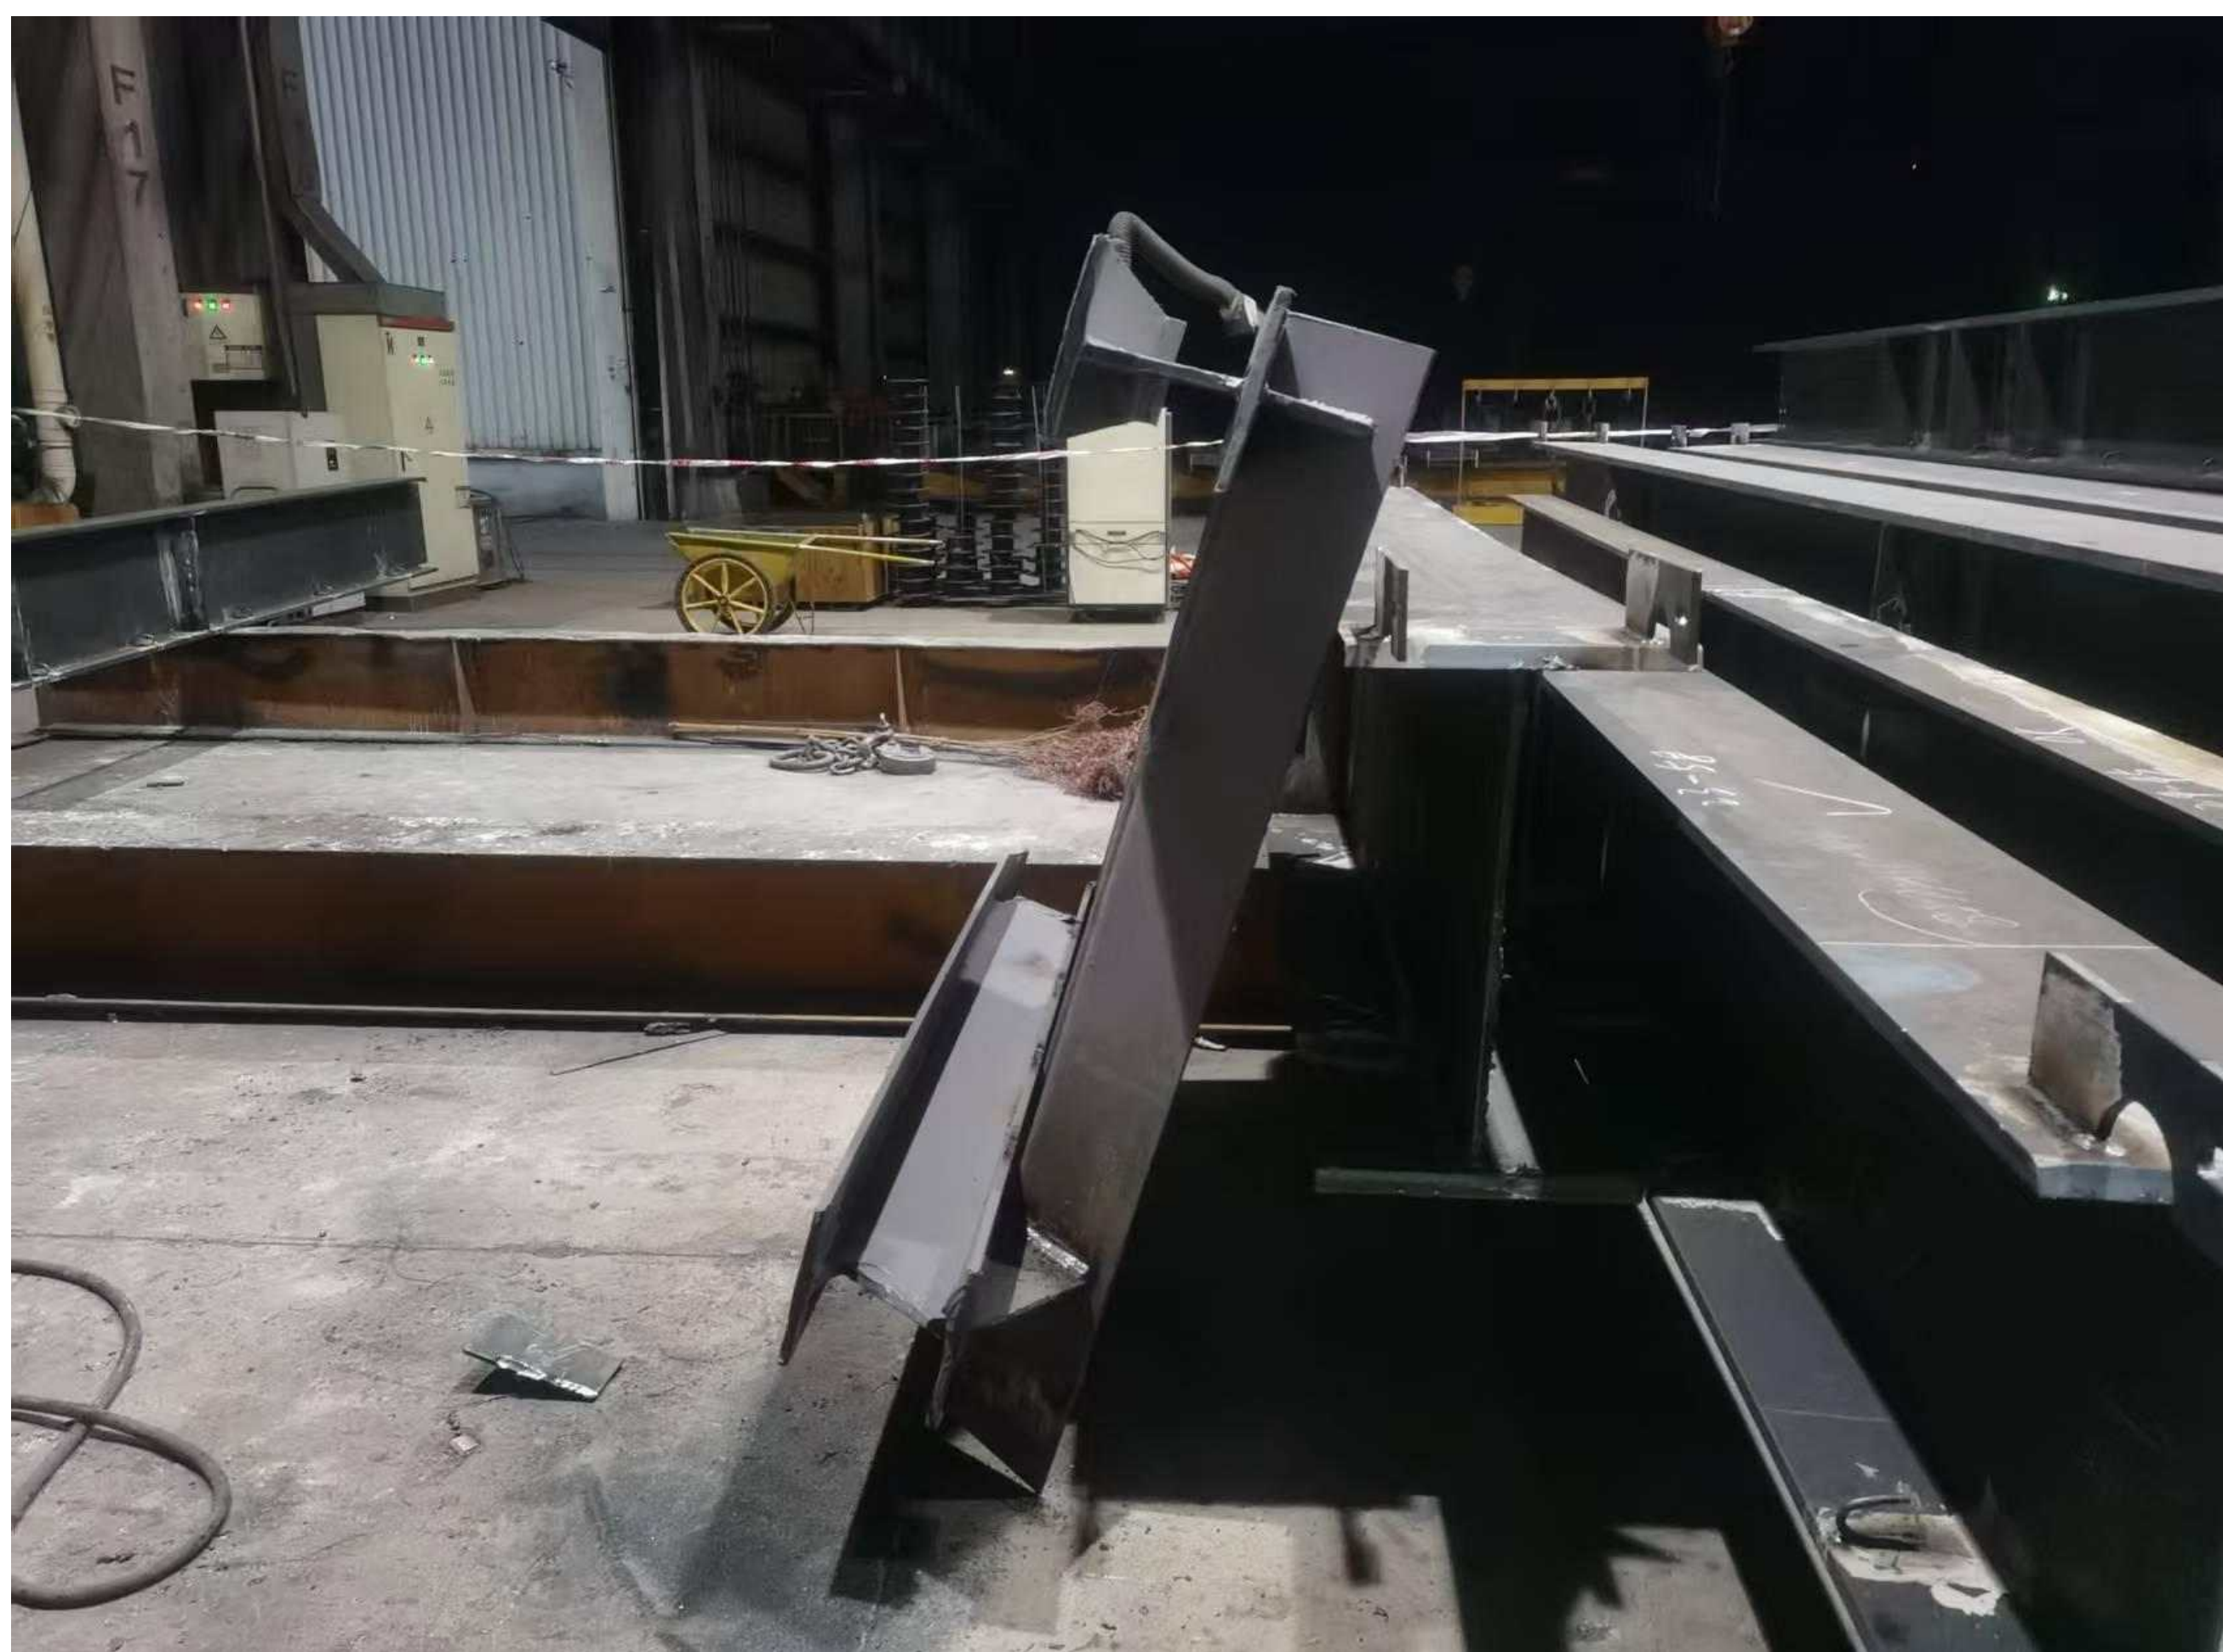
图 3 其他待返工的钢制楼梯构件正面图

3. 与涉事钢制楼梯构件同一批需返工整改的其他 2 个钢制楼梯构件倚在附近铆焊区钢横梁上，与地面呈线性点接触，外立面楼梯踏步钢板上焊接两根 H 型钢，经视频对比，待返工的 2 个钢制楼梯构件摆放状态与涉事钢制楼梯构件倾倒前状态基本一致（见图 3、图 4）。
