# 勐腊易武云南盘铭建筑工程有限公司 “1·17”一般物体打击事故调查报告

勐腊县人民政府 “1·17”一般物体打击事故调查组  
2026年6月8日

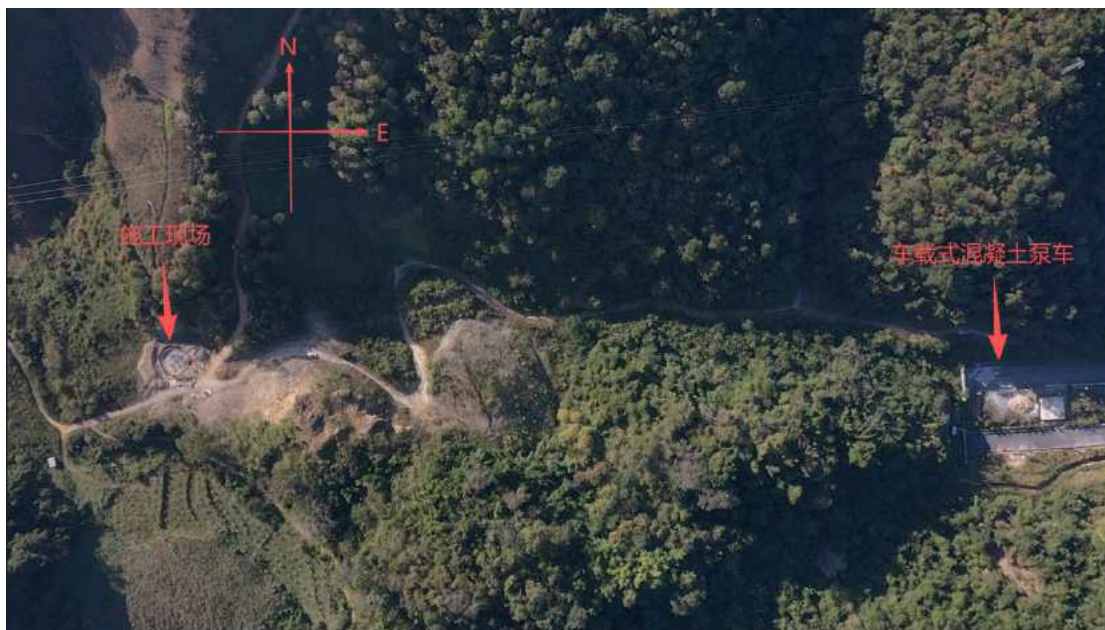
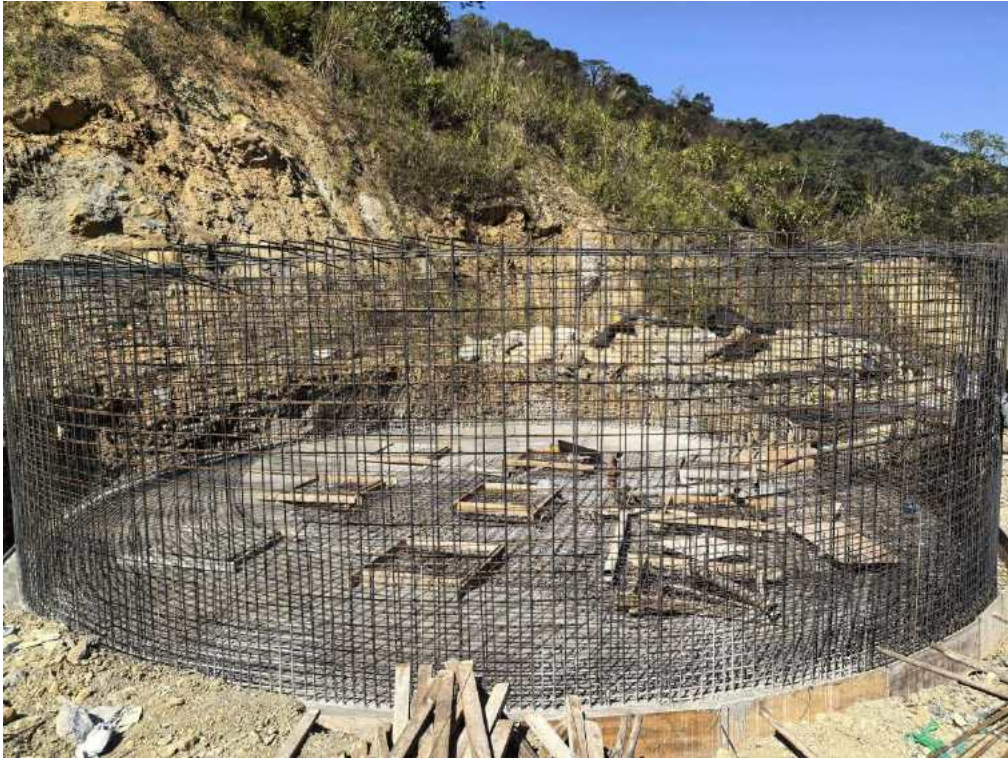
中心现场位于勐绿高速易武隧道出口端高位水池内，中心现场为圆形池底和池壁钢筋，容量 600 立方米，直径 14.16 米，内部地面为混凝土浇筑和钢筋网，靠东侧以及中心地面仍是钢筋网覆盖，钢筋网上散落车载式混凝土泵车泵管 6 段以及连接泵管的卡扣 4 个、胶圈 3 个（其中 1 个明显破损），此外，现场还散落安全帽 3 顶（黄色 2 顶、蓝色 1 顶）、绿色鞋子 1 只、黑色手套 1 双。

依据《云南乾盛司法鉴定中心车辆安全技术状况鉴定意见书》（云南乾盛[2026]车辆鉴字第0245号）：云AQ0850号车泵管末端两处弯管接口处断开系泵管处于长时间的工作状态下，两处弯管接口上的管夹在持续振动环境下，管夹上的螺母回转松脱，致使管夹逐渐松动，管夹和管夹内的密封圈无法承受泵管内的压力而溃脱，造成密封圈损坏及两处弯管接口断开，导致事故发生。

一是全面开展隐患排查整改，立即对本次事故涉及的泵管设备、作业流程、安全管理体系进行全面排查，对所有混凝土输送设备进行全面检修，对泵管连接部位进行加固处理，确保设备符合安全作业标准；二是加强现场监管和人员培训，充实现场安全管理力量，要求现场负责人、监理人员深入作业关键环节，实行全程监督，严禁脱岗、漏岗；三是深刻反思本次事故教训，召开事故专题分析会，查找安全管理漏洞，完善安全生产管理制度和应急预案，明确各岗位安全职责，定期开展安全生产自查自纠，主动接受监管部门的监督检查，及时整改各类安全隐患。
