# 青阳新河青阳县鑫源炉料厂“5·14” 一般高处坠落事故调查报告

青阳县政府事故调查组

2025 年 7 月 25 日

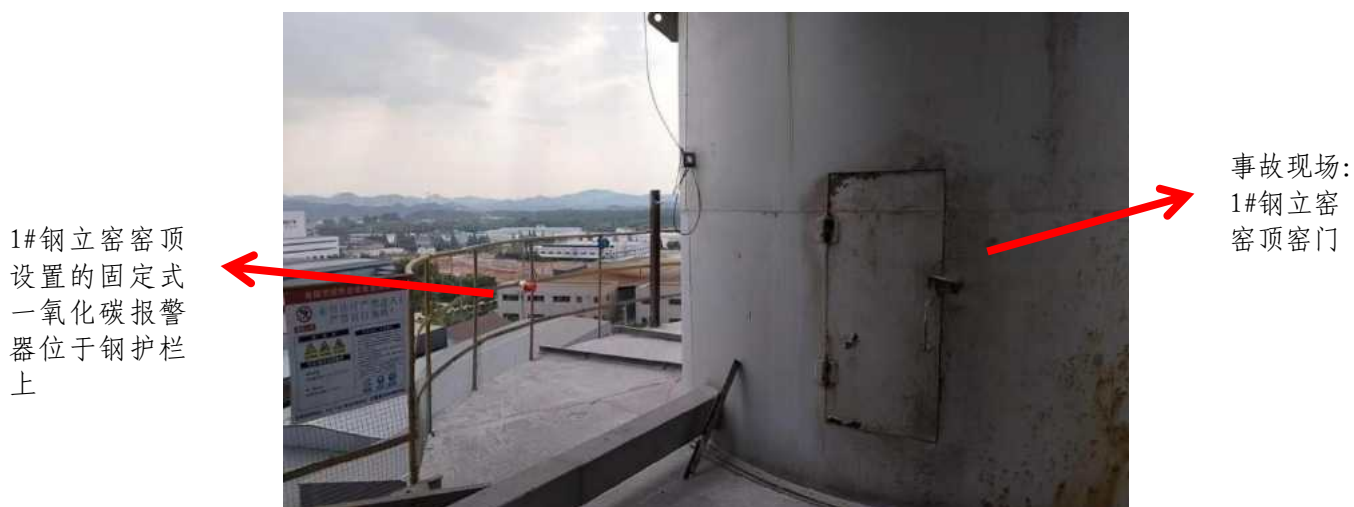
图2 事故现场图

钢护栏，事故现场位于1#钢立窑窑顶用于监火的窑门处。距离窑门2.5米处设有固定式一氧化碳报警器，处于有效服务半径内。窑门打开后未见设置防护拦挡。

密工吴某广在1#钢立窑窑顶巡检监火期间，倚靠窑门不稳，且窑门未设置防护拦挡等防高坠安全设施，不慎跌落窑内致死。

**（一）青阳县鑫源炉料厂。**要深刻反思事故教训，进一步健全并严格落实以企业主要负责人为核心的全员安全生产责任制，完善窑顶巡检、风险辨识、防护措施、现场监护、应急处置等方面安全管理。窑顶用于监火的窑门要结合自身实际采取焊接铁质拦挡等方式，消除巡检人员监火时坠落风险，开展窑顶巡检作业须安排监护人员参与，及时纠正和制止员工的违章操作行为。

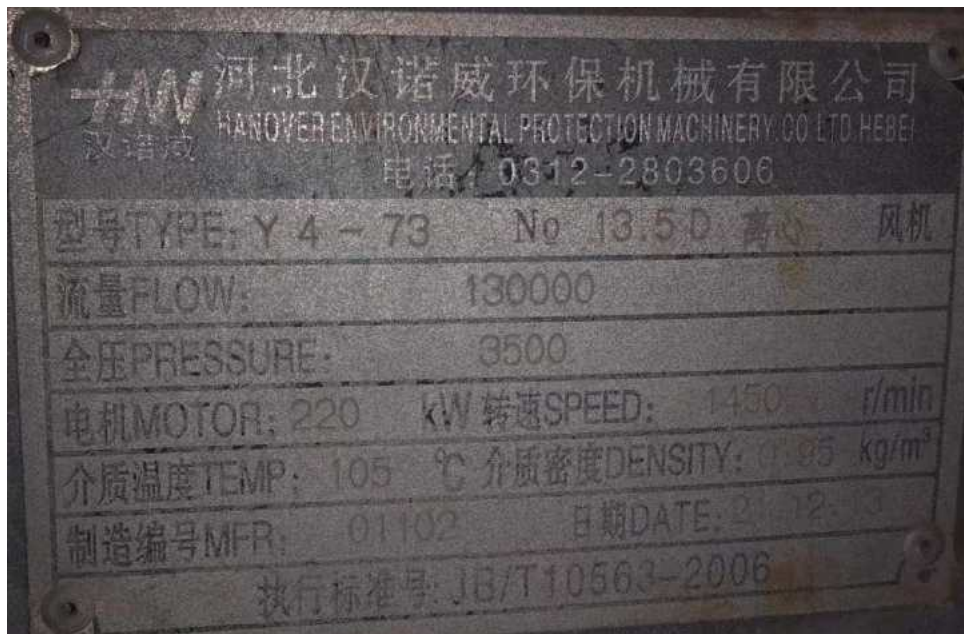
图9 1#2#钢立窑共用的引风机铭牌

通过查看企业风机铭牌及生产记录的控制系统风量设置，1#、2#钢立窑鼓风机风量为18212m<sup>3</sup>/h，1#、2#钢立窑共用的引风机风量为130000m<sup>3</sup>/h，18212\*2 < 130000，1#钢立窑窑内处于负压状态。

综上，吴某广巡检作业期间1#钢立窑窑顶通风良好，相关风机功率设置合理且正常运转，窑内处于负压状态，1#钢立窑窑顶现场及中控室报警器终端均无一氧化碳超标报警情形发生，排除1#钢立窑窑顶一氧化碳泄漏超标可能。
