## 重庆市应急管理局 关于重庆涪陵重庆常捷医药有限公司 “3·5”一般容器爆炸事故调查报告的批复

重庆涪陵重庆常捷医药有限公司  
“3·5”一般容器爆炸事故

调  
查  
报  
告

# 重庆涪陵重庆常捷医药有限公司“3·5” 一般容器爆炸事故调查报告

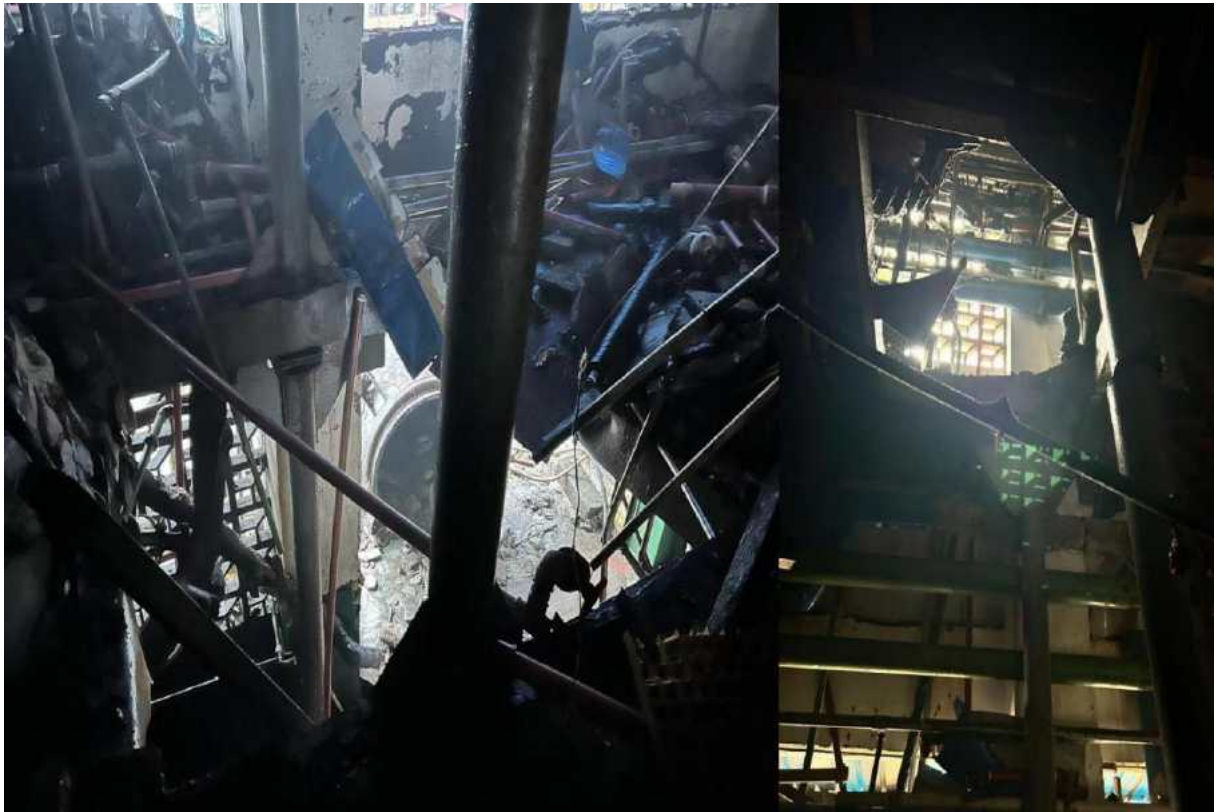
图 1 事故现场照片

发生爆炸区域位于公司 4-2 车间，4-2 车间厂房主体结构为钢混框架结构，共三层，第一层主要用于产品的离心和搅拌，第二层与第三层为反应釜操作平台，事故爆炸为第二层的 8#产气釜。事发时李\*\*正位于 8#产气釜附近，陈\*\*位于车间第三层，李\*\*、廖\*\*位于车间第一层（见图 1、图 2）。8#产气釜釜盖与釜体分离，均坠落在 1 楼地面，釜盖与釜体相对完整，车间 2 楼及 8#产气釜正上方设备、管道、电缆桥架损毁严重。

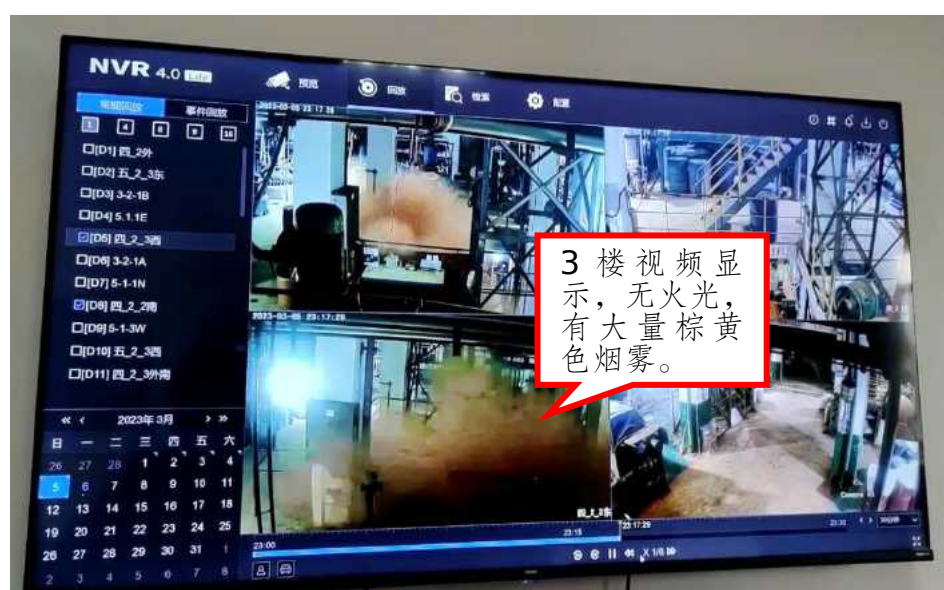
图3 事故发生现场

根据爆炸现场 3 楼视频影像记录(见图 3),爆炸发生于 2023 年 3 月 5 日 23 时 17 分,视频记录爆炸前后无火光。经现场勘查,爆炸事故现场虽然设备、设施及管线损毁严重,但无熔融物滴落,塑料胶管无熔化痕迹,地面、墙面、电缆桥架、设备保温层等均无过火痕迹(见图 4、图 5、图 6)。

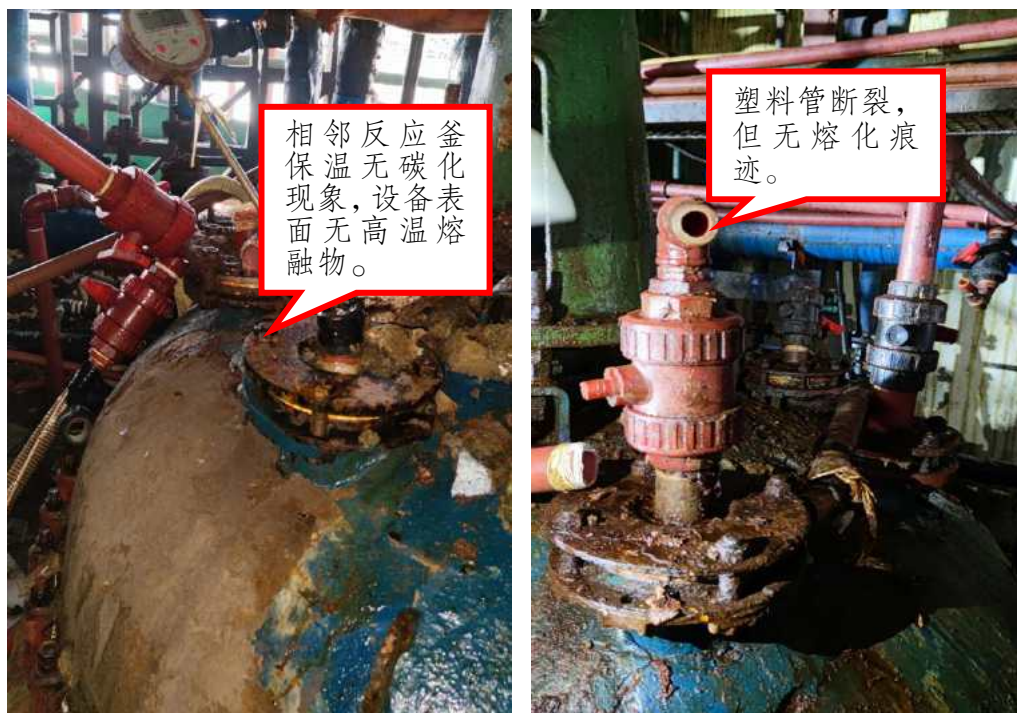
图4 塑料穿线套管无过火痕迹

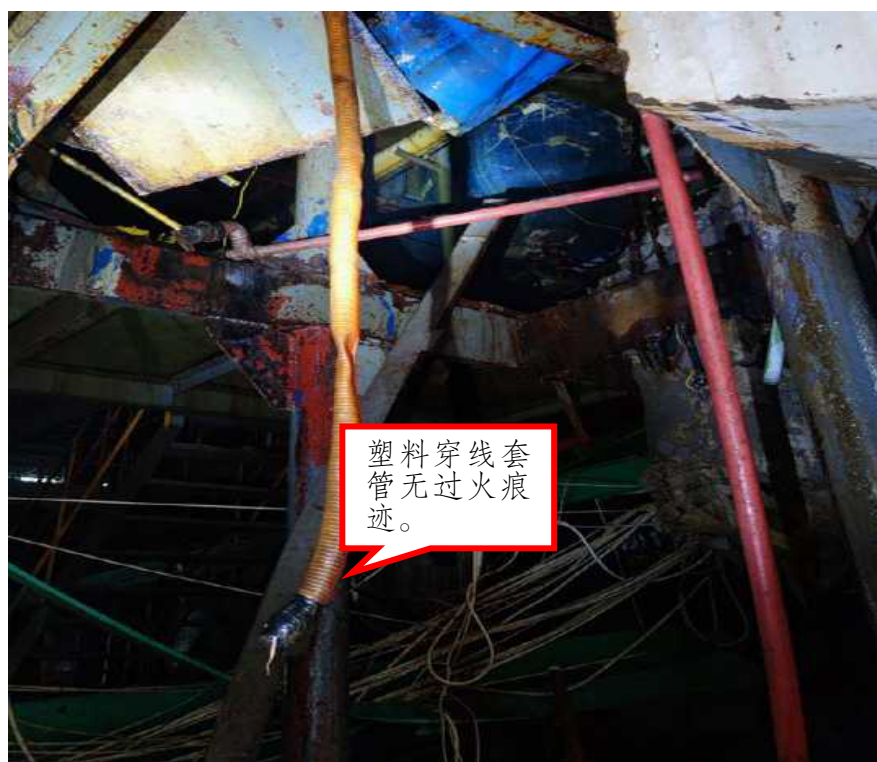
图5 电缆外皮无过火痕迹

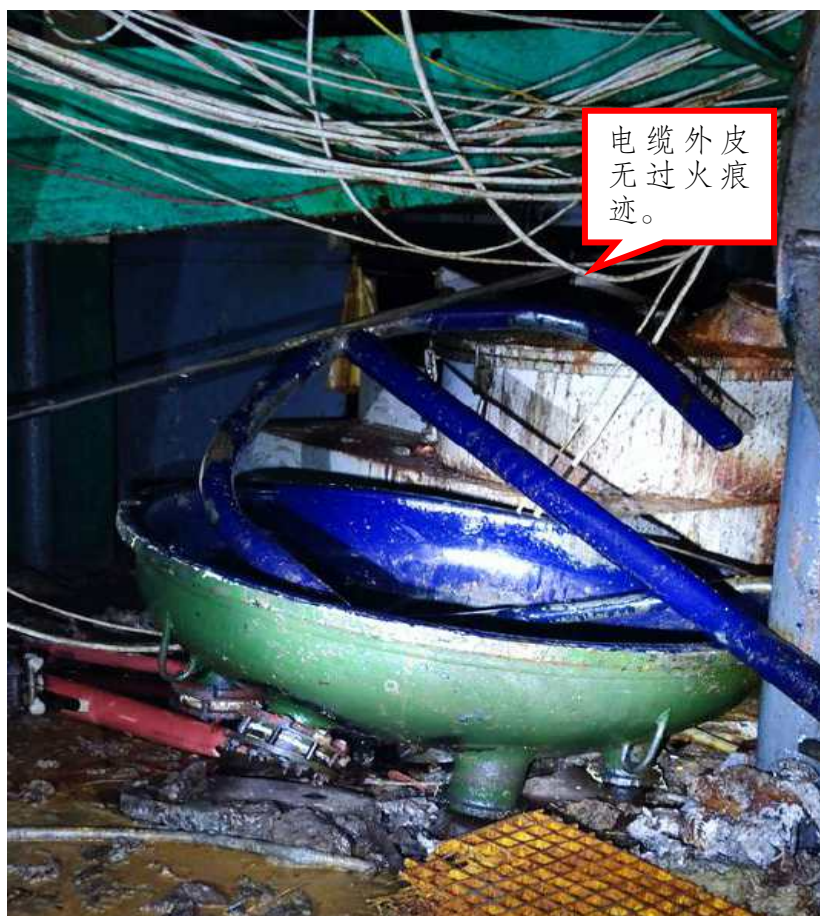
图 6 相邻反应釜无过火痕迹

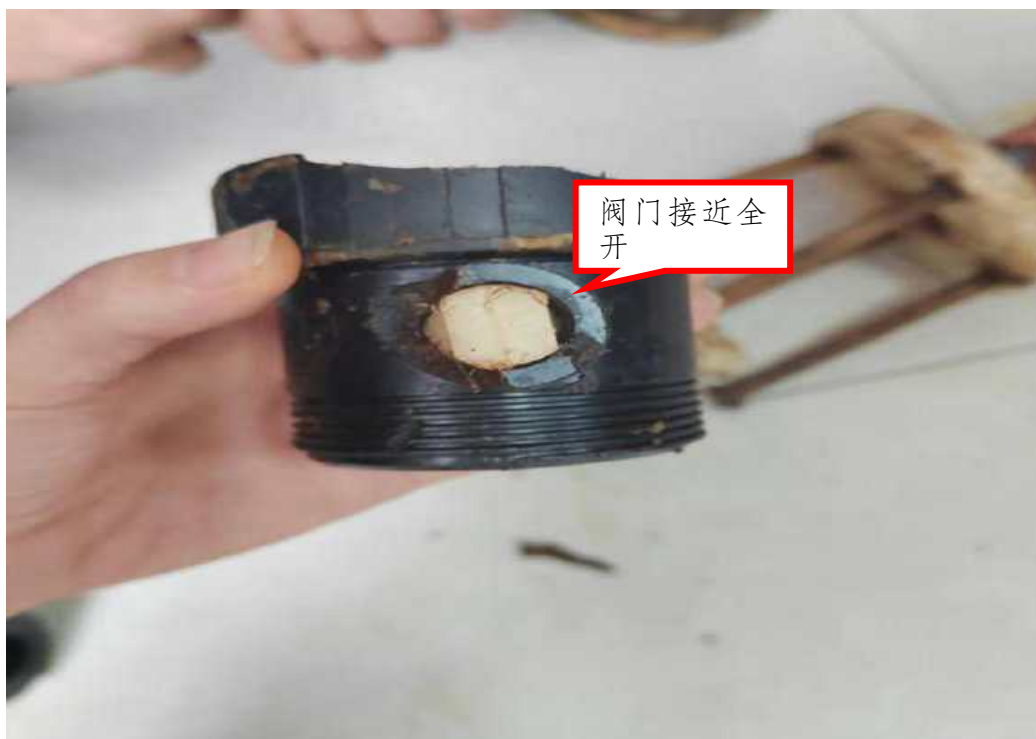
图7 事故反应釜手动调节阀

爆炸事故现场经排危后，调查组进入事故现场发现盐酸高位槽中已无盐酸，通过现场找寻并拼凑出盐酸滴加管视镜和手动调节阀。该控制阀手柄脱落，但阀门阀芯几乎处于全开状态（见图 7、图 8）。

4-2 车间 8# 反应釜反应温度工艺要求控制范围为 20 ~ 25℃，温度上升或下降均由人工操控盐酸滴加阀门开度进行调节（根据操作人员描述，正常生产时盐酸滴加管阀门开度极小（约 10%以内），滴加时盐酸呈丝线状下落）。经事发后调查，盐酸滴加控制阀开度接近全开，存在人员误操作加大盐酸滴加流速致使反应剧烈、大量放热升温的可能，若釜内整体温度或局部温度超过亚硝酸乙酯的分解温度，可能发生亚硝酸乙酯分解爆炸事故。
