# 高明荷城凌某卫“8·17”一般车辆伤害事故 调查报告

佛山市高明区“8·17”生产安全事故调查组

2023 年 11 月

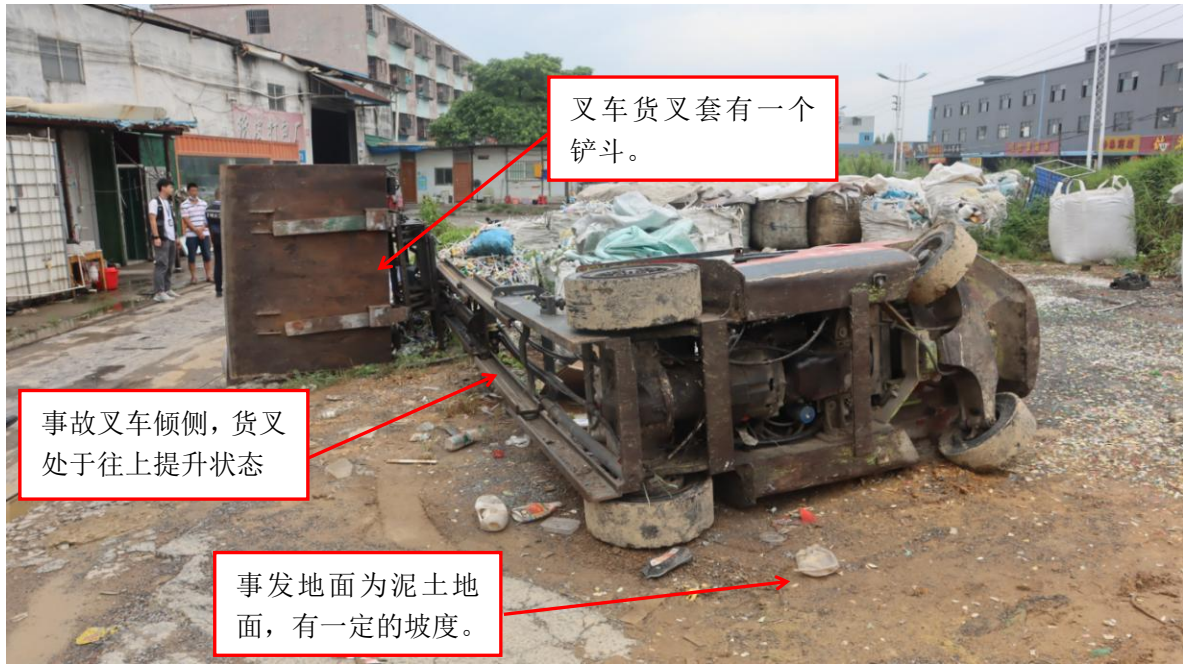
事故发生位置在宝元公司门口地磅附近，事发当天为下雨天气，路面潮湿，事发路面为泥土路面，路面上铺有一层小石子，路面松软，有约6度的坡度。现场有一辆叉车处于右倾倒状态，叉车的货叉上方加装了一个铲斗及液压铁夹，铲斗的规格为136cm×70cm×177cm，重量约615.5kg，附近堆放有袋装塑料废品。叉车货叉处于提升状态，提升总高度约4.9m。叉车后轮往右转向，其中倒地的后轮位置有压泥地后出现的凹陷。叉车倾侧西南面方向约3m方向停放有一辆粤A8N3D1号牌货车，车厢顶部开孔。事发时，凌某卫驾驶叉车将现场的塑料废品提升倒入货车车厢里面。叉车铲斗下方有水泥块，水泥块上有血迹。事发时，覃某念被倾倒的叉车铲斗压到，其头部撞击水泥块受伤。

图 1 事故现场情况

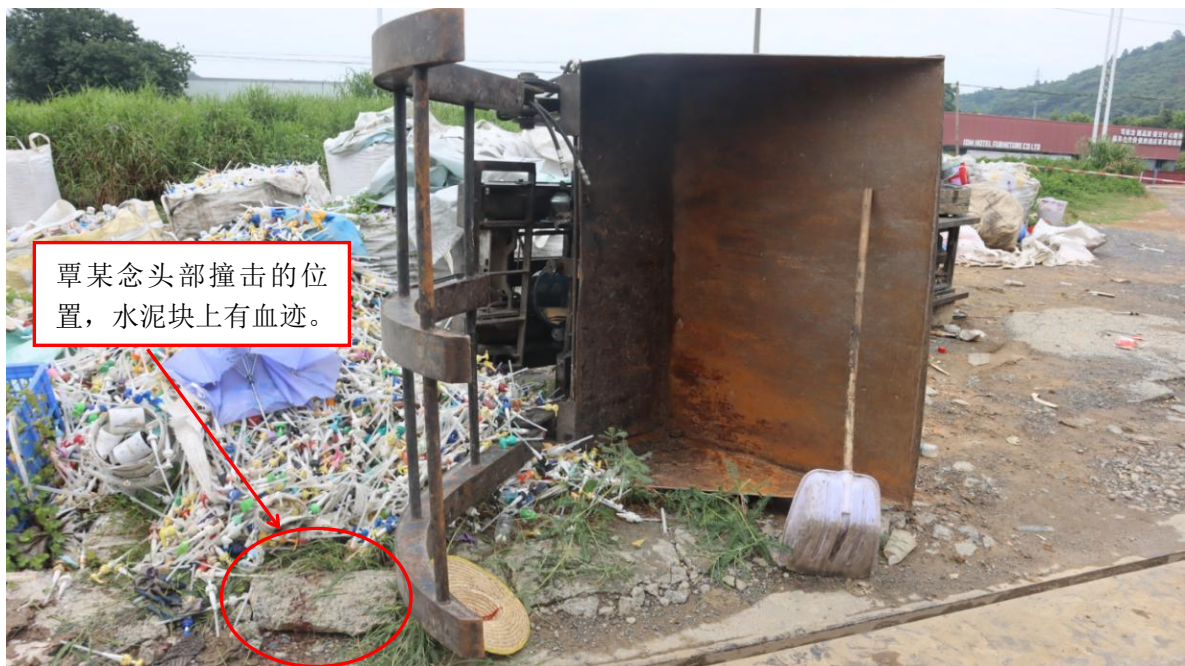
图 2 事故现场情况

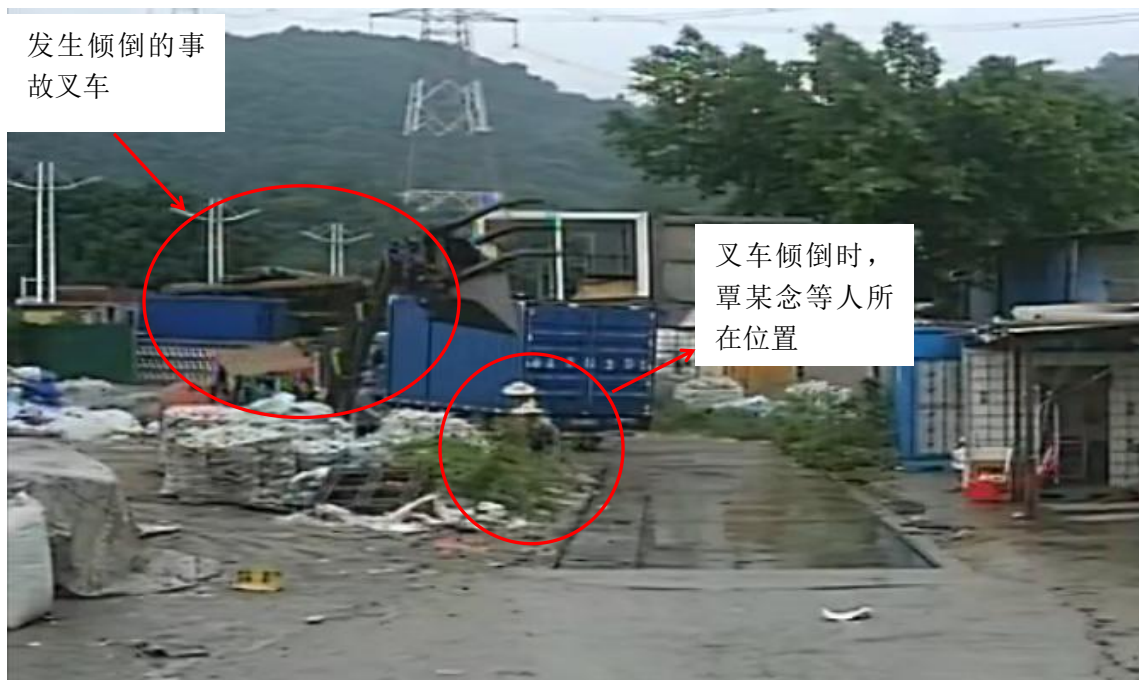
图 3 事故叉车倾倒瞬间

为查清事故情况，事故调查组委托广东通济司法鉴定中心对事故叉车的制动系、转向系、事故叉车侧倾倒地的原因、事故叉车驾驶员的视野范围等内容进行鉴定。鉴定结果为：1. 涉案叉车的制动系未检见异常。2. 涉案叉车的转向系未检见异常。3. 涉案叉车侧倾的主要原因是叉车驾驶员向后行驶过程中，未将铲斗及门架放下；次要原因是事发现场路面不平整，且路面潮湿，容易下陷。4. 事发时，涉案叉车驾驶员是可以看到覃某念的。

定，不注意作业环境安全，在不平整的地面驾驶操作叉车不当，在向右后方倒车过程中，未将铲斗放下，而是一直处于较高位的举升状态，造成叉车的重心不稳，门架及铲斗摆动导致车辆侧倾，铲斗压到覃某念，覃某念在倒地时头部撞击地上的水泥块，导致事故发生。
