# 光明康佳光明科技中心 A 座 602-1 办公室装修 工程“4·20”一般触电事故调查报告

光明区政府事故调查组

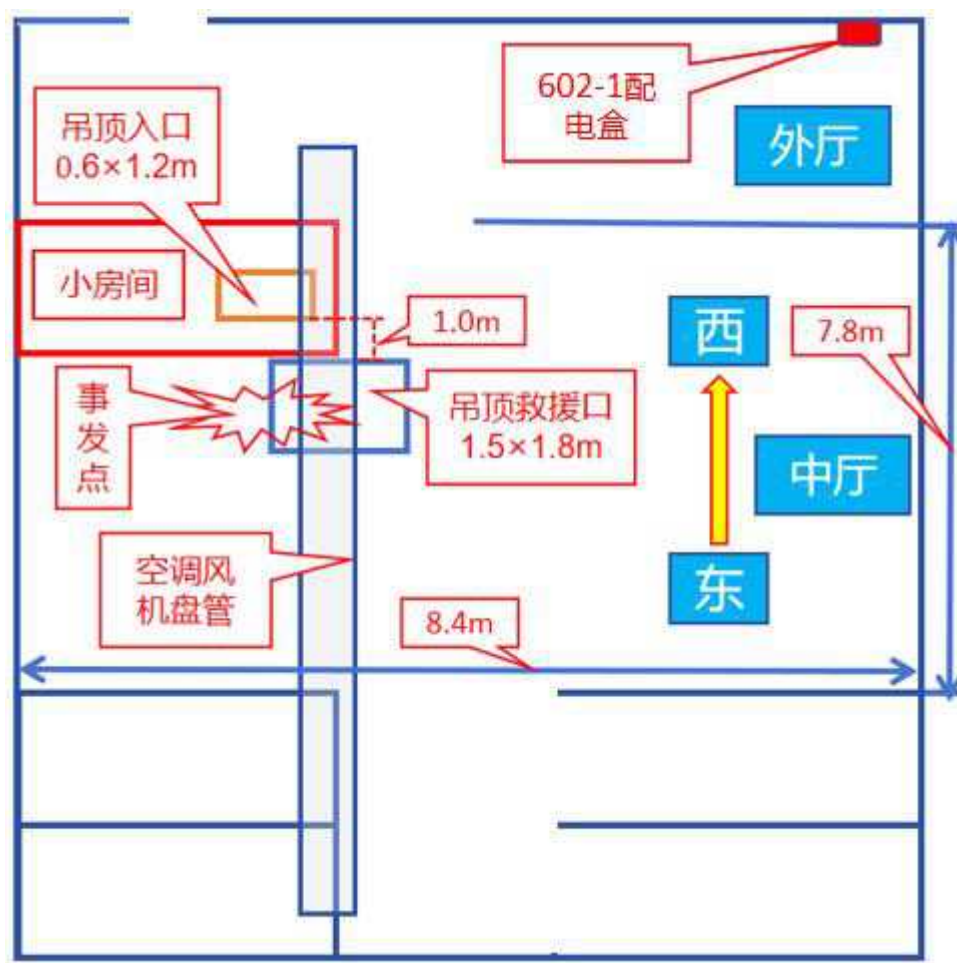
图 2 事发现场整体示意图

经现场勘查和相关人员问询调查，事发区域为康佳光明科技中心 A 座 602-1 室中部北侧吊顶区域。602-1 室中部区域南北长 8.4m，东西宽 7.8m，602-1 室中厅北侧靠出入口处设置有 1 个小房间，小房间内吊顶部分面板被取下，露出东西宽 0.6m，南北长 1.2m 的镂空区域，该镂空区域为作业人员林某斌进入吊顶内的入口（以下简称吊顶入口）；在进行救援过程中开设东西宽 1.5m，南北长 1.8m 的长方形救援口（以下简称救援口），救援口东边沿距离吊顶入口西边沿 1.0m；吊顶内有东西走向的空调

风机盘管，空调风机盘管从吊顶入口南侧和救援口上方通过；事发点位于靠近小房间西侧墙外立面风机盘管位置。602-1 室前厅东南角设置有 1 个暗埋的照明配电箱，602-1 室吊顶平面距楼底板 2.7m，距楼顶板 1.5m，吊顶面板上有多盏未安装好的照明筒灯。

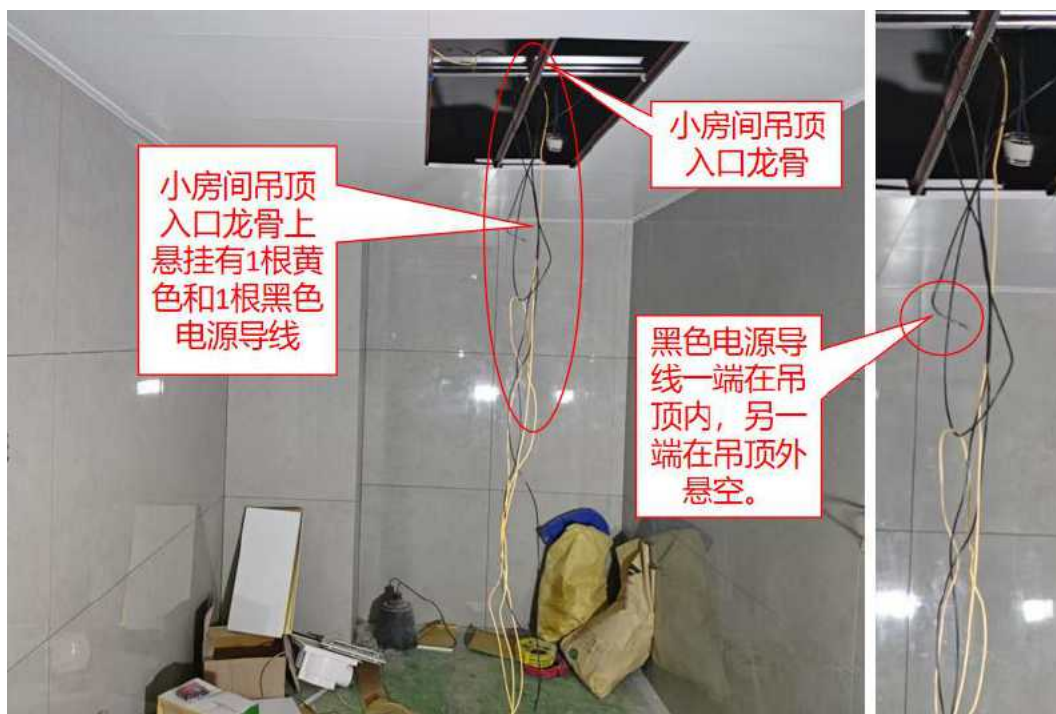
图 4 吊顶入口处勘查图

经现场勘查，吊顶入口处有 1 根黄色和 1 根黑色电源导线，两根导线悬挂在吊顶龙骨上，黑色电源导线（以下称之为 1 号黑色电源导线）的一端在吊顶内（黑色电源导线吊顶端与吊顶内另外一条黑色电源导线接驳），另一端悬空；黄色电源导线两端均未与任何导线接驳。

作业人员林某斌事发前拿着黄色和黑色电源导线各 1 根，从吊顶入口处经梯子爬入吊顶，到吊顶内救援口位置处进行筒灯电源导线敷设。

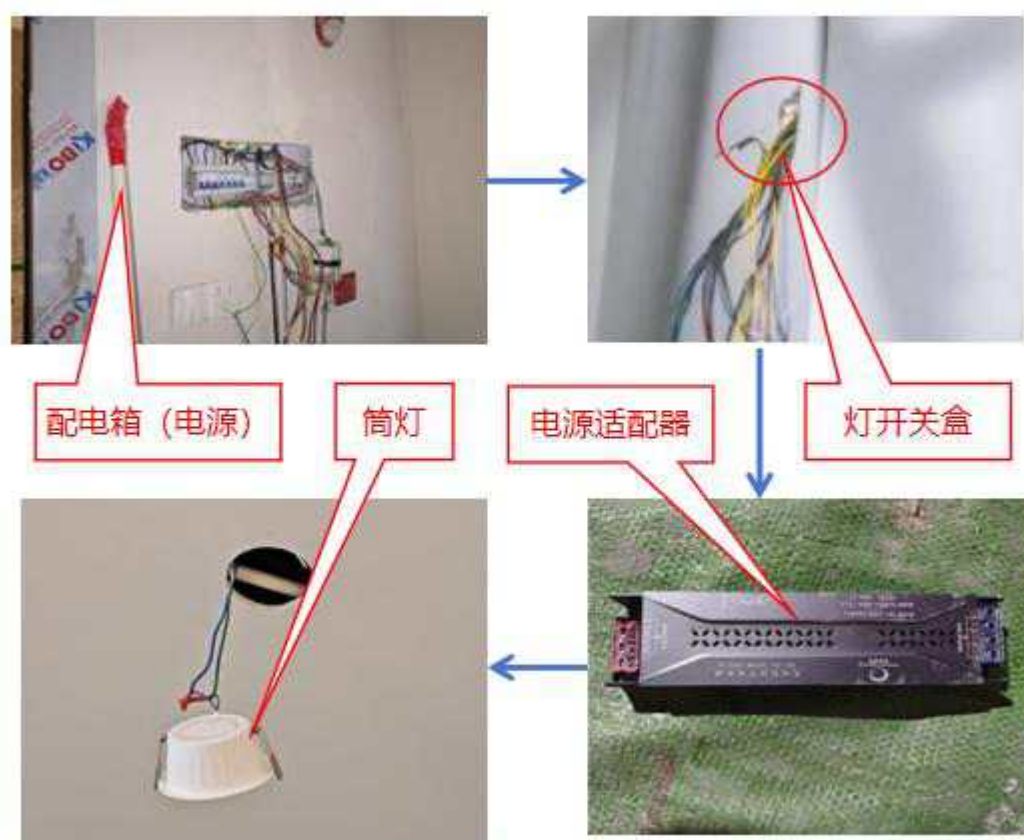
图 5 照明筒灯接线原理示意图

602-1 室吊顶面板安装孔上布置有多个未安装好电源的筒灯, 筒灯电源回路接线主要包括电源(为筒灯提供电源)、灯开关(灯开关接入相线, 控制筒灯的点亮和熄灭)、电源适配器(用于将 AC220V 电压变为 DV24V 安全电压)、连接线(用于连接电源、电源适配器和筒灯)等部分。

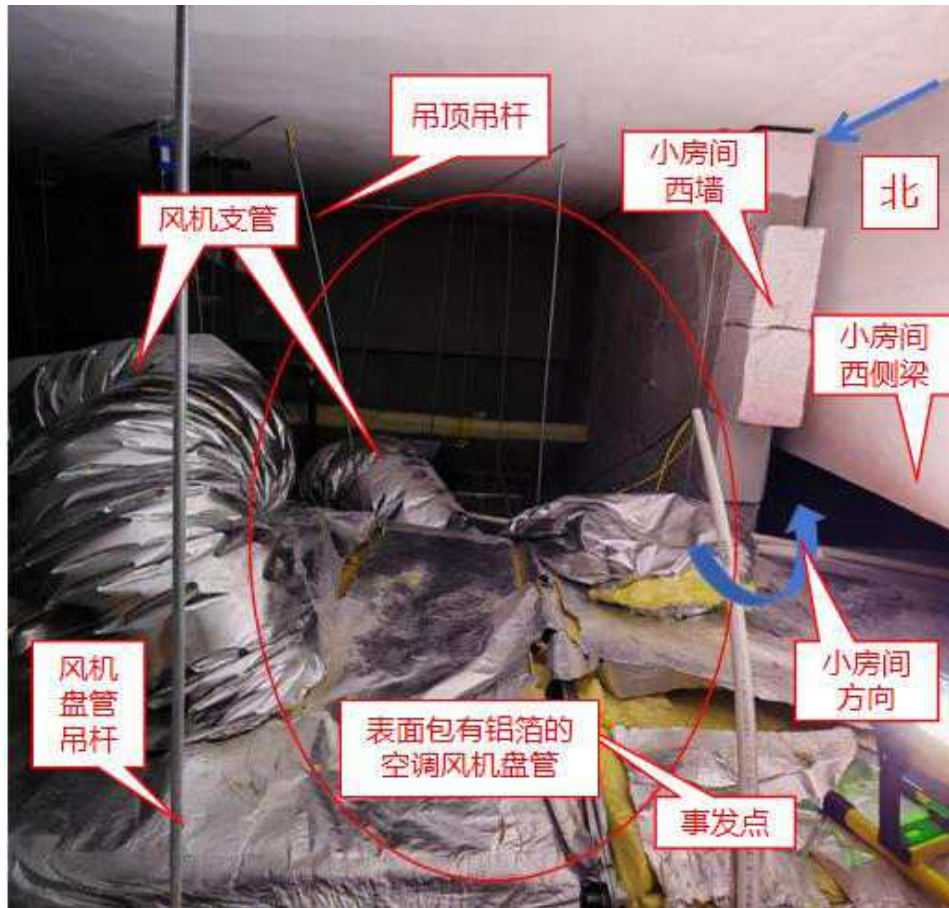
图6 事发点勘查图（一）

事发点位于靠近吊顶内小房间西墙(小房间西墙为南北走向,西墙与小房间上方西侧梁贴靠而建,一直封闭到楼顶板)外立面风机盘管区域,西墙南端一条南北方向宽为 0.9m、高 0.4m 的空调风管从小房间西侧梁下通过;小房间西侧梁下表面与空调风管上表面形成一个高度为 0.35m 的孔洞(事发前林某斌由吊顶入口经人字梯爬上吊顶,经风机盘管上表面通过此孔洞到达事发点位置)。事发点分布有包裹铝箔的空调风机盘管和风机支管、风机盘管吊杆、吊顶吊杆、吊顶龙骨等金属导体。靠近小房间西墙南端处有 4 条电源导线从一条南北方向的阻燃线管(以下称之为涉

事阻燃线管）北端口输出。

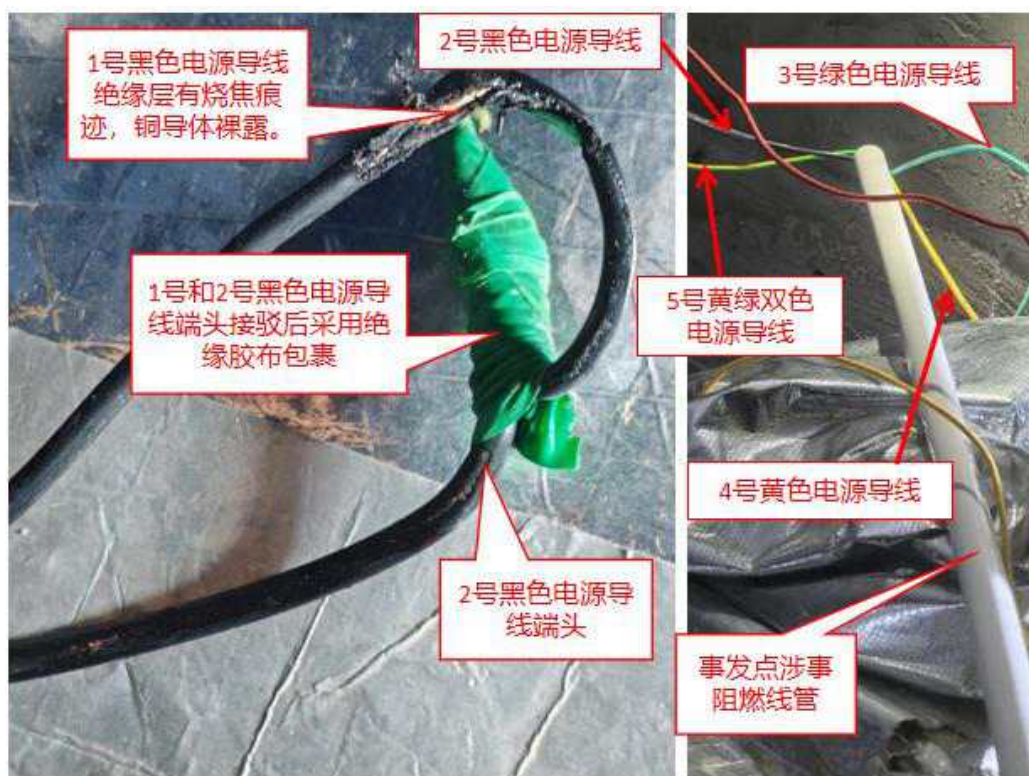
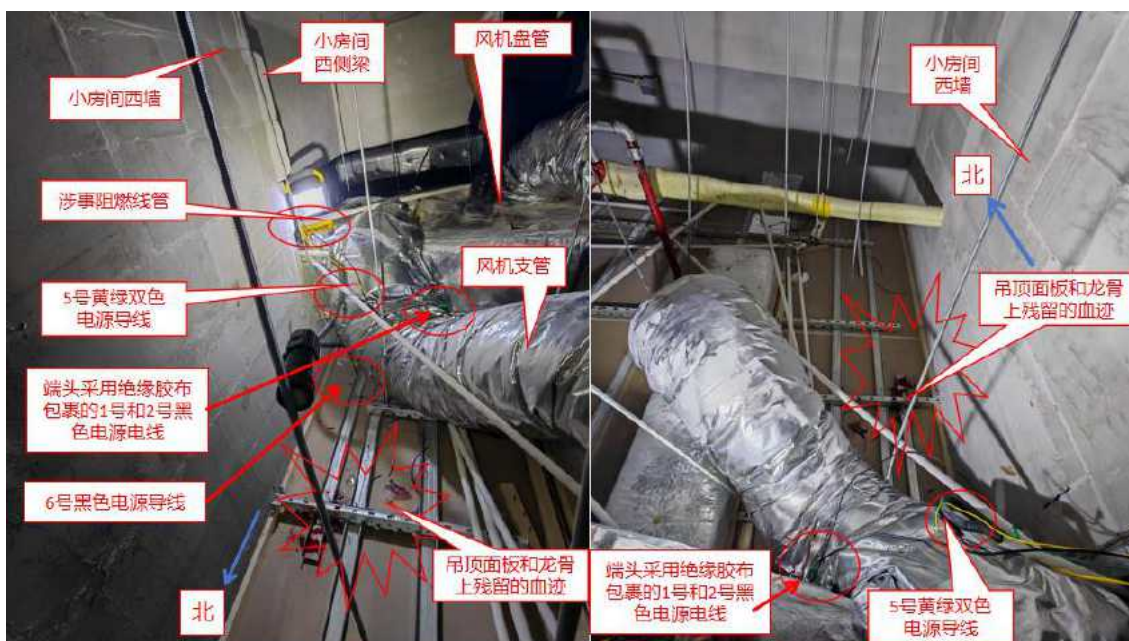
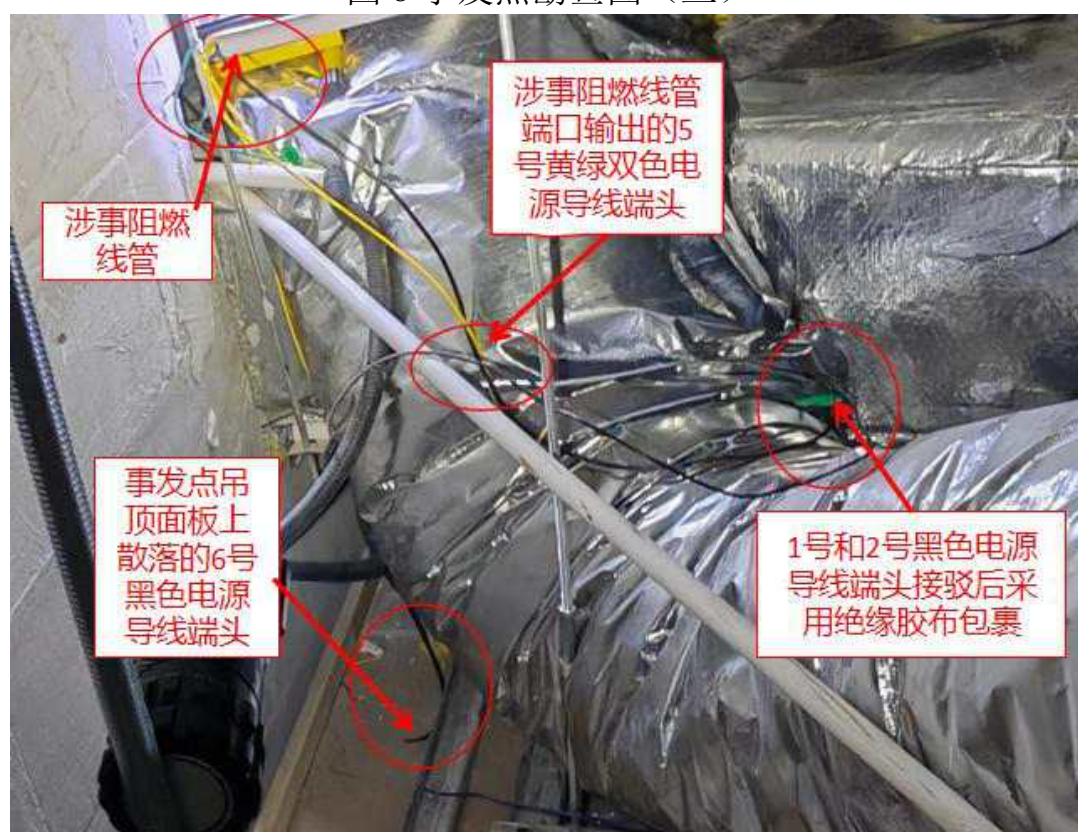
经现场勘查，从涉事阻燃线管中共输出 4 根电源导线，其中黑色、绿色、黄色、黄绿双色电源导线各 1 根（依次以下称之为 2 号黑色电源导线、3 号绿色电源导线、4 号黄色电源导线、5 号黄绿双色电源导线），1 号黑色电源导线（悬挂在吊口入口处龙骨上的黑色电源导线）端头与 2 号黑色电源导线端头接驳后，采用绝缘胶布包裹后散落在风机盘管支管上，1 号黑色电源导线近绝缘胶布包裹处 8cm 位置有烧焦痕迹，铜导体裸露，事发点风机盘管北侧吊顶面板和龙骨上残留有大量血迹；3 号绿色电源导线

从涉事阻燃线管输出后暗敷至远离事发点的其他电源回路；4号黄色电源导线从涉事阻燃线管输出后暗敷至小房间西侧墙外立面预埋的筒灯开关盒内；5号黄绿双色电源导线端头散落在事发点风机盘管支管上；1根黑色电源导线（以下称之为6号黑色电源导线）端头散落在事发点风机盘管北侧吊顶面板上。

图7 事发点勘查图（二）

图 8 事发点勘查图（三）

图 9 事发点勘查图（四）

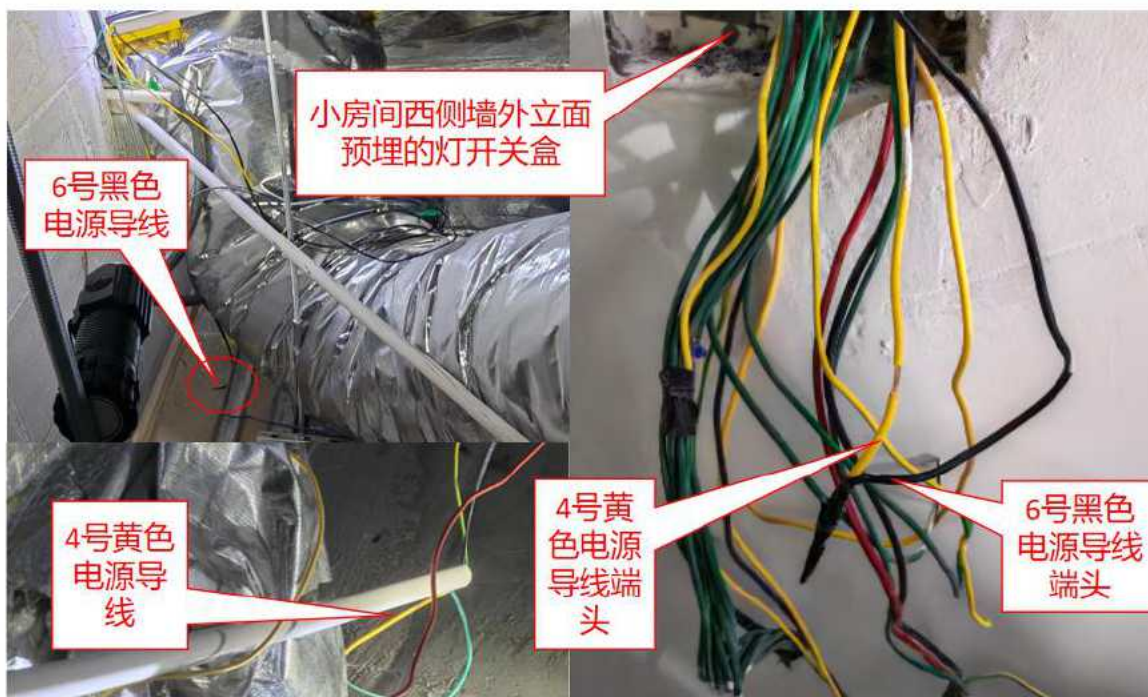
图 10 事发点勘查图（五）

4 号黄色电源导线端头与 6 号黑色电源导线端头在小房间西

侧墙外立面预埋的筒灯开关盒处采用绝缘胶布包裹在一起。

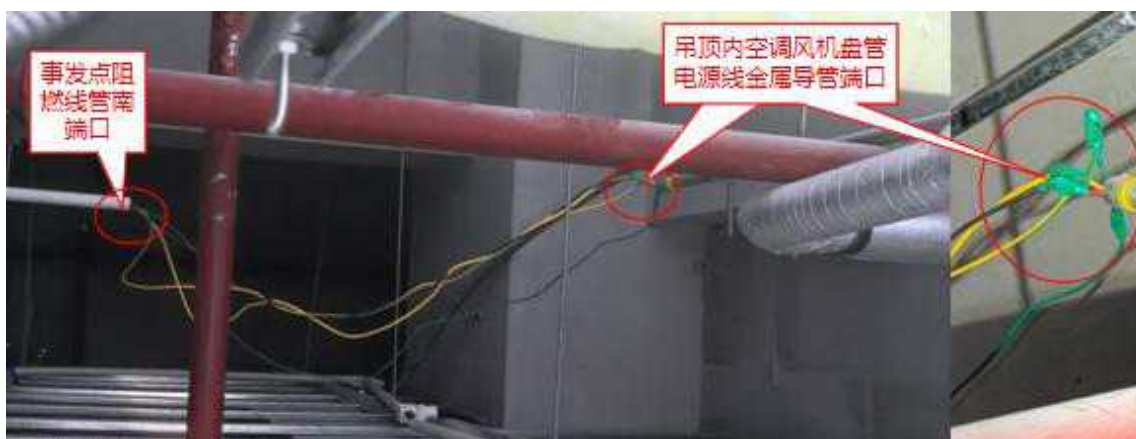
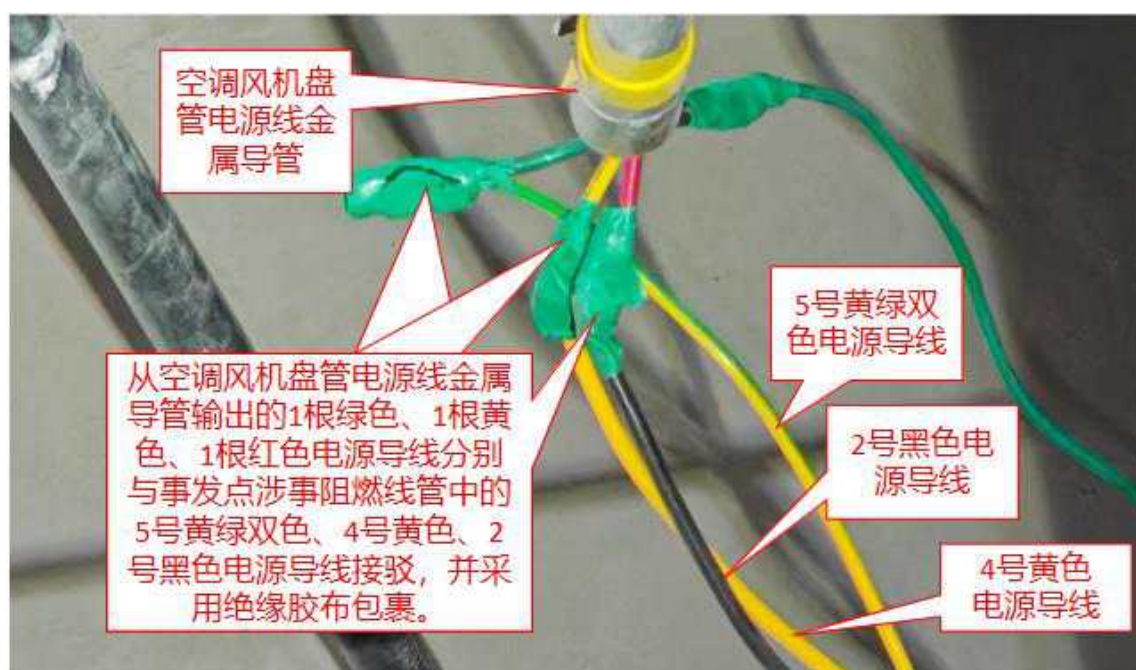
位于 602-1 室中厅西南角吊顶内敷设有 1 条东西走向的空调风机盘管电源线金属导管（以下称之为风机电源线金属导管），该金属导管东端口输出有 4 根电源导线，其中 1 根红色电源导线与事发点涉事阻燃线管南端口输出的 2 号黑色电源导线接驳，其中 1 根绿色电源导线与事发点涉事阻燃线管南端口输出的 5 号黄绿双色电源导线接驳，另外 1 根绿色电源导线未与事发点涉事阻燃线管南端口输出的任何电源导线接驳，敷设至远离事发点的其他用电回路，1 根黄色电源导线与事发点涉事阻燃线管北端口输出的 4 号黄色电源导线接驳，接驳点处均采用绝缘胶布包裹。

图 11 空调风机盘管电源线勘查图（一）

图 12 空调风机盘管电源线勘查图（二）

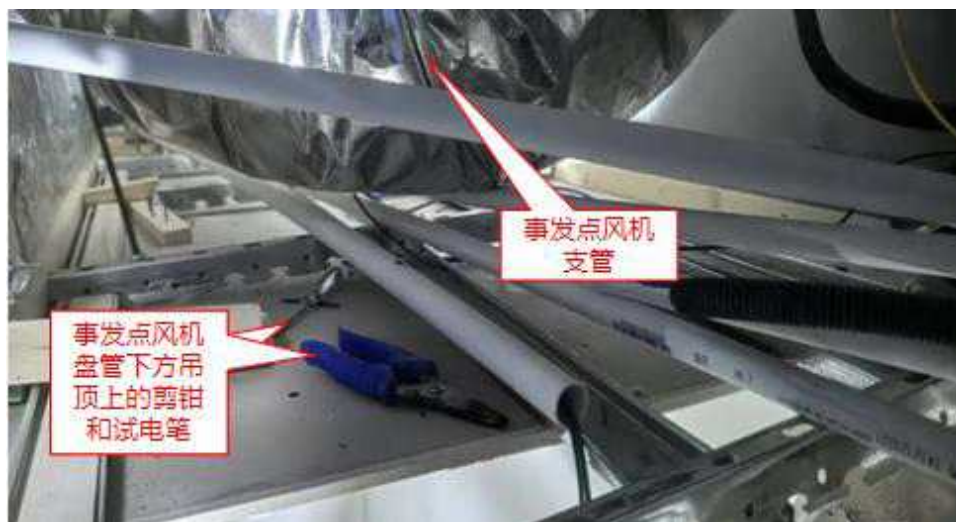
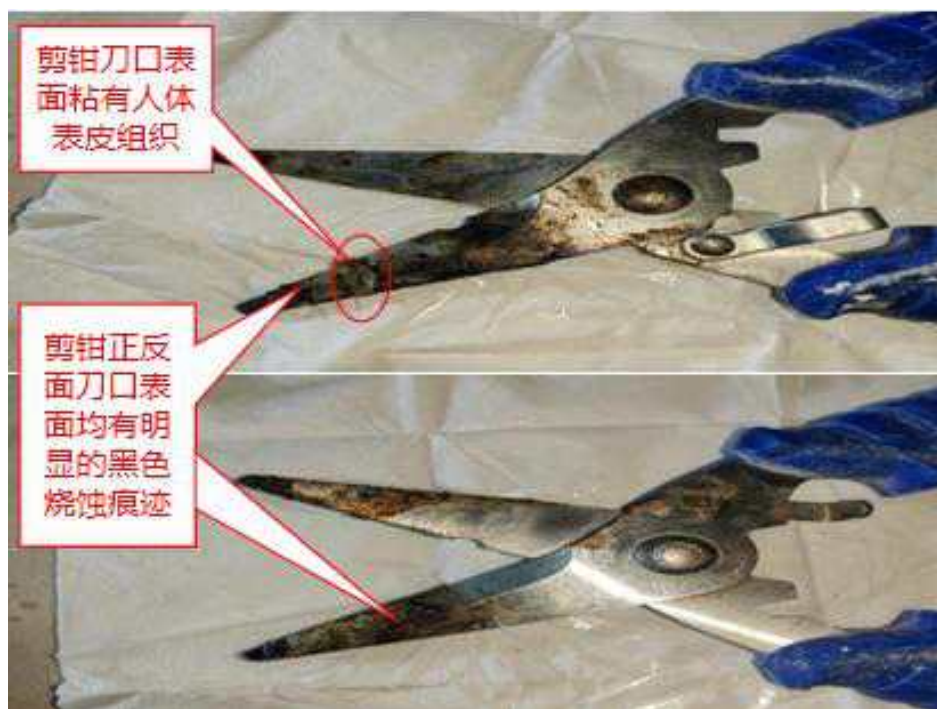
经现场勘查，在事发点风机盘管下方吊顶面板上有一支试电笔和一把剪钳，正反面剪钳刀口处均有明显的黑色烧蚀痕迹，一面刀口上粘有人体表皮组织。

图 13 作业工具现场勘查图（一）

图 14 作业工具现场勘查图（二）

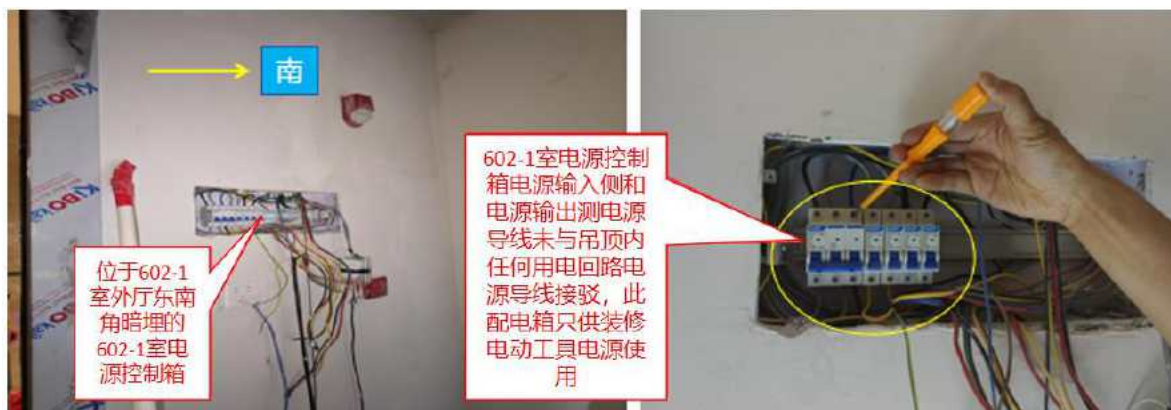
图 15 前厅照明控制箱现场勘查图

602-1 室前厅东北角照明控制箱电源输入侧和电源输出侧电源导线均未与吊顶内任何用电回路电源导线接驳，此配电箱只供

装修电动工具电源使用。

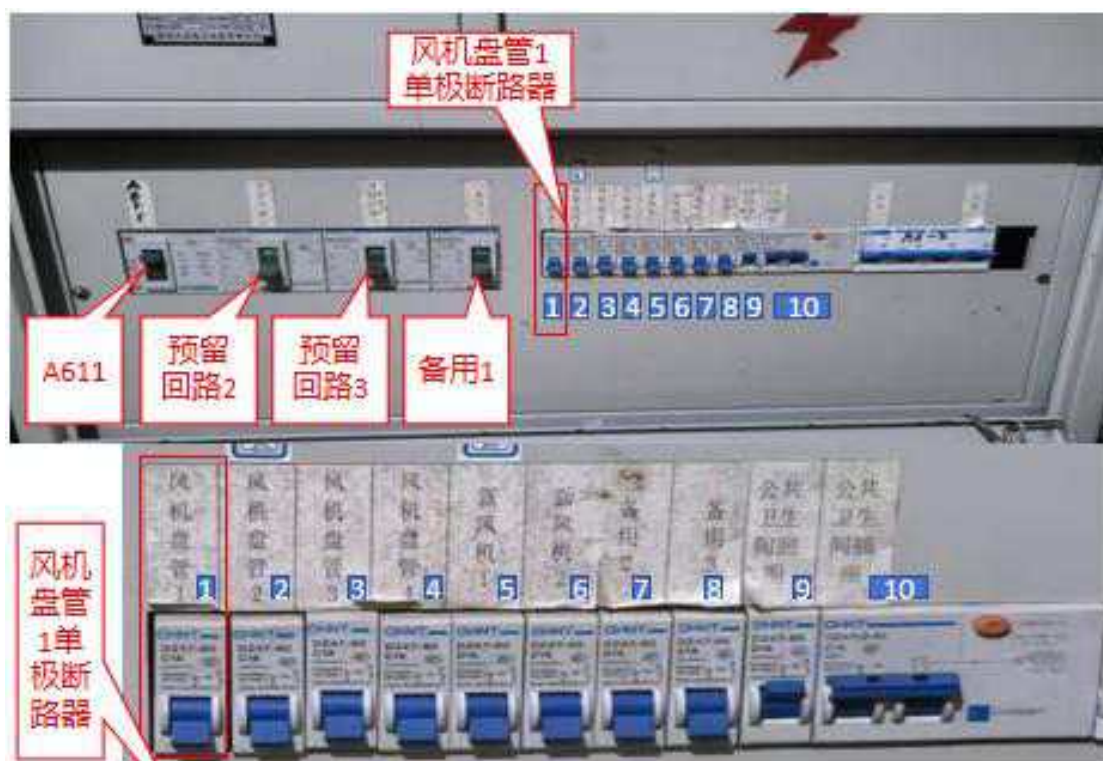
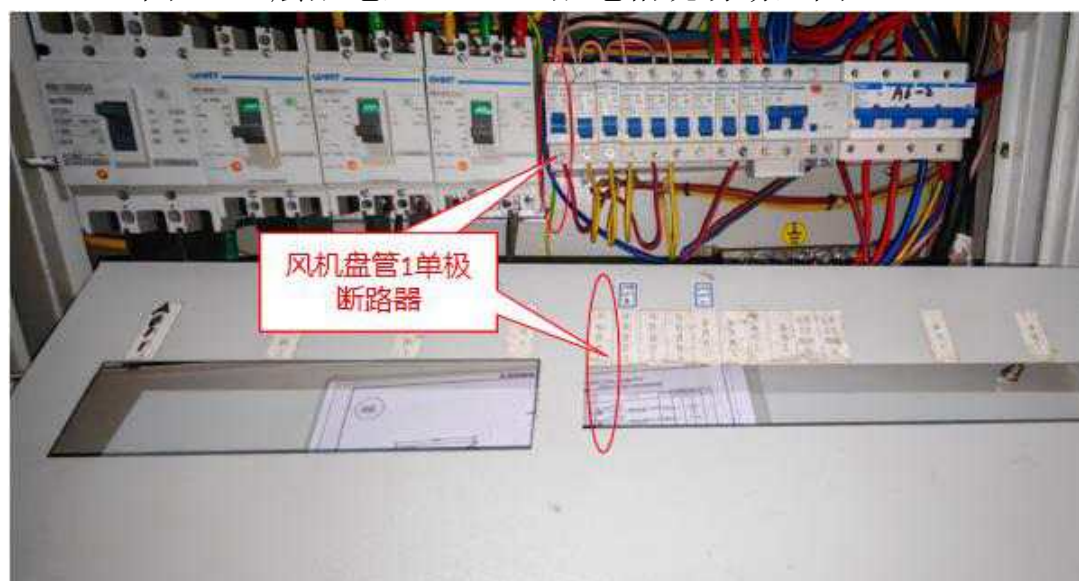
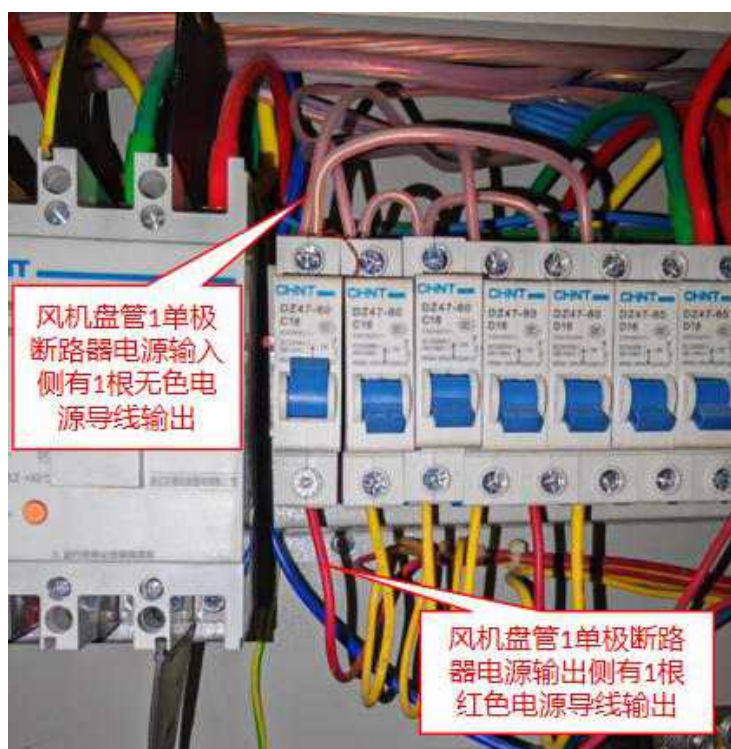
6 层配电室 16ZAL1 配电箱分为上下两部分，下部共有 14 个断路器和 1 个漏电保护开关，从左向右依次为 A611 三极断路器、预留回路 2 三极断路器、预留回路 3 三极断路器、备用 1 三极断路器、风机盘管 1 单极断路器、风机盘管 2 单极断路器、风机盘管 3 单极断路器、风机盘管 4 单极断路器、新风机 1 单极断路器、新风机 2 单极断路器、备用 2 单极断路器、备用 3 单极断路器、公共卫生间照明单极断路器、公共卫生间插座漏电保护开关、A6-2 四极断路器。标注为风机盘管 1 的单极断路器控制着 602-1 室吊顶内风机盘管用电回路，风机盘管 1 单极断路器电源输入侧有 1 根透明无色电源导线输入，风机盘管 1 单极断路器电源输出侧有 1 根红色电源导线接入（该红色电源导线与 602-1 室中厅西南角吊顶内风机电源线金属导管输出的红色电源导线颜色一致）。

图 16 6 层配电室 16ZAL1 配电箱现场勘查图（一）

图 17 6 层配电室 16ZAL1 配电箱现场勘查图（二）

图 18 6 层配电室 16ZAL1 配电箱现场勘查图（三）

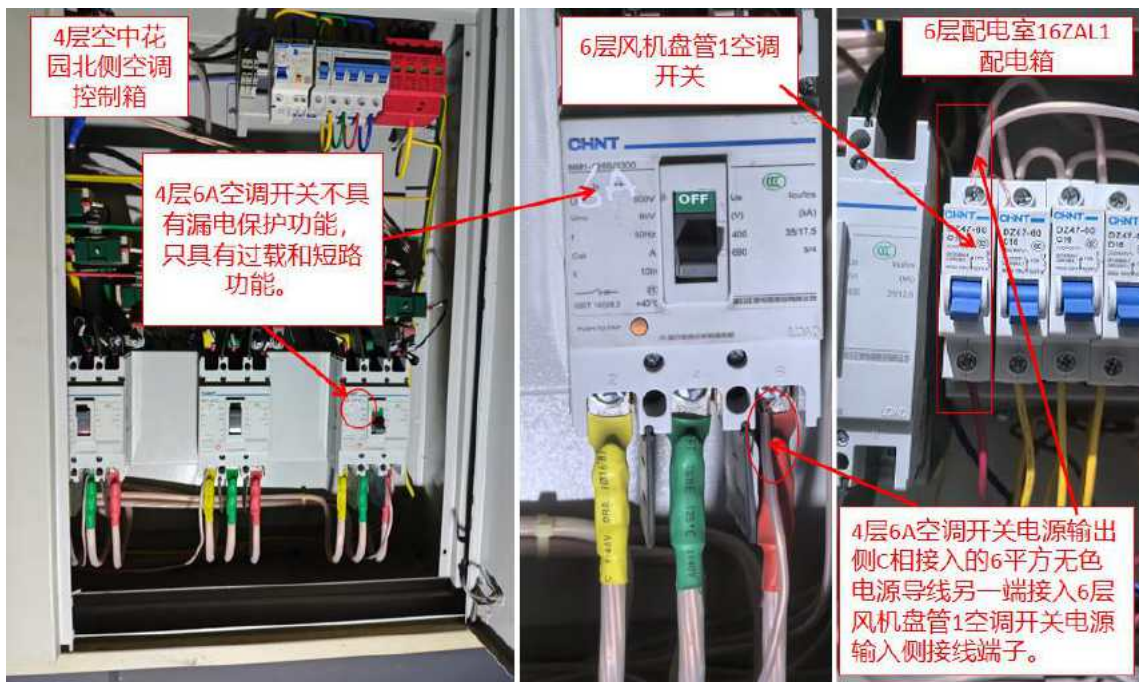
图 19 4 层空中花园北侧空调控制箱现场勘查图

A 座 4 层空中花园北侧设置有空调控制电箱，该空调控制电箱下部共有 3 个三极断路器，其中从右向左数第一个标有 6A 的三极断路器（以下称为 4 层 6A 空调开关）为 A 座 6 层配电室 16ZAL1 配电箱风机盘管 1 单极断路器（以下简称 6 层风机盘管 1 空调开关）的上级开关。4 层 6A 空调开关（不具有漏电保护功能，只具有短路和过载功能）负载侧 A 相、B 相端头分别标有黄色（A 相）、绿色（B 相）2 根电源导线输出，黄色、绿色 2 根电源导线均为相线；负载侧 C 相有 1 根端头标有红色和 1 根无色电源导线（线径为  $6\text{mm}^2$ ）输出，经测试该无色电源导线与 6 层配电室 16ZAL1 配电箱风机盘管 1 空调开关电源输入侧电源导线为同一根电源导线。即 4 层 6A 空调开关为 6 层风机盘管 1 空调开关的

上级开关。

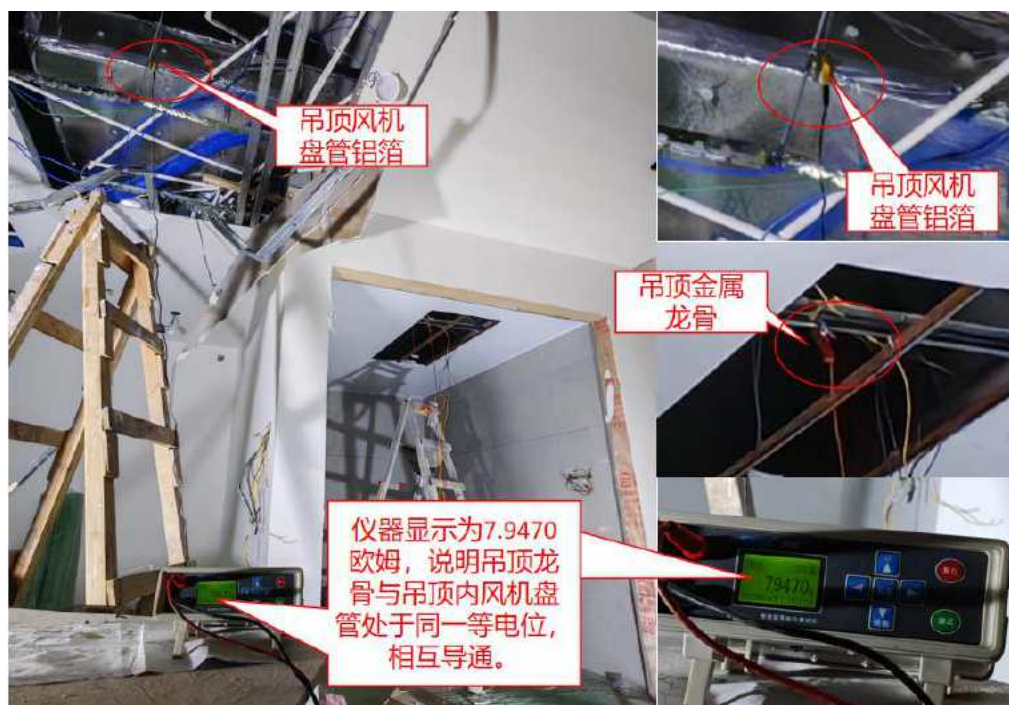
经采用辅助测试线（辅助测试线线阻为  $6.1000\Omega$ ）进行现场等电位测试，吊顶龙骨、吊顶吊杆、风机盘管吊杆、包裹有铝箔的风机盘管等金属导体均处于同一等电位，相互间导通。

图 20 风机盘管铝箔与吊顶龙骨等电位测试

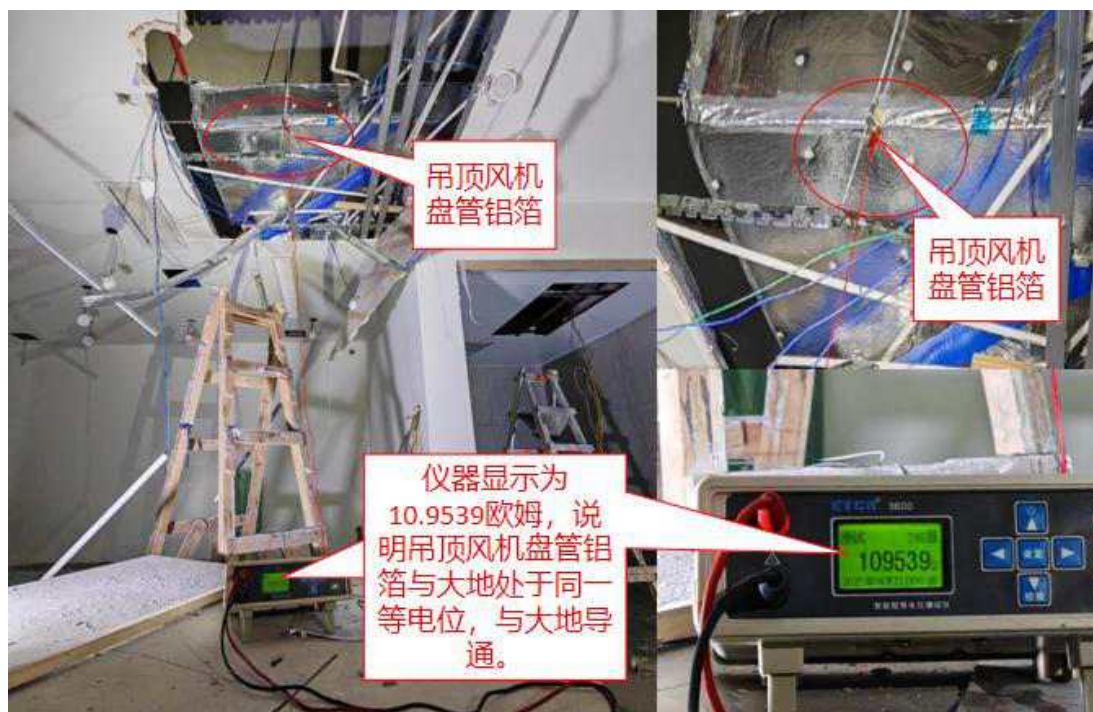
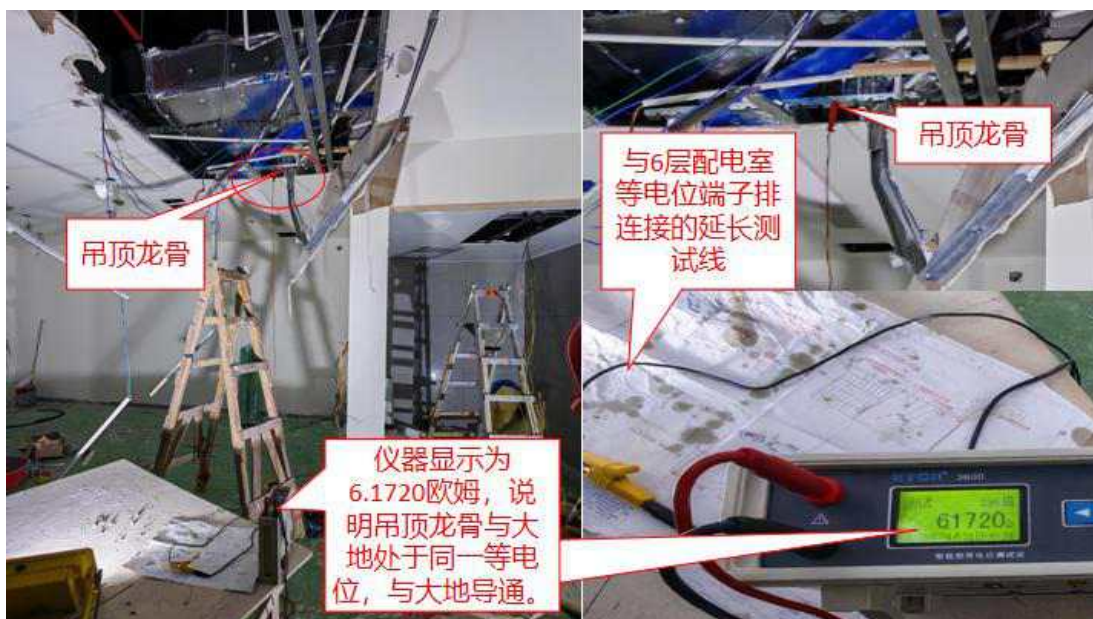
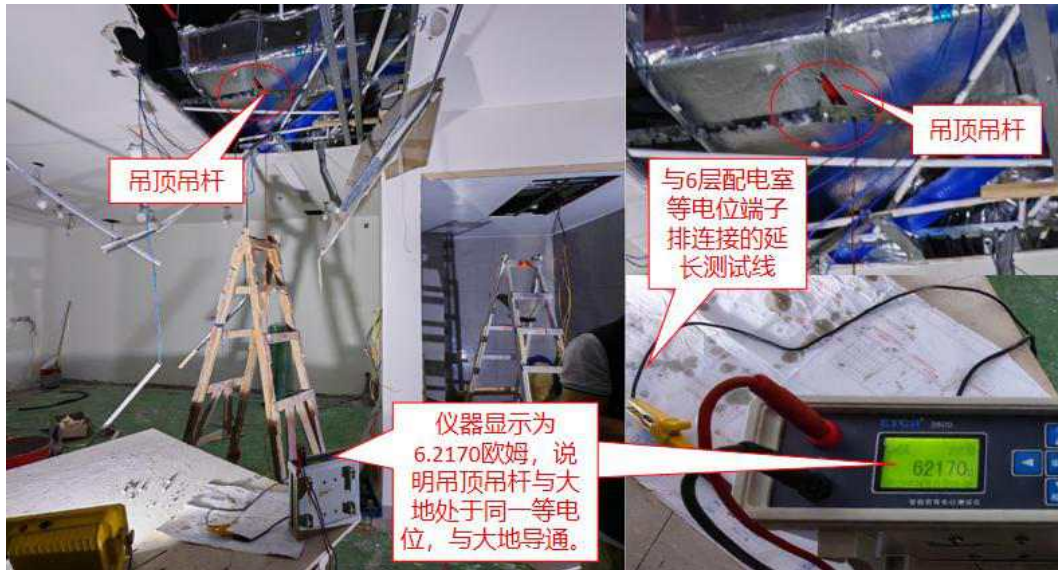
经采用辅助测试线（辅助测试线线阻为  $6.1000\Omega$ ）对事发区域金属导体与 6 层配电室等电位接地端子排 PE 极进行等电位现场测试，事发区域的吊顶龙骨、吊顶吊杆、风机盘管吊杆、包裹有铝箔的风机盘管等金属导体均与大地导通。

图 21 吊顶风机盘管铝箔与 6 层配电室等电位端子排 PE 极等电位测试

图 22 吊顶金属龙骨与 6 层配电室等电位端子排 PE 极等电位测试

图 23 吊顶金属吊杆与 6 层配电室等电位端子排 PE 极等电位测试

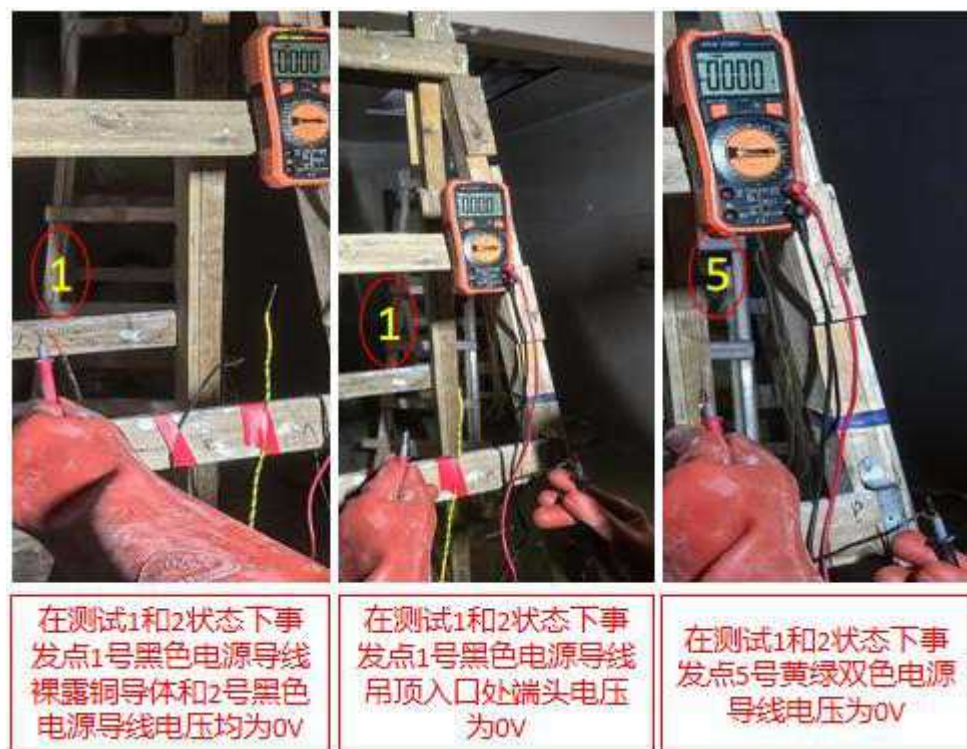
检测 1：当 4 层空中花园北侧空调配电箱 6A 空调开关合闸通电、6 层配电室 16ZAL1 配电箱 6 层风机盘管 1 空调开关分闸断电、6 层配电室 16ZAL1 配电箱其他电源开关全部合闸通电时，事发点涉事阻燃线管输出的 2 号黑色电源导线、与 2 号黑色电源导线接驳在一起的 1 号黑色电源导线裸露铜导体、4 号黄色电源导线、5 号黄绿双色电源导线、6 号黑色电源导线以及事发点吊顶龙骨和吊杆、风机盘管吊杆、包裹有铝箔的风机盘管等金属导体均不带电。

检测 2：当 4 层空中花园北空调配电箱 6A 空调开关分闸断电、6 层配电室 16ZAL1 配电箱所有电源开关（包括 6 层风机盘管 1 空调开关）全部合闸通电时，事发点涉事阻燃线管输出的 2 号黑色电源导线、与 2 号黑色电源导线接驳在一起的 1 号黑色电源导线裸露铜导体、4 号黄色电源导线、5 号黄绿双色电源导线、

6号黑色电源导线以及事发点吊顶龙骨和吊杆、风机盘管吊杆、包裹有铝箔的风机盘管等金属导体均不带电。

图 24 测试 1 和测试 2 状态下 1 号和 2 号黑色电源导线  
5 号黄绿双色电源导线带电情况测试

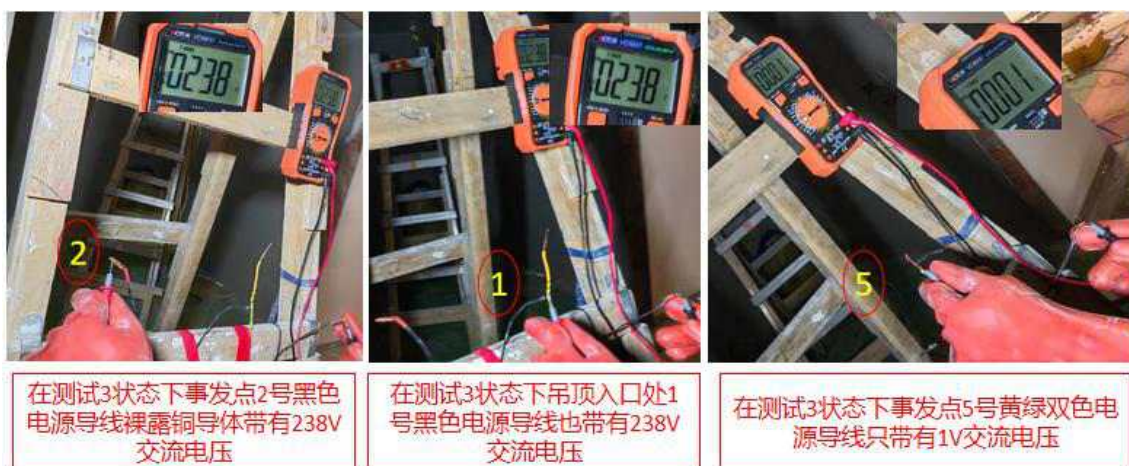
检测 3：当 4 层空中花园北空调配电箱 6A 空调开关合闸通电、6 层配电室 16ZAL1 配电箱 6 层风机盘管 1 空调开关合闸通电、6 层配电室 16ZAL1 配电箱其他电源开关全部分闸断电时，除了事发点涉事阻燃线管输出的 2 号黑色电源导线、与 2 号黑色电源导线接驳在一起的 1 号黑色电源导线裸露铜导体带有 238.0V 交流电压，4 号黄色电源导线、5 号黄绿双色电源导线、6 号黑色电源导线以及吊顶内事发点其他金属导体均不带有危险电压。

图 25 测试 3 状态下 1 号和 2 号黑色电源导线  
5 号黄绿双色电源导线带电情况测试

综上分析，事发时林某斌所在吊顶内区域可接触到的金属导体，只有与涉事阻燃线管输出的2号黑色电源导线（相线）接驳在一起的1号黑色电源导线裸露铜导体，该裸露铜导体存在带有238.0V危险电压的情况。可以判定，造成林某斌触电的带电体为1号黑色电源导线（相线）裸露铜导体。

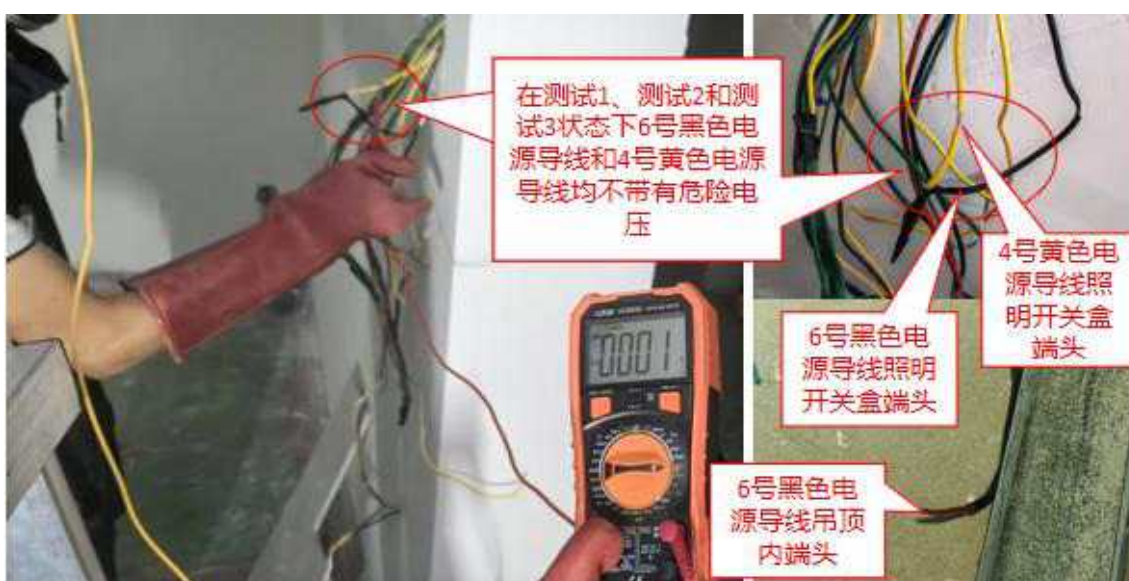
图 26 在测试 1、测试 2、测试 3 状态下，4 号黄色电源导线、  
6 号黑色电源导线带电情况测试

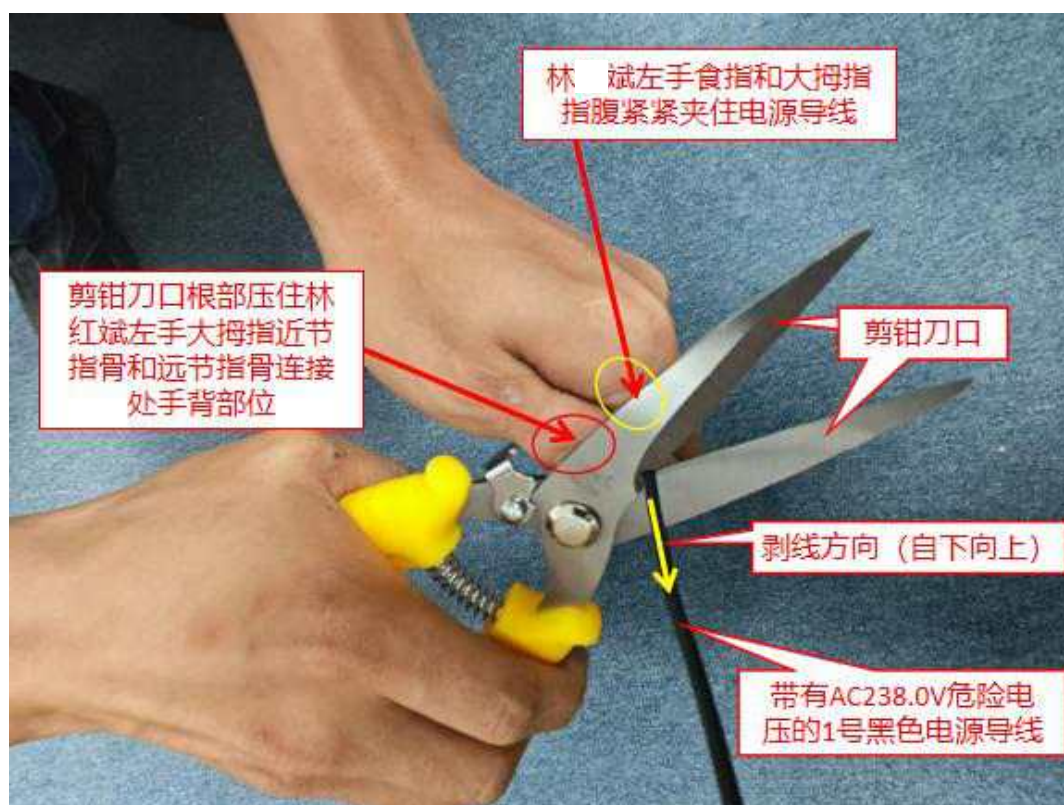
图 28 林某斌使用剪钳剥离电源导线模拟图

结合事故现场勘查和对相关人员的调查问询情况，事发前林某斌告知陈某国到事发吊顶区域敷设照明筒灯电源线，林某斌独自由吊顶入口经人字梯爬上小房间吊顶内，来到事发点风机盘管上表面位置。林某斌使用剪钳对带有238.0V危险电压的1号黑色电源导线进行电源导线剥离作业，作业时林某斌左手食指和大拇指指腹紧紧夹住1号黑色电源导线，右手使用剪钳刀口根部压住林某斌左手大拇指近节指骨和远节指骨连接处手背部位，剪钳

两个刀口切过 1 号黑色电源导线绝缘层，与电源导线铜导体紧密接触，林某斌用力向上剥离 1 号黑色电源导线绝缘层。

可推断，林某斌左手大拇指近节指骨和远节指骨连接处手背部位与带有 238.0V 危险电压的剪钳刀口根部紧密接触，形成触电点。

（一）景恒轩公司应认真吸取本起事故教训，加强本公司的安全管理，加强对从业人员的安全教育和培训，保证从业人员具备必要的安全生产知识；加强对施工现场的安全管理，督促施工人员正确佩戴、使用劳动防护用品。

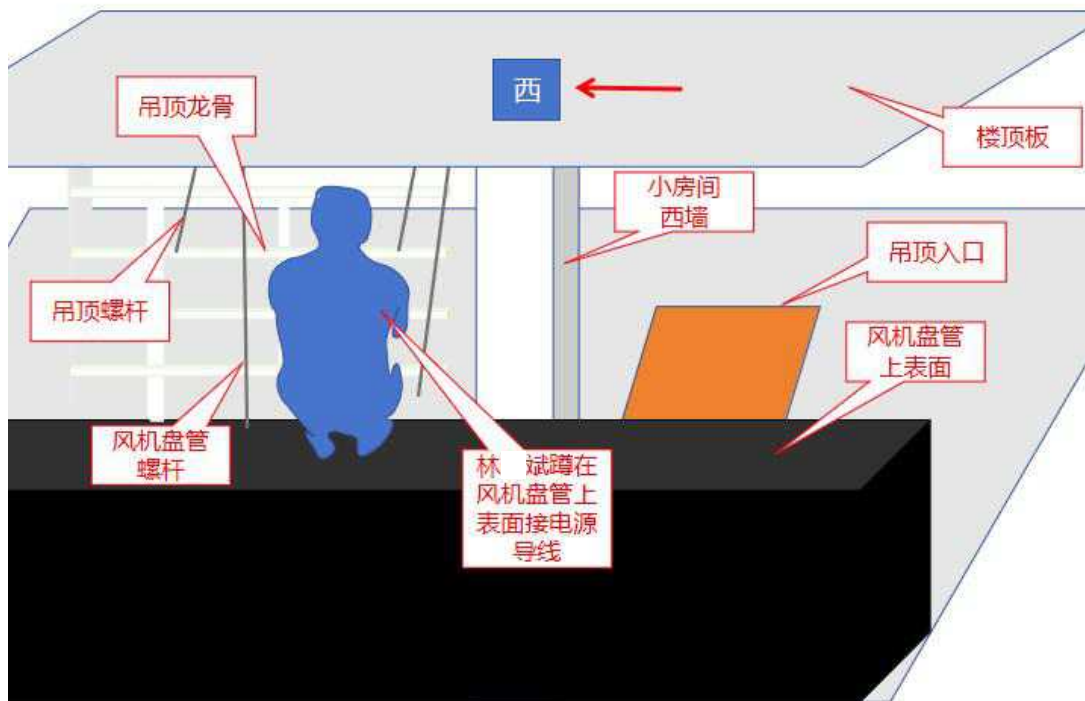
图 29 林某斌蹲在风机盘管上表面接电源导线模拟图

调配电箱 6A 空调开关和 16ZAL1 配电箱 6 层风机盘管 1 空调开关，由吊顶入口经人字梯爬上小房间吊顶后，经风机盘管上表面到事发点风机盘管位置进行照明筒灯电源导线接驳作业；事发时林某斌未穿戴绝缘鞋，也未佩戴绝缘手套，采用剪钳对带有危险电压的 1 号黑色电源导线绝缘层进行剥离。剥离作业过程中林某斌左手食指和大拇指指腹紧紧夹住电源导线，剪钳刀口根部金属部分压住林某斌左手大拇指近节指骨和远节指骨连接处手背部位，林某斌右手使用剪钳对 1 号黑色电源导线向上进行剥离，带有危险电压的 1 号黑色电源导线（相线）中的电流从剪钳刀口裸露铜导体流经林某斌左手大拇指，再流经事发点金属导体与林某斌身体触碰部位，再经触碰的金属导体进入大地形成导通电路，导致林某斌发生触电。林某斌触电后身体发生痉挛反应，随着电流的持续作用，心脏功能逐渐衰竭和神经系统的严重受损，身体无法维持稳定、失去支撑，身体失稳向北摔倒，面部朝下，趴在事发点吊顶面板上，脚部搭在事发点风机盘管上表面上。
