# 粉尘爆炸8死8伤，调查报告公布→

中华人民共和国应急管理部 2024年12月16日 07:30 北京

## 常州武进常州榮荣金属科技有限公司“1·20”较大粉尘爆炸事故调查报告

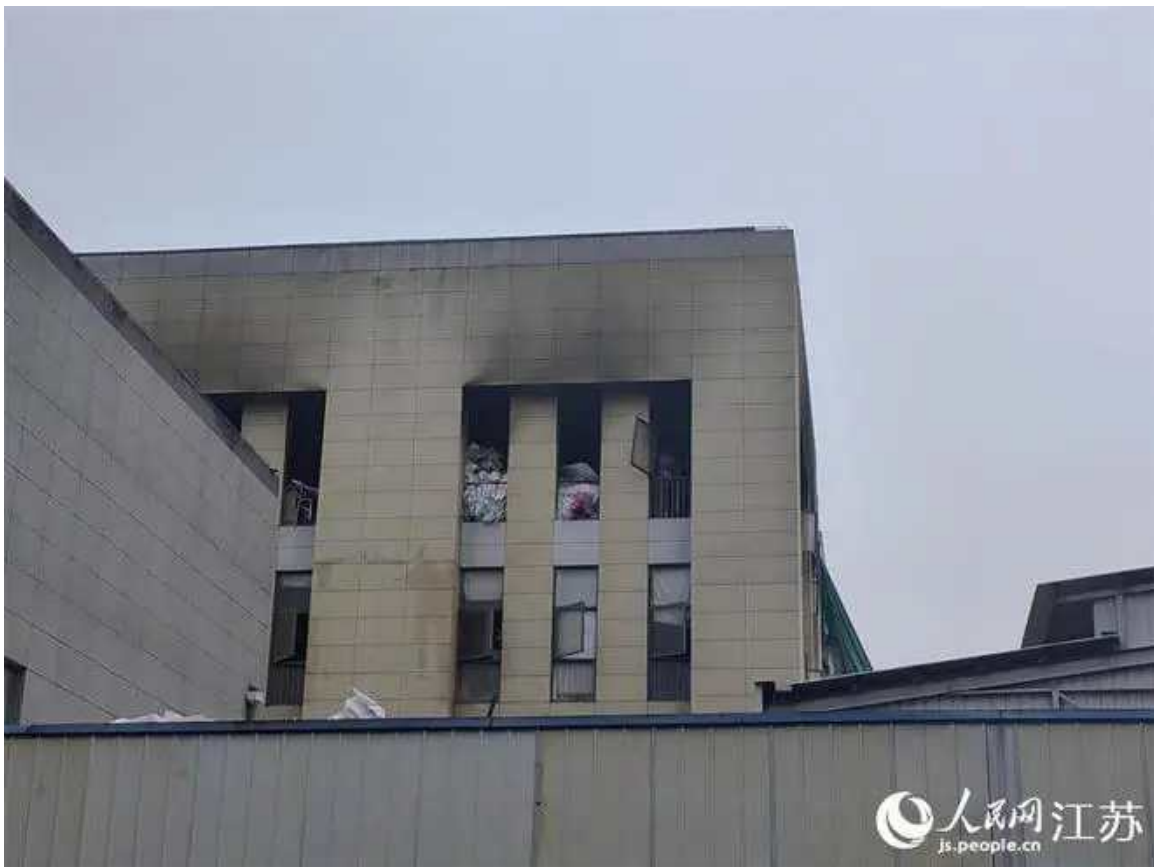
2024年1月20日3时32分许  
位于江苏省常州市武进区的  
**常州燊荣金属科技有限公司**  
**发生较大粉尘爆炸事故**  
**造成8人死亡、8人轻伤**  
直接经济损失1483万余元
