# 江苏隆鑫共享包装科技有限公司“9·24” 一般机械伤害事故调查报告

2022年9月24日上午6时40分许，位于宜兴市芳桥街道的江苏隆鑫共享包装科技有限公司发生一起机械伤害事故，造成1名作业人员死亡，直接经济损失约116万元。

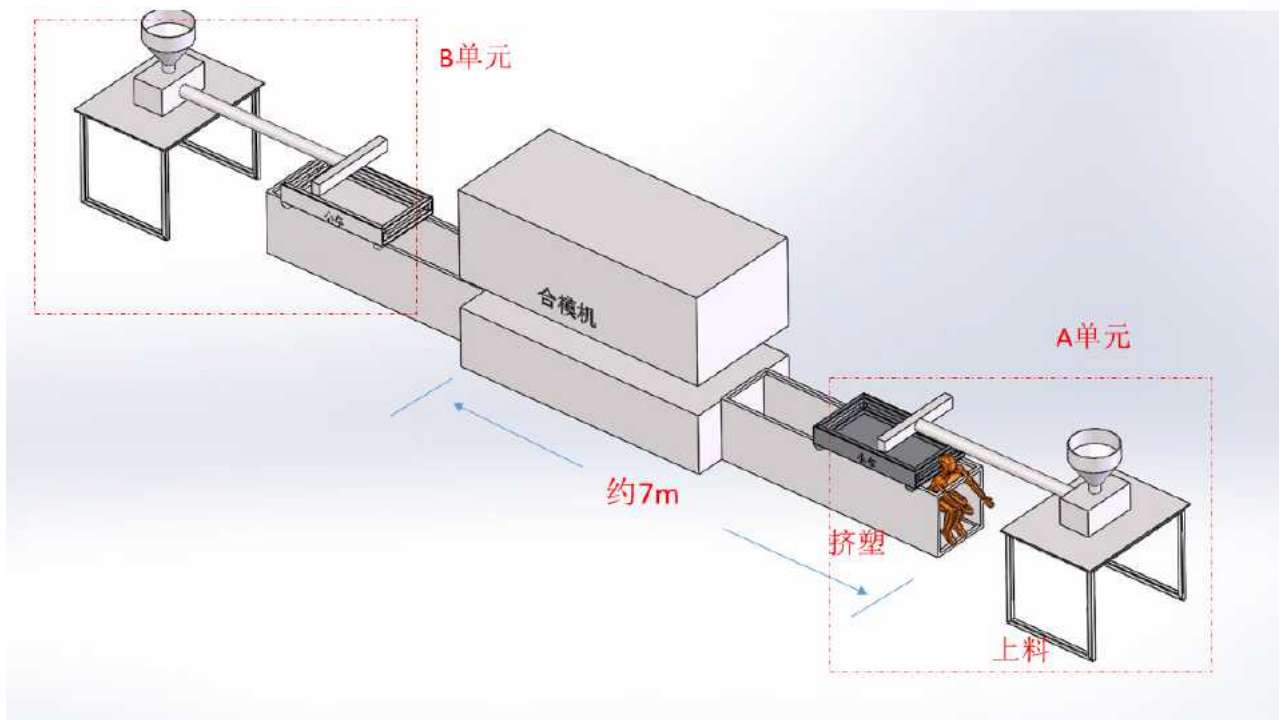
(事发现场模拟图)

发生事故的#6 吸塑全自动生产线隶属四车间，该线全长约 20 米，两端为 AB 两个相同的生产单元，由上料装置、融化与挤塑装置组成，生产线中段为合模装置，通过送料轨道与 AB 单元相连（具体见事故现场模拟图所示）。具体工艺流程为塑料粒子通过上料装置进入融化管道，融化后通过螺旋杆挤出至下方的送料小车，AB 两个单元的送料小车同时将物料送往中间合模区域，卸料后返回原位（小车往返共约 60 秒），合模装置合模成型。

6 时 40 分许，在合模装置处查看机器运行情况的赵某刚发现，朱某某背对送料小车站送料轨道起始端平台内，头部被返回的送料小车挤压于轨道起始端横梁上，赵某刚立即关闭机器并呼叫同伴将朱某某救出，随即拨打 120 急救电话，朱某某第一时间被送至宜兴市中医医院抢救，经抢救无效于当日死亡。

经勘察，事发地点位于隆鑫包装公司四车间#6 全自动吸塑生产线 A 生产单元送料轨道起始端内，该送料轨道起始端至合

模处约 7 米，两侧用铝板封闭，起始端未封闭，也无光栅等安全防护装置。送料轨道起始端正对着上料装置，间距约 2 米，无遮挡。上料装置通过熔化管道与送料轨道起始端上方的挤塑装置相连。

朱某某安全意识不足，违规进入无安全防护的设备运行区域，被运行的送料小车挤压致死，这是本起事故发生的直接原因。

1. 隆鑫包装公司应深刻吸取事故教训，切实落实企业安全生产主体责任，要切实加强安全生产管理，一是要认真开展安全生产教育，确保作业人员具备必要的安全意识，熟知作业现场存

在的危险因素和防范措施,不断提升从业人员的安全意识和操作技能;二是要切实落实安全风险辨识管控和隐患排查治理双重预防机制,严格按照要求对企业存在的安全风险进行全面、系统的辨识,制定切实有效的管控措施并严格落实,要加强安全检查及隐患排查治理,及时发现和消除事故隐患,避免事故再次发生。
