青银二广高速公路太原联络线项目  
ZBLJ2 分部（寿阳）“5·22”物体  
打击一般事故调查报告

寿阳县人民政府事故调查组

2025 年 9 月

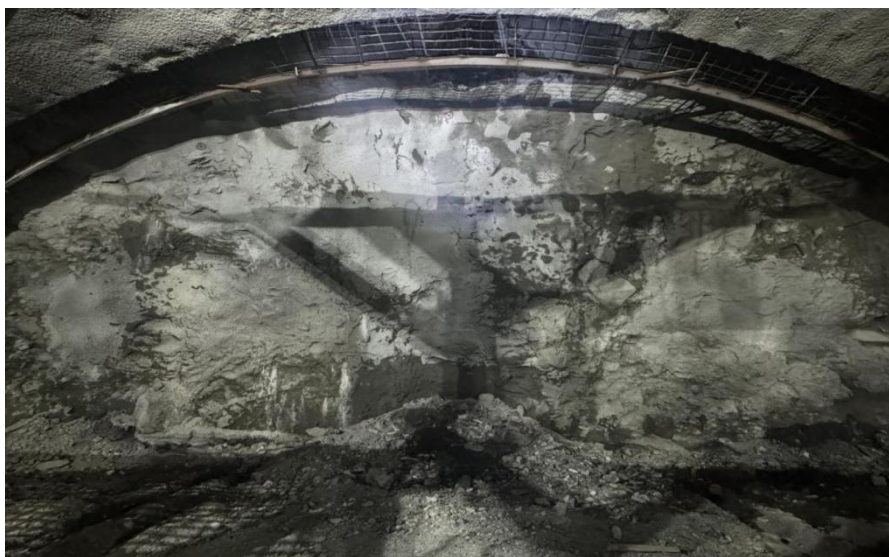
事故现场图片

2.事故现场情况：现场掌子面里程 ZK19+526，前期在 ZK19+523.5 处施作超前支护，开挖进尺为 2.2m，架设拱架间距 1m，施工所采取的爆破开挖进尺及超前支护符合公路隧道施工技术规范（JTG/T 3660—2020）7.2.3 条、15.3.3 条规定。事故发生处位于拱顶偏右处，落石尺寸为 0.4m-0.5m，伴随破碎岩屑及滴渗水现状。（附图片和事故发生站位示意

1.现场爆破开挖排险后，施工作业人员对坍塌部位原岩节理裂隙认识不清，现场安全员对潜在风险辨识和周边不安全因素观察能力不强，在支架过程中对环境因素（碎屑掉落、滴水加剧）观察不足，班前教育不到位，排险不细致，发生石块掉落，导致在撤离过程中被拱架砸中受伤是造成事故的主要原因。

2.现场采取超前支护措施，由于超前支护中尾端岩石受潜在岩体结构面及节理裂隙地质潜在影响，加之裂隙水发育，受围岩初始应力影响，超前支护下方岩石属欠稳定结构，是造成事故的重要原因。

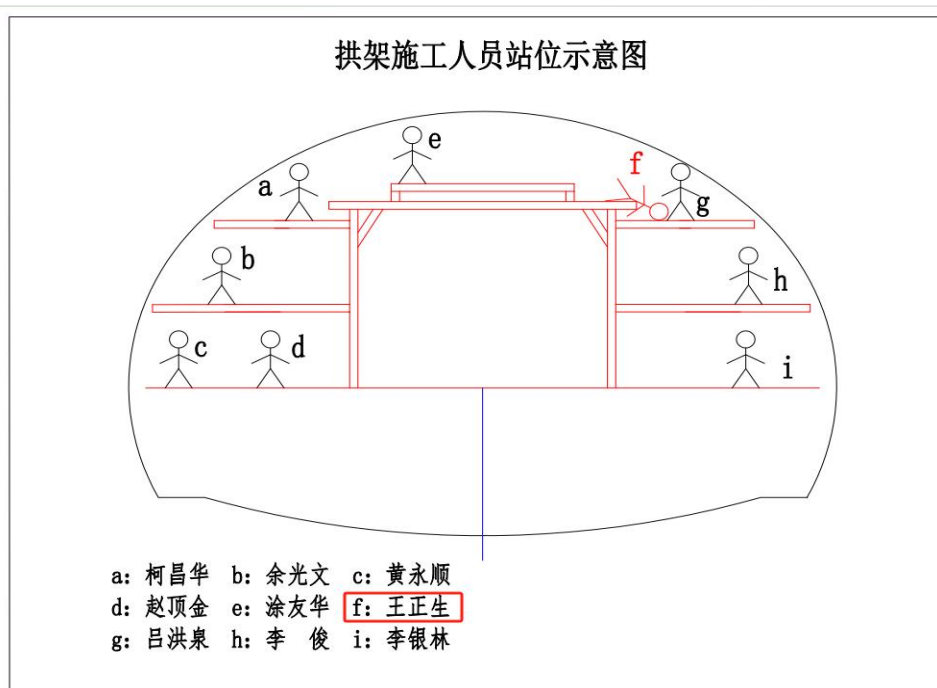
施工人员站位示意图

5 月 22 日 17 时 35 分，在东山 1 号隧道 ZK19+526 处，第二榀拱架安装过程中，作业区域拱顶偏右处突发落石，导致第二榀拱架扭曲变形，现场 9 名作业人员紧急撤离；撤离过程中，班组长王某某因避险不当摔倒在台车上，同时未完成加固的第二榀拱架松动掉落砸中摔倒的王某某，导致被压受伤，现场调度员吴某某即向洞外劳务分包单位林某某报告现场情况，其余人员迅速进行现场施救，施救过程中王某某神志清醒，同时施工人员李某某和安全员孔某某报告项目副经理马某某、项目安全经理张某某及项目经理王某某，即刻
