| 名称 | 澜沧惠民云南旭茂隧道工程有限公司“8·12”车辆伤害一般事故调查报告 | | |

## 澜沧惠民云南旭茂隧道工程有限公司“8·12”车辆伤害一般事

澜沧县人民政府:

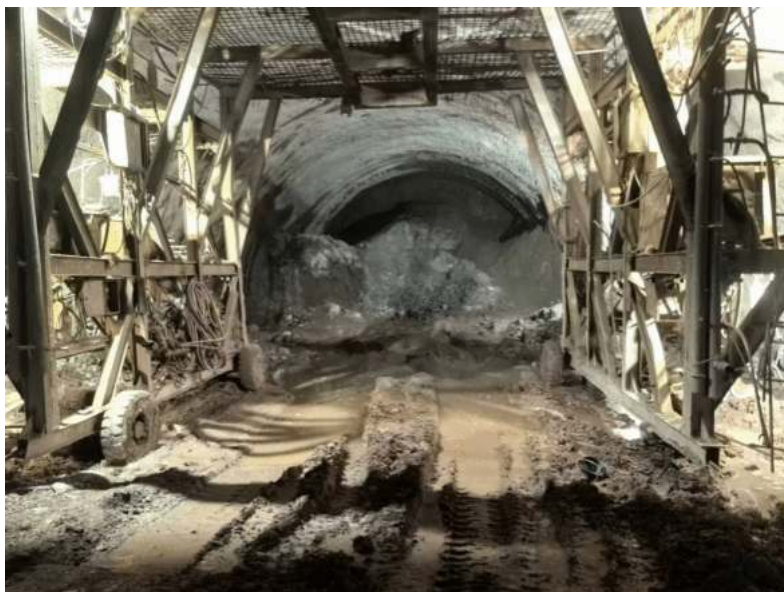
事故发生后，“8·12”车辆伤害事故调查组到达事故现场，向事主询问了案发情况，了解事故现场周边情况。事故现场为景迈隧道出口端右洞K38+200.4处掌子面，掌子面有台车，地面有两条深15厘米、宽90厘米的车轮印，右侧地面掉落有一顶深绿色安全帽，喷浆泵车已驶离现场，经认真搜索现场周围未发现其他物证痕迹，至事故发生时，现场无人员伤亡。

图一：喷浆作业掌子面

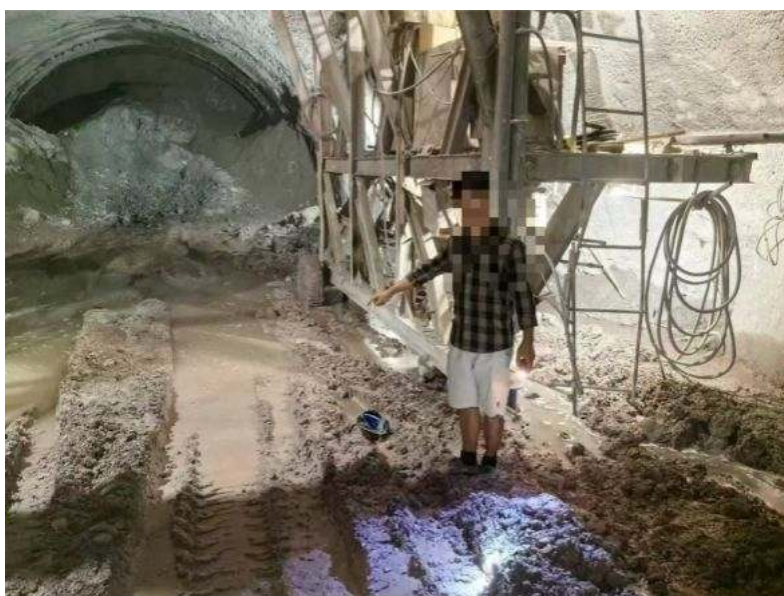
2024年8月12日凌晨2时20分许，云南旭茂隧道工程有限公司景迈隧道工程项目喷浆班孙\*发、孙\*红、孙\*迈在景迈隧道出口端右洞K38+200.4处进行掌子面喷浆作业，凌晨3时30分第一车喷浆料喷射完毕，喷浆机手孙\*发起湿喷机支脚准备移动湿喷机时，湿喷机后溜撞到正在机尾清理湿喷机的喷浆助手孙\*红胸部，导致事故发生。

图二：事故现场指认

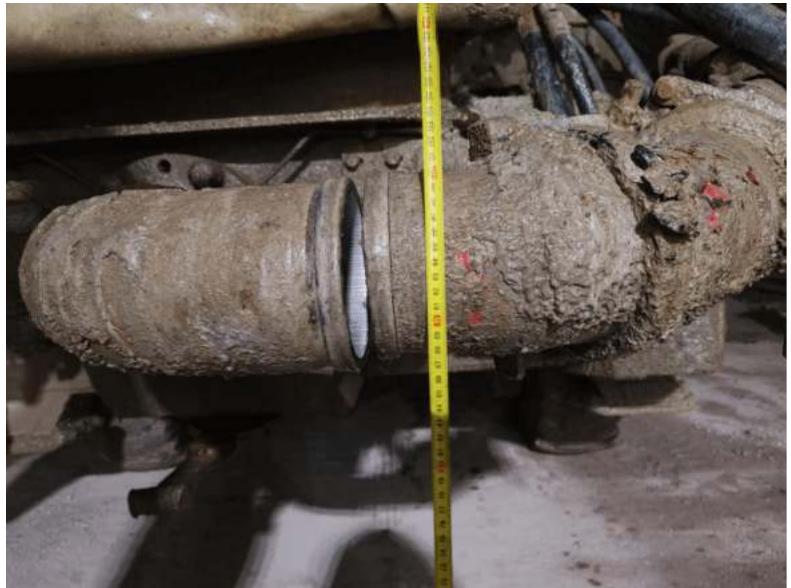
图三：湿喷机清理部位

喷浆作业完成后，喷浆机操作手未发现擅自到湿喷机尾部清理浆泥的喷浆助手孙\*红，收起湿喷机支腿倒正在机尾清理湿喷机的助手，导致事故发生。

2. 加强对作业现场的指导和安全管理，组织开展经常性的安全检查，加强对现场安全风险管控，提高安全意识，强化现场管理监督和指挥，防止此类事故的再次发生。
