## 光明区马田街道新德织造（深圳）有限公司“8·3”物体打击事故调查报告

日期：2022年 02月 14日 信息来源：光明区应急管理局

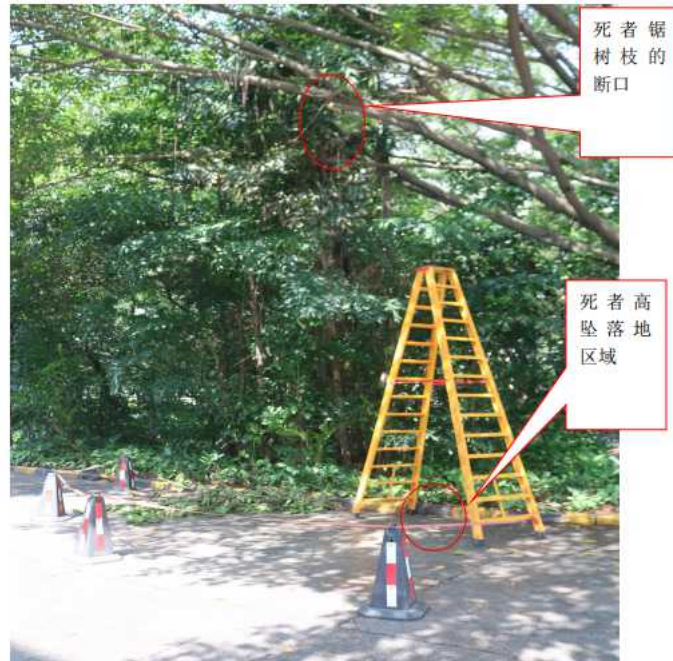
2021年8月3日上午8时许，新德织造公司绿化组工人胡志林与赵小梅沿着工厂内主干道开始修剪伸出路面并影响车辆通行的大榕其中胡志林负责爬上梯子（金属材质）使用高枝剪锯树枝，赵小梅负责在地面递高枝锯和作业时扶住人字梯。上午12时许，胡志林使用高枝剪锯涉事大榕树树枝过程中，长达6米多的树枝突然断裂掉落下来，树枝末端碰在人字梯，胡志林失稳从人字梯上掉落在硬上，人字梯侧翻在绿化带里。

1.涉事榕树位于工厂办公楼门口通向大门的主干道上的绿化带内，旁边是园区食堂建筑物，榕树主干直径约1.5米。主干道宽度约6.5米，事发树枝为下垂树枝，剪断的树枝长6.28米，最粗处直径约10厘米。

2.事故现场黄色铝合金人字梯，展开高度3.5米，展开跨度1.95米，共13块踏板，踏板间距26.9厘米，工人胡志林出事时正站在3号踏板位置，离地约2.05米。依据《高处作业分级》（GB/T143608-2008）第3.1条规定：在距坠落高度基准面2m或2m以上有可能坠落的作业属高处作业。

3.工人胡志林进行木本植物高处大枝修剪作业时，未佩戴安全帽和安全带，不符合《木本园林植物修剪技术规程》（DB44/T1784-2015）9.安全操作规范b)高处作业人员必须佩戴安全帽，系好安全绳，穿防滑结实的工作鞋，并由专门监护人员监护。

4.工人胡志林进行木本植物高处大枝修剪作业时，操作不符合《木本园林植物修剪技术规程》（DB44/T1784-2015）6.4大枝锯截大树、复壮更新时以及病虫枝处理时，锯除直径超过5cm的骨干枝时，应采用三步锯截作业程序。

胡志林安全意识淡薄，带病作业，且未佩戴安全帽等个人防护用品，违规冒险站在梯子上进行修剪树枝作业，被锯断的树枝砸到人随梯子摔倒地面，造成此次事故。

（一）新德织造公司应汲取本起事故的深刻教训，严格落实安全生产主体责任。一是加强安全生产基础管理工作，健全安全生产制度，制定植物修剪安全操作规程，把安全生产责任落实到岗位、落实到个人，及时制止违规冒险作业发生；二是在作业过程中严格执行操作规程工作要求操作；三是认真监督、教育作业人员按照使用规则佩戴、使用劳动防护用品，进一步强化高处作业安全意识，落实安全教育培训。
