## 金安横塘岗金安温氏畜牧有限公司“3·16”一般生产安全中毒窒息事故调查报告（含应急处置措施和应对结果）

发布时间：2024-06-18 11:20 信息来源：金安区应急局 阅读次数：12次 我要纠错 打印 【字体：大 中 小】

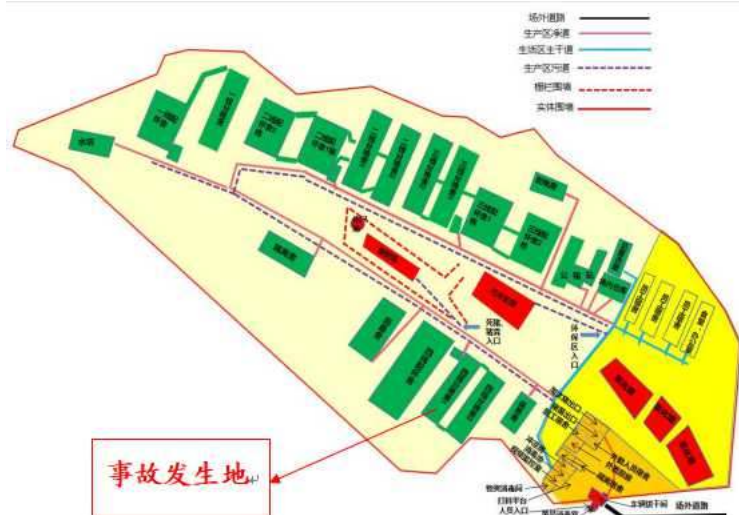
金安温氏畜牧有限公司由温氏食品集团股份有限公司于2016年9月在六安市金安区投资创建，主营养猪业务，2019年在横塘岗乡建成金安区第一个高效化生态养殖项目种猪场，隶属于金安温氏畜牧有限公司管辖，组织架构为五级生产单位，场址位于横塘岗乡龙王岩村境内，占地面积540亩，养殖栏舍17栋，建筑面积45555m<sup>2</sup>，栏舍面积33955m<sup>2</sup>，劳动定员80人，总投资约1.6亿元。本次事故发生在四线分娩舍1栋的四单元。

事发地点位于金安温氏畜牧有限公司四线分娩舍1栋的四单元，长21.4米，宽2.2米，漏粪地沟深度73厘米。事发时，漏粪地沟出入口格栅为去除状态，人员出入不受限，且高度较低，在地沟内站立后人员可脱离沼气浓度较大区域。

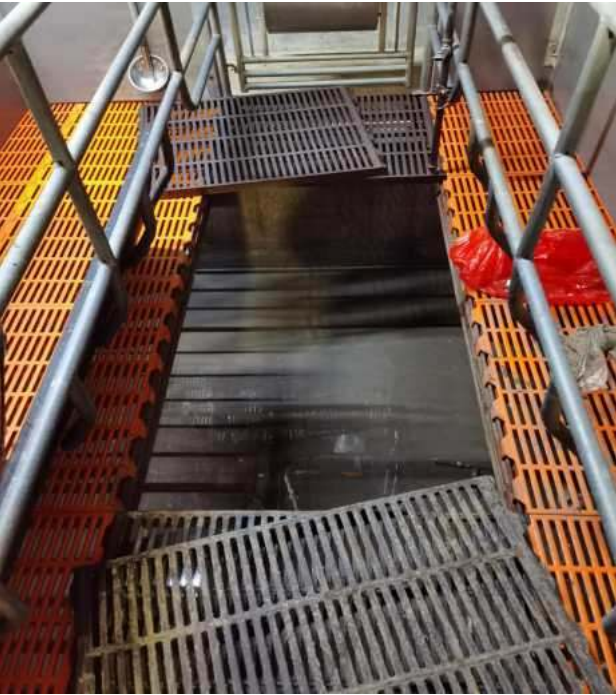
图2 事故发生地格栅状态
