小店西温庄山西科辉电机机械制造有限公司  
“5·23”一般机械伤害事故  
调查报告

小店区政府事故调查组

2026 年 7 月

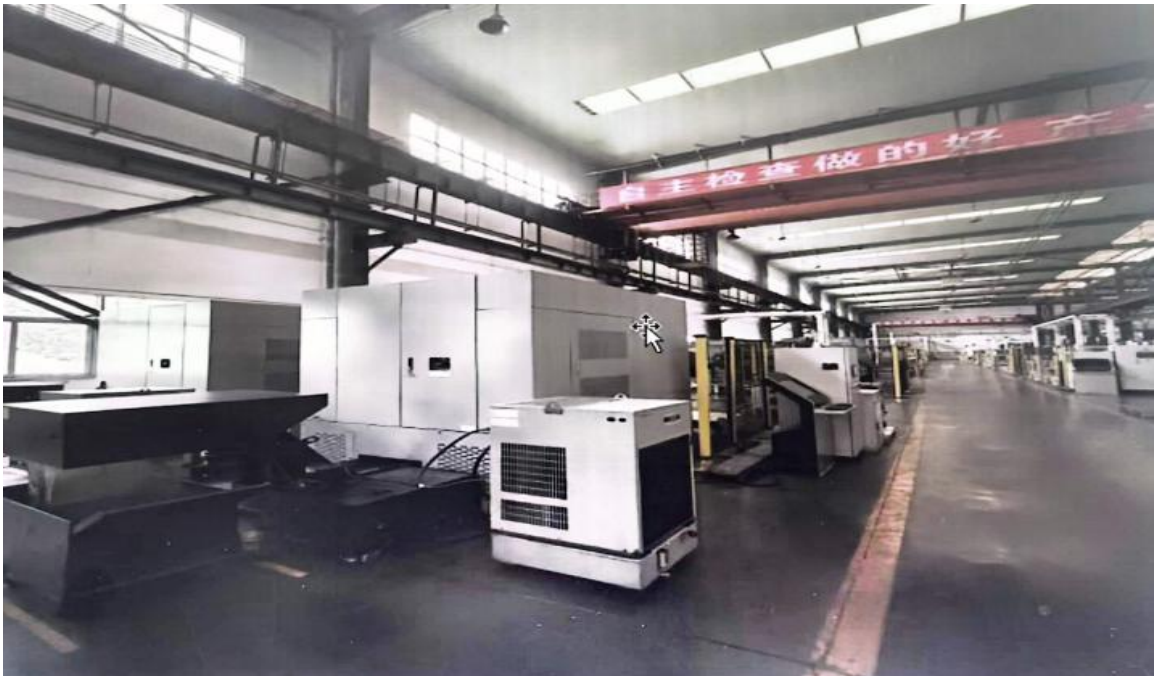
图一 金工分厂车间示意图

（1）事故现场位于科辉电机公司金工分厂第 7 号加工岛，作业现场均能满足机器人要求的温度、湿度、震动量等各项指标要求。（见图一）

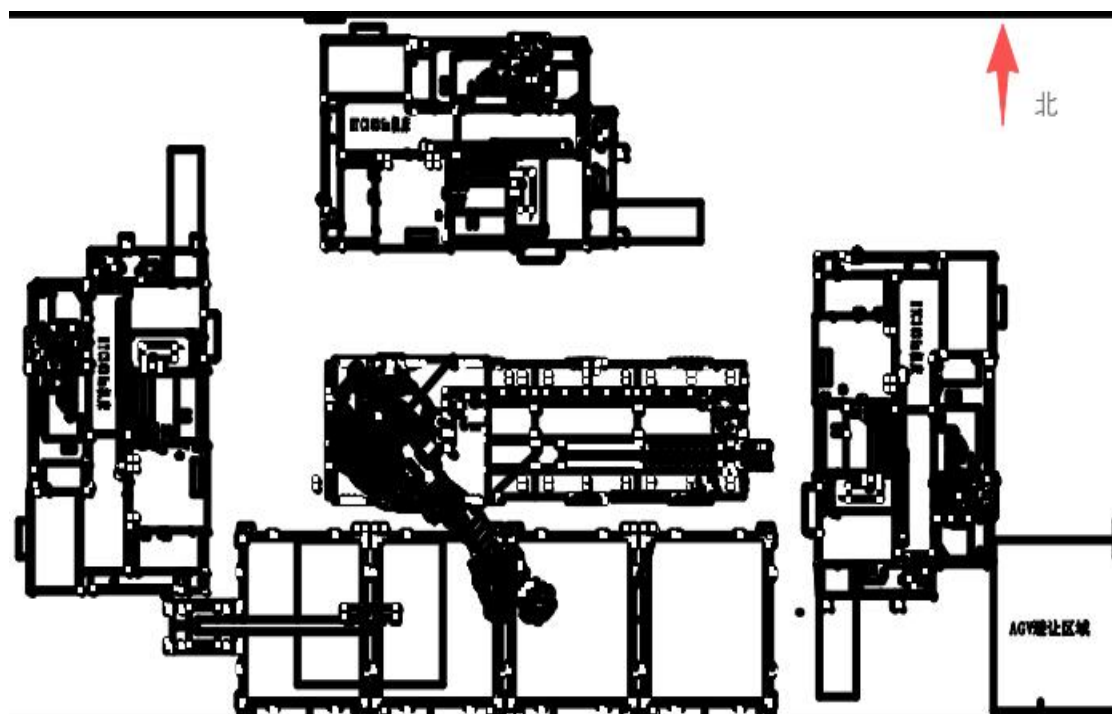
图二 7号加工岛示意图

（2）金工分厂共设置 17 个自动化加工岛，事故发生于 7 号加工岛，该加工岛为长方形，长 5890mm，宽 3934mm，在加工岛的西侧、北侧、东侧分别设置一台 HTC3035 型机床，南侧为待加工与加工完成后的配件，北边东侧为操作台。北边西侧为加工岛安全门，安全门上安装急停联锁装置，只要打开安全门，加工岛上所有设备即处于停止运行状态，加工岛内部安装了一台

KR210R2700 型机器人，作业人员在操作台上操控机器人同时服务于三台机床进行零部件加工。（见图二）

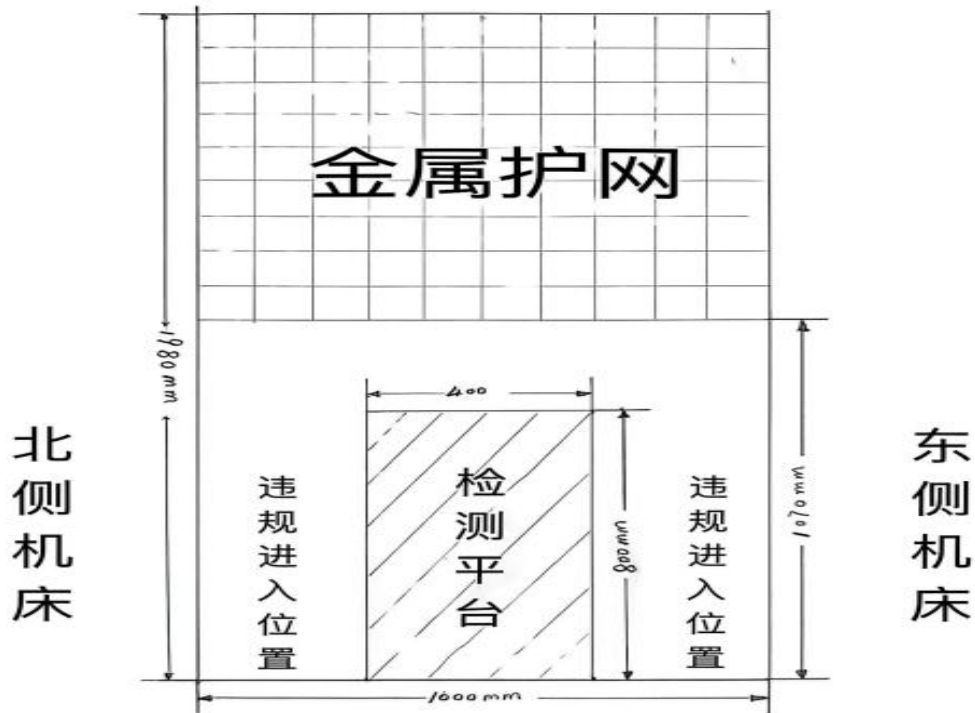
图三 7号加工岛金属网状围栏示意图

（3）加工岛四周机床之间空档处用高 1980mm 的金属网状围栏与外界隔离，其中，北侧与东侧机床之间的围栏宽约 1000mm，底部有高约 1070mm 的空间没有设置安全网，该空间内设置有一台高约 800mm、宽约 400mm 的检测平台，检测平台与东侧围栏之间留有 390mm 的空间，检测平台与北侧围栏之间留有约 210mm 的空间，空间内放置有一台排屑车（见图三）。工作人员需进入加工岛内作业时，须严格遵照操作规程在机器人操作面板上将机械手切换至手动模式，再按下急停按钮，开启安全锁并通过安全门进入（设备配备安全光栅联动急停装置，严禁从其他区域进入加工岛）；进入后对安全门执行挂锁锁定，完成以上全部步骤后方

可进入加工岛内开展作业。

通过查看事故机器人机械手后台运行记录。未显示机械手被切换为人工模式。通过查看操作平台 PLC 控制柜后台报警记录，未显示安全门被打开记录与急停按钮操作记录。可以判定米某某是在未按下急停按钮、未将机器人机械手切换为人工模式的情况下，未经安全门进入加工岛内作业。通过现场勘查、调取视频监控，事发时米某某通过检测平台东侧空间进入加工岛。

**（二）强化风险辨识管控，从严整治三违行为。**科辉电机公司要常态化开展全域安全生产风险辨识工作，聚焦生产现场重点部位、关键工序及高风险环节，全面排查、细化管控措施、压实岗位及人员责任，建立分级管控、闭环治理的风险防控机制。深入开展“反三违”专项整治，强化现场巡查检查，从严追责各类违章行为，坚决整治习惯性违章乱象，从源头排查化解安全隐患，严防各类生产安全事故发生。
