# **荔湾石围塘“5·15”一般电击伤害 事故调查报告**

荔湾区政府事故调查组

2023 年 7 月

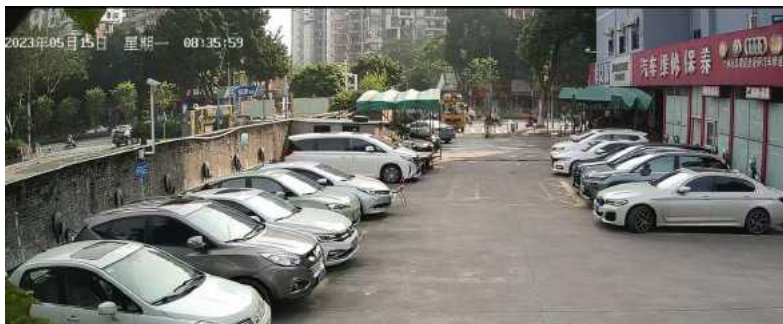
5月15日8时39分许，陈前进驾驶汽车起重机到达现场，随后凡文辉也来到了现场。

图4 汽车起重机到达现场（图显时间慢约3分15秒）

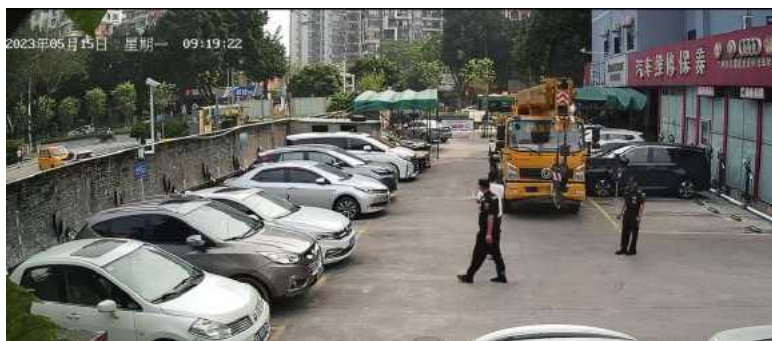
9时19分许，汽车起重机就位完毕，停放于110KV高压线下方。

图5 汽车起重机停放就位（图显时间慢约3分15秒）

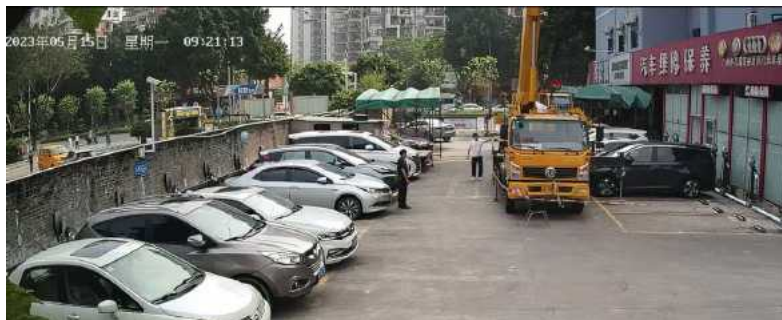
9时24分许，凡文辉用警示带对汽车起重机作业范围进行了围蔽后离开了现场。

图 6 汽车起重机围蔽 ( 图显时间慢约 3 分 15 秒 )

6. 现场汽车起重机作业的安全围蔽范围不足且无监护措施<sup>[25]</sup>。

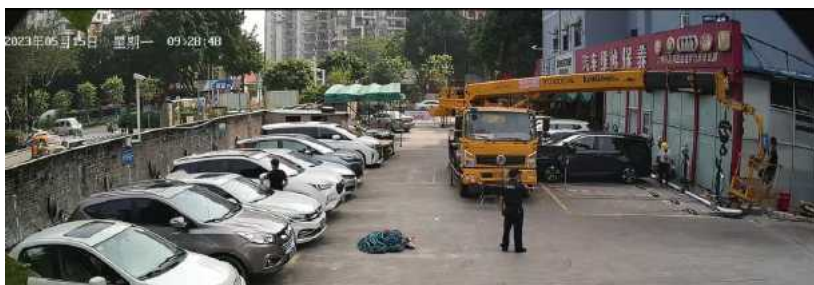
9 时 31 分许，陈前进操作起重机吊运郑生开始灯带安装作业，现场先是进行右侧墙沿纵向灯带的安装。

图 7 汽车起重机开始作业 ( 图显时间慢约 3 分 15 秒 )

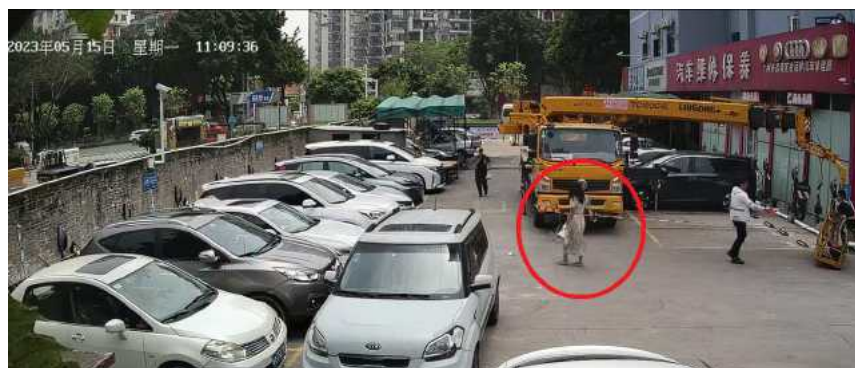
11 时 12 分许，侯某某出现在现场，并进入汽车起重机右后方事发位置。11 时 16 分许，侯某某离开事发位置，随后又在 11 时 19 分许又再次回到事发位置。

图 9 侯某某出现在现场（图显时间慢约 3 分 15 秒）

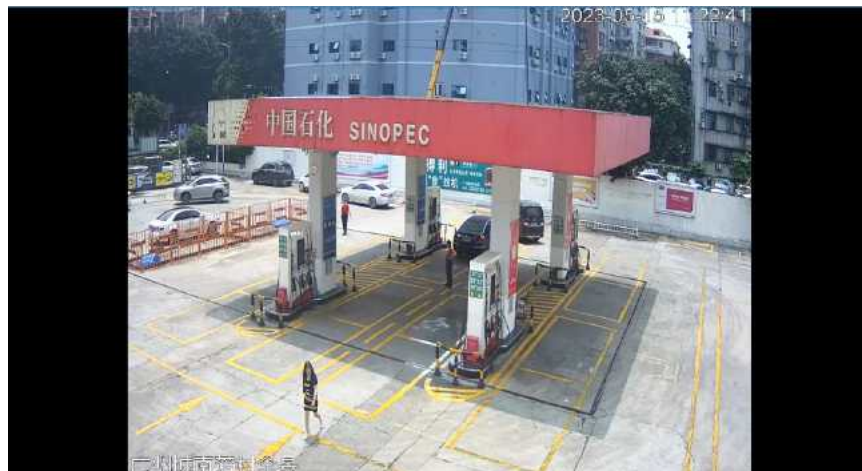
图 10 高压线放电前 1 秒

11 时 22 分许，在吊运工人到安装位置过程中，起重机吊臂第一节升高摆动至约 9.6 米时，靠近上方 110kV 涌峰乙线山村甲支线 #06-#07 塔段高压输电线路 A 相导线，因安全距离不足造成 A 相导线通过吊车接地放电，同时 A 相导线产生晃动触碰吊臂再次对地短路导通放电。高压电沿吊臂至吊车右后支撑对大地放电并产生高温电弧火球，致使站立于吊车后方右侧正在切菜的侯某某被电弧烧伤、3 辆汽车不同程度受损，以及与吊臂触碰处的高压线因机械碰撞及短路放电产生高温电弧造成断股，同时引起 110kV 涌峰乙线故障停

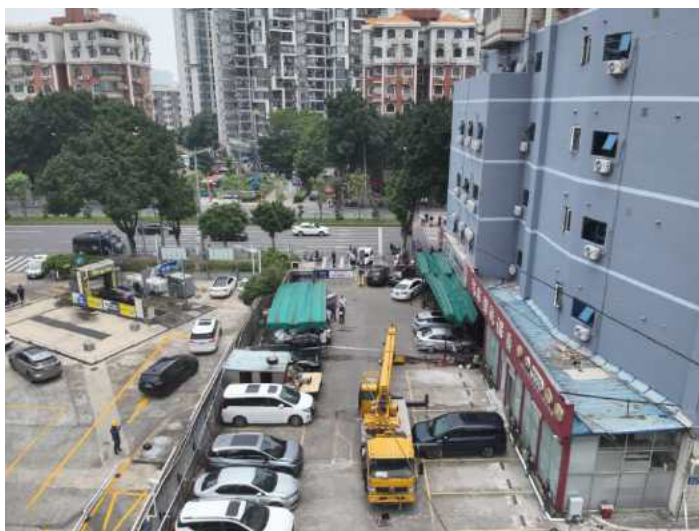
图 15 事发地点俯视图

（一）事发现场位于桥东大厦停车场内，停车场紧挨桥东大厦一楼“车之翼”修车店，停车场中间过道两侧停放有车辆，汽车起重机停放在 110kV 高压线正下方。

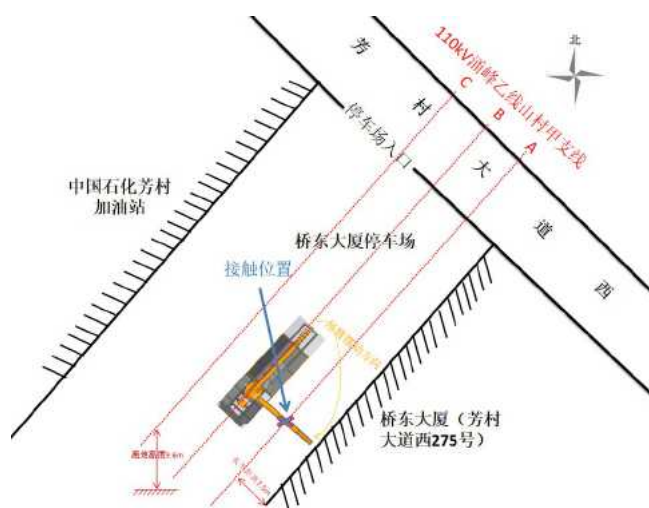
图 16 事发地点示意图

(二)汽车起重机吊臂第一节顶端、右后方支撑、后端备胎,均有明显的放电烧黑痕迹;汽车起重机右后方放置的灭火器有明显放电烧黑痕迹;汽车起重机右后方地面留有明显放电烧黑痕迹;汽车起重机右后方粤 AA9X91 车辆车身前部有明显放电烧黑和损毁痕迹,车头位置距离汽车起重机右后支撑放电点约 3m;受伤人员站立位置有放电痕迹,距离汽车起重机右后支撑放电点约 5m。

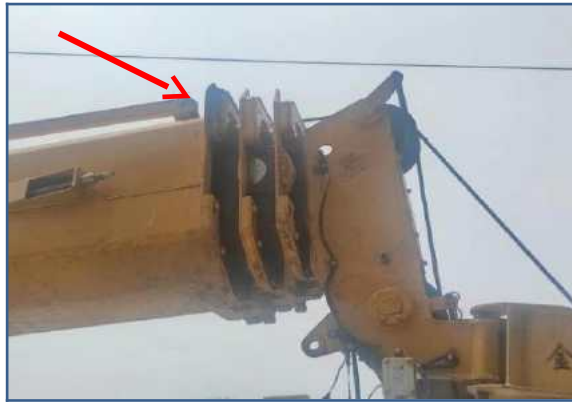
图 17 吊臂第一节顶端有放电烧黑痕迹

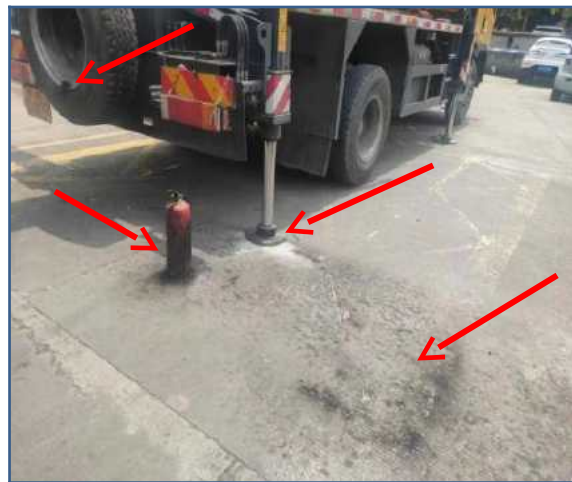
图 18 后备胎、右后支撑、地面、灭火器，均有放电烧黑痕迹

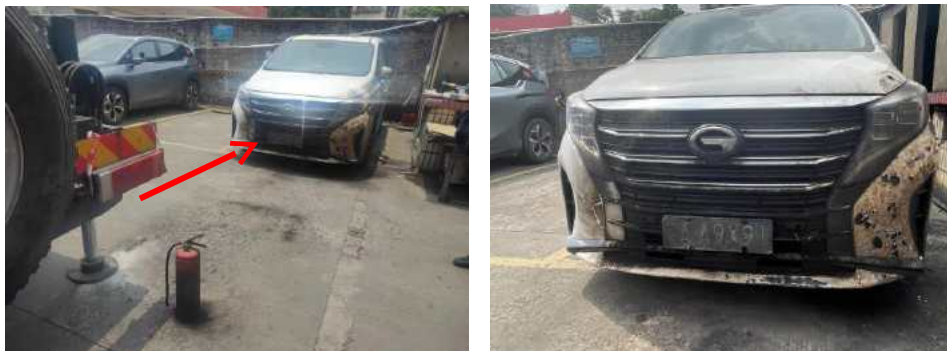
图 19、20 粤 AA9X91 车辆有放电烧黑痕迹

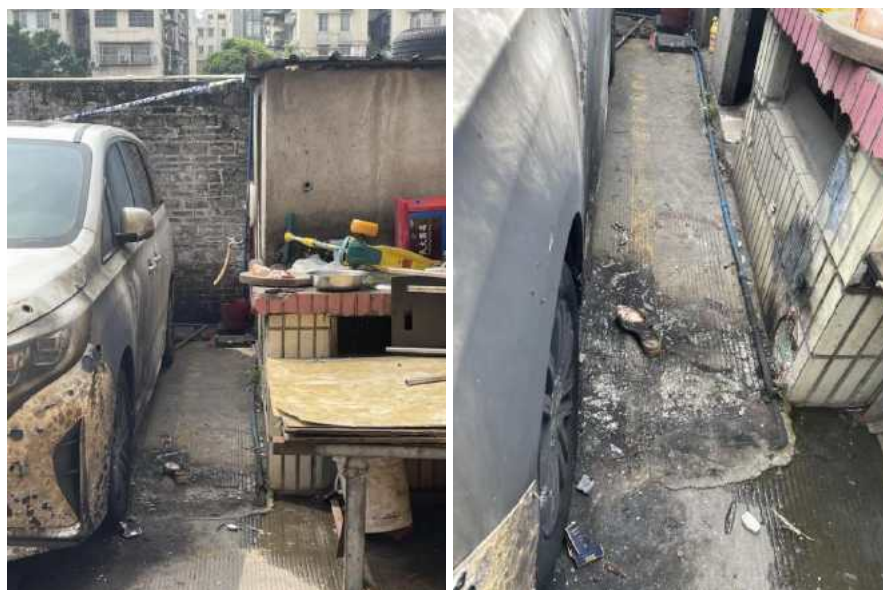
图 21、22 受伤人员站立位置有放电痕迹

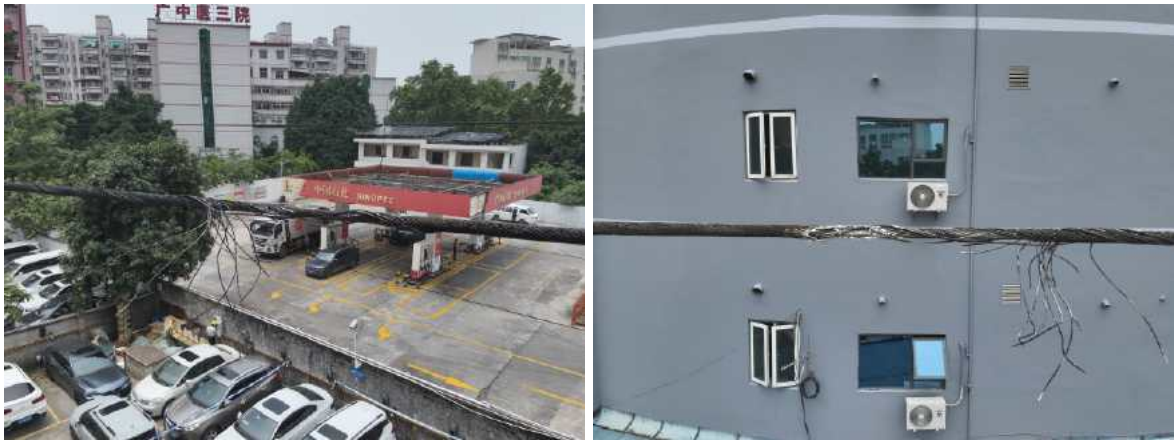
(三) 汽车起重机上方 110kV 涌峰乙线山村甲支线#06-#07 塔段高压输电线路 A 相导线断股约 23 股。

图 23 高压线断股

19时44分许，经紧急抢修，完成了受损导线的临时修复，

事故伤者目前仍在医院进行治疗，至今医疗费用共计 51 万元，有关后续赔偿暂未进行协商；车辆 A 和 B 为挡风玻璃受损，已完成修复和赔付；车辆 C 的受损赔付方案目前仍在协商中；受损高压导线完成了临时修复，但后续需全档更换，换线费用仍有待核定，有关后续赔偿暂未进行协商。石围塘街道办事处牵头处理有关善后工作，将持续跟进处理。

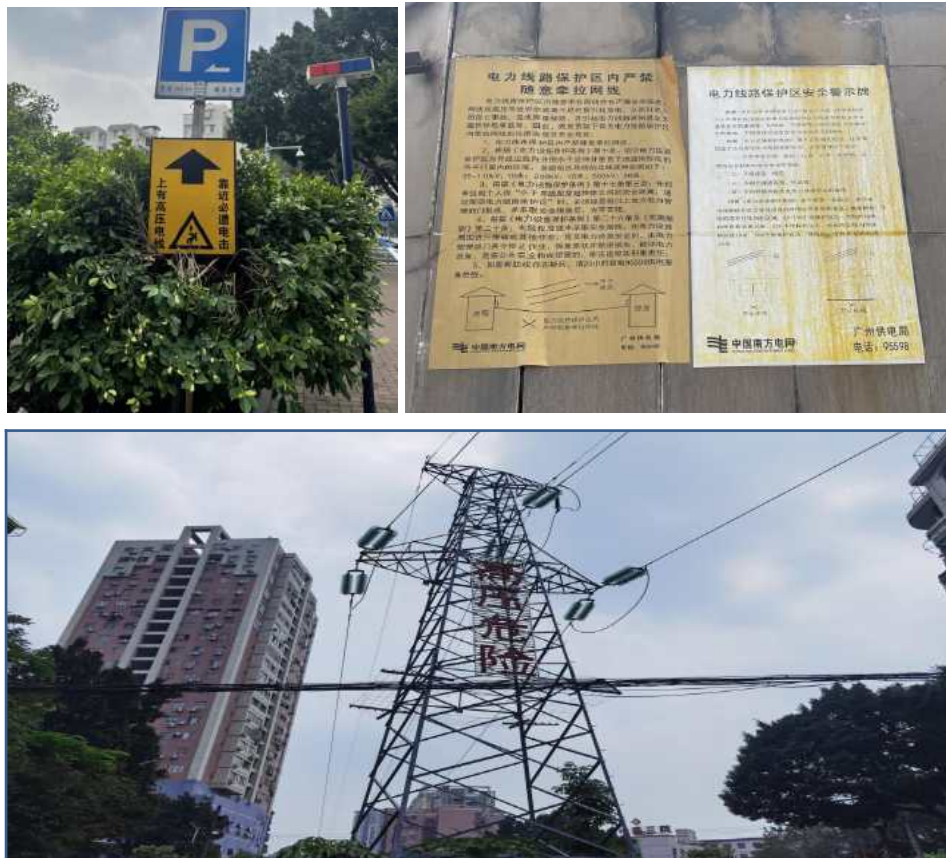
## 图 24、25、26 现场周边高压线安全警示标识

(四) 高压铁塔塔身及汽车起重机作业点周边均设置有多处高压线安全警示标识。

经查，事发时，停车场入口处标志着“上有高压电线，靠近必遭电击”的黄色警示牌（见图 24）被绿化带植物遮挡；停车场内张贴的两张电力线路保护区警示牌（见图 25）褪色严重。该所存在对涉事场所高压线周边安全警示标志维护不到位的问题。

2. 建议由区科工信局对广州市供电局输电管理二所进行约谈，督促其加强高压输电线路安全警示标志的维护。

(一)事故各方要汲取教训，全面规范自身行为。一是德泽公司要全面停止无证施工、无资质施工等违法行为，严格履行安全生产主体责任；二是万盈公司要建立健全对服务对象工程作业的审批备案、巡查监管、隐患排查、反馈上报等流程制度，并及时约定与服务对象之间安全管理权责；三是广州市供电局输电管理二所要做好对电路沿线警示标识的检查维护，并重点针对未经审批擅自施工、安全距离不足等问题加强巡查，及时消除安全隐患。
