# 盐田旭风环保科技有限公司“1·18” 一般起重伤害事故调查报告

盐田旭风环保科技有限公司“1·18”一般  
起重伤害事故调查组

2024 年 3 月 17 日

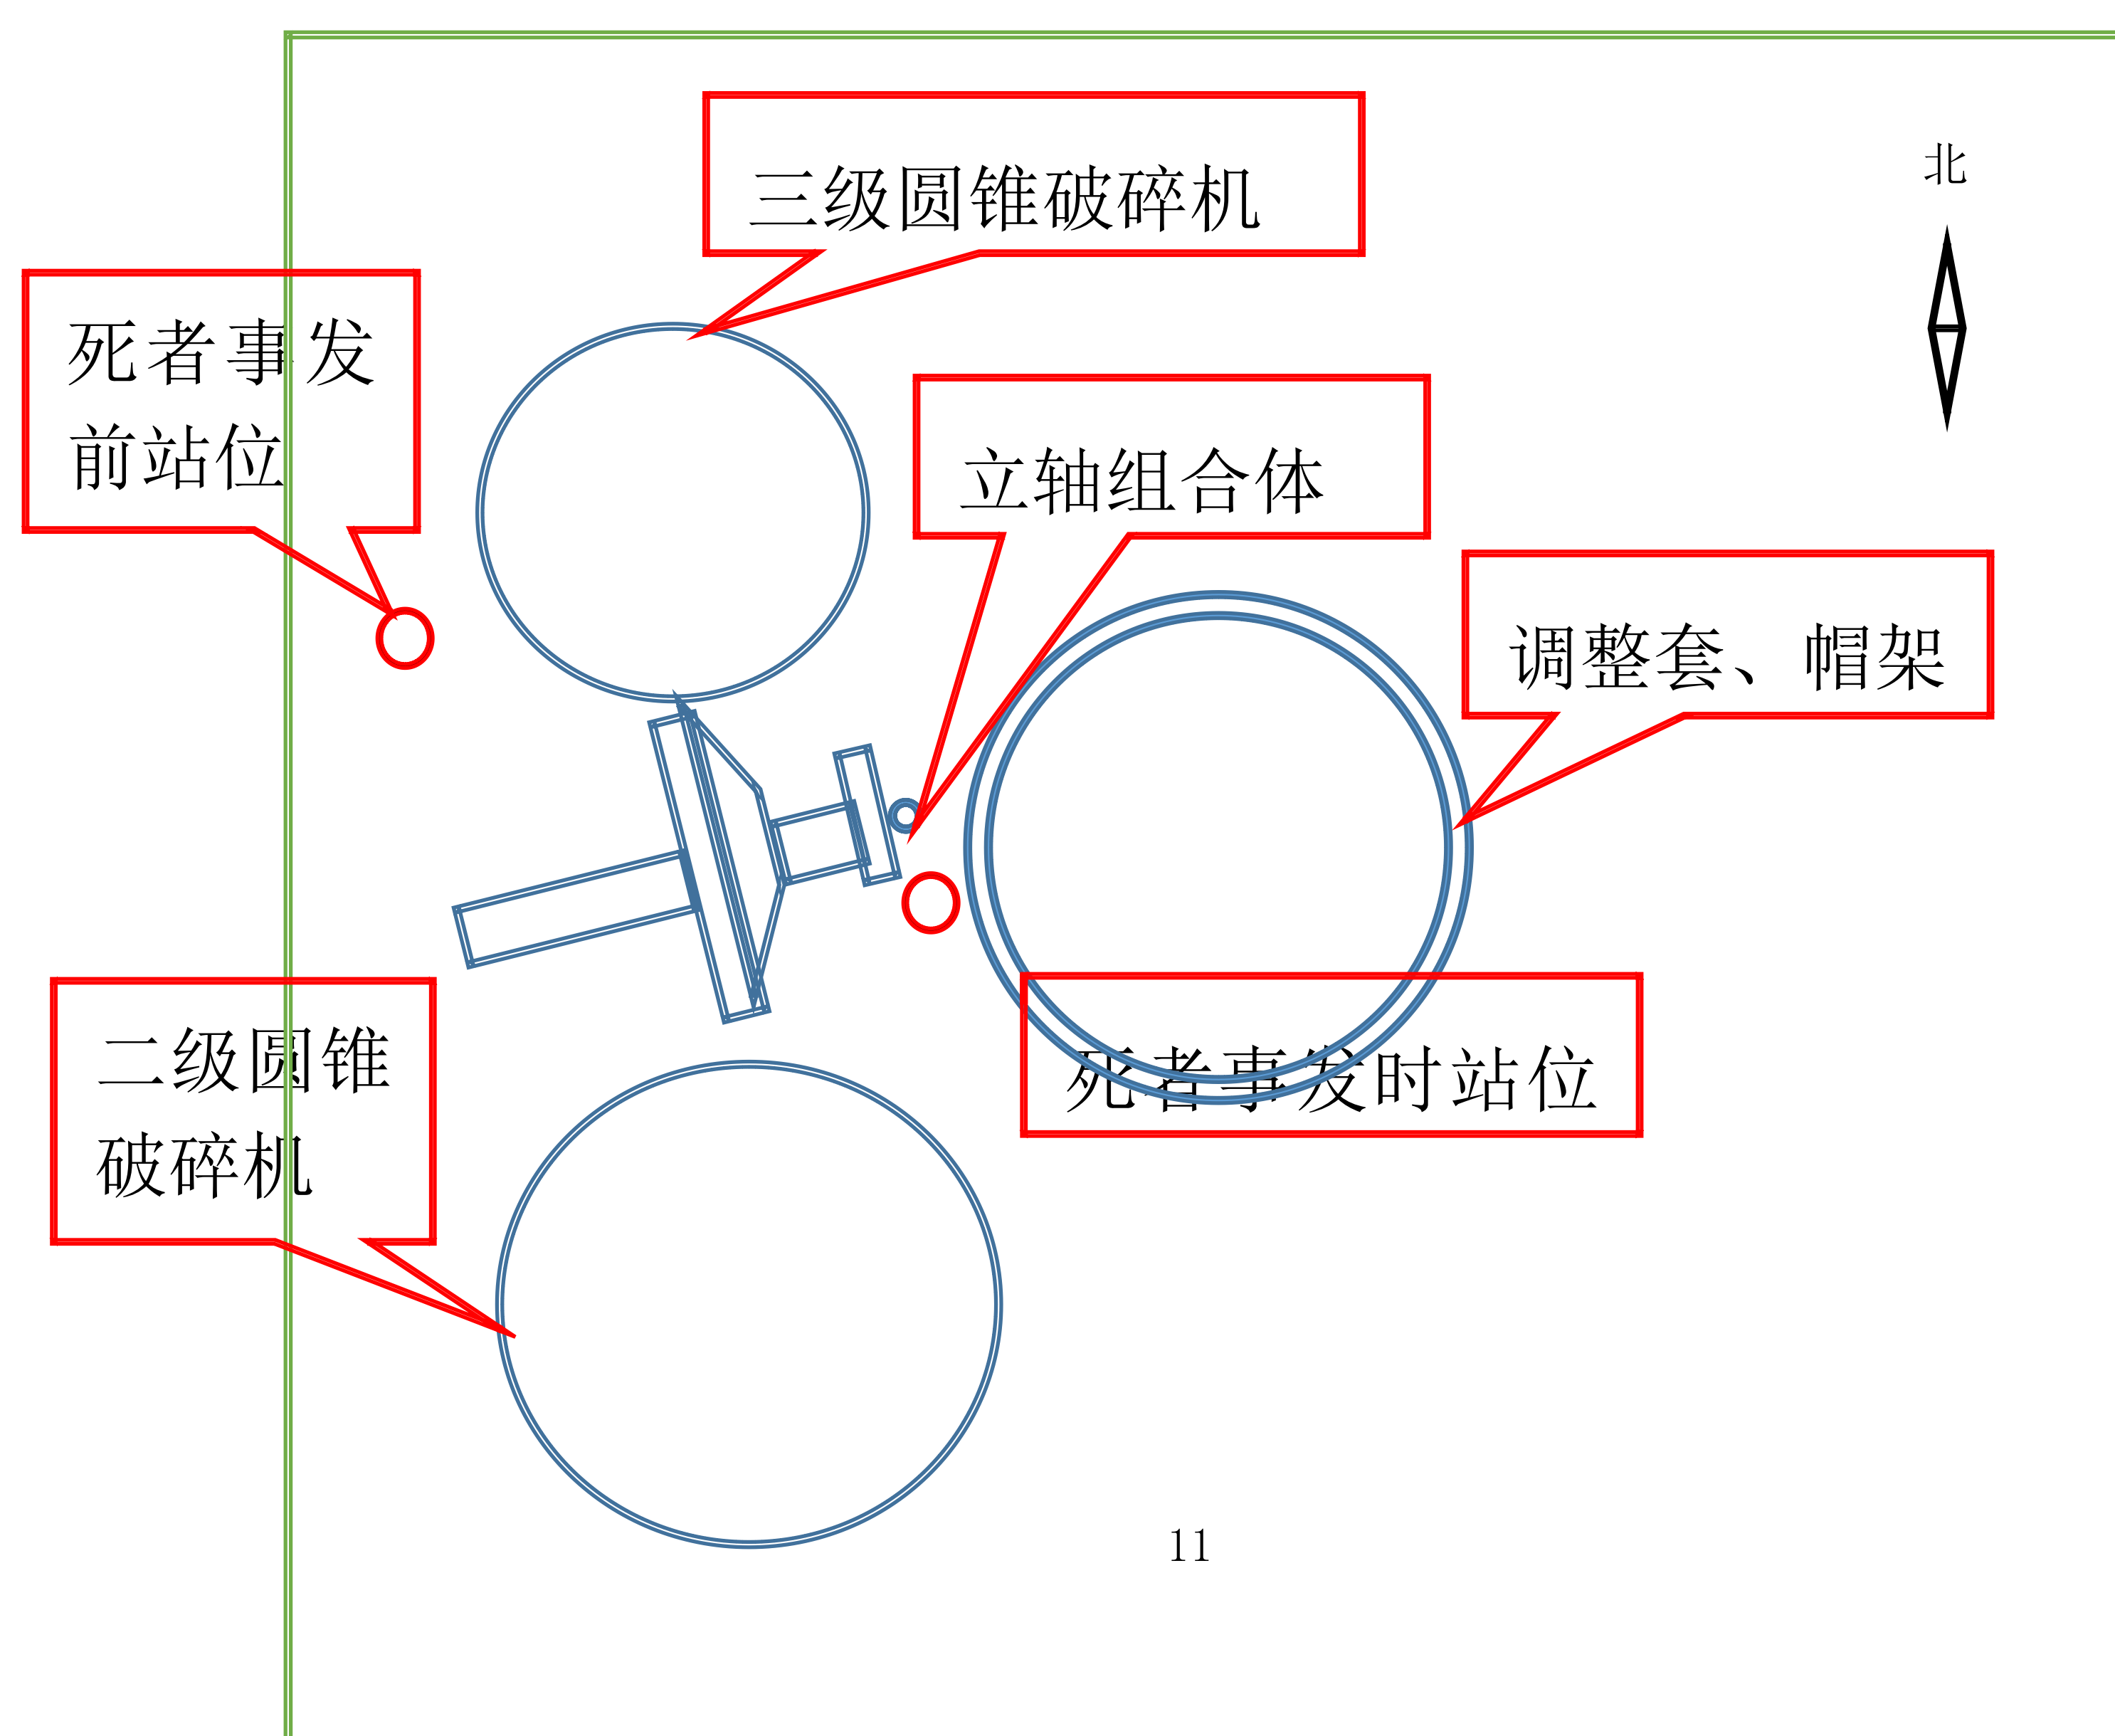
图 7 作业平台示意图

2. 作业平台长×宽为 7.45m×6.60m，平台南北方向分别布置有二级破碎圆锥机和三级破碎圆锥机，二级破碎圆锥机在解体维修，三级破碎机在用。在平台中间放着从二级破碎机上拆卸下来的圆形帽架和调整套。二级、三级破碎机及调整套中间平台上斜倒着从破碎机吊出坠落的立轴组合体。坠落的立轴组合体东西朝向，西边与平台边缘距离约 1m，南、北、东方向分别与三级圆锥破碎机、二级圆锥破碎机、调整套紧邻，间隙在 10-40cm（详见图 7）。平台上部架设有圆锥破碎机的进料传送线。

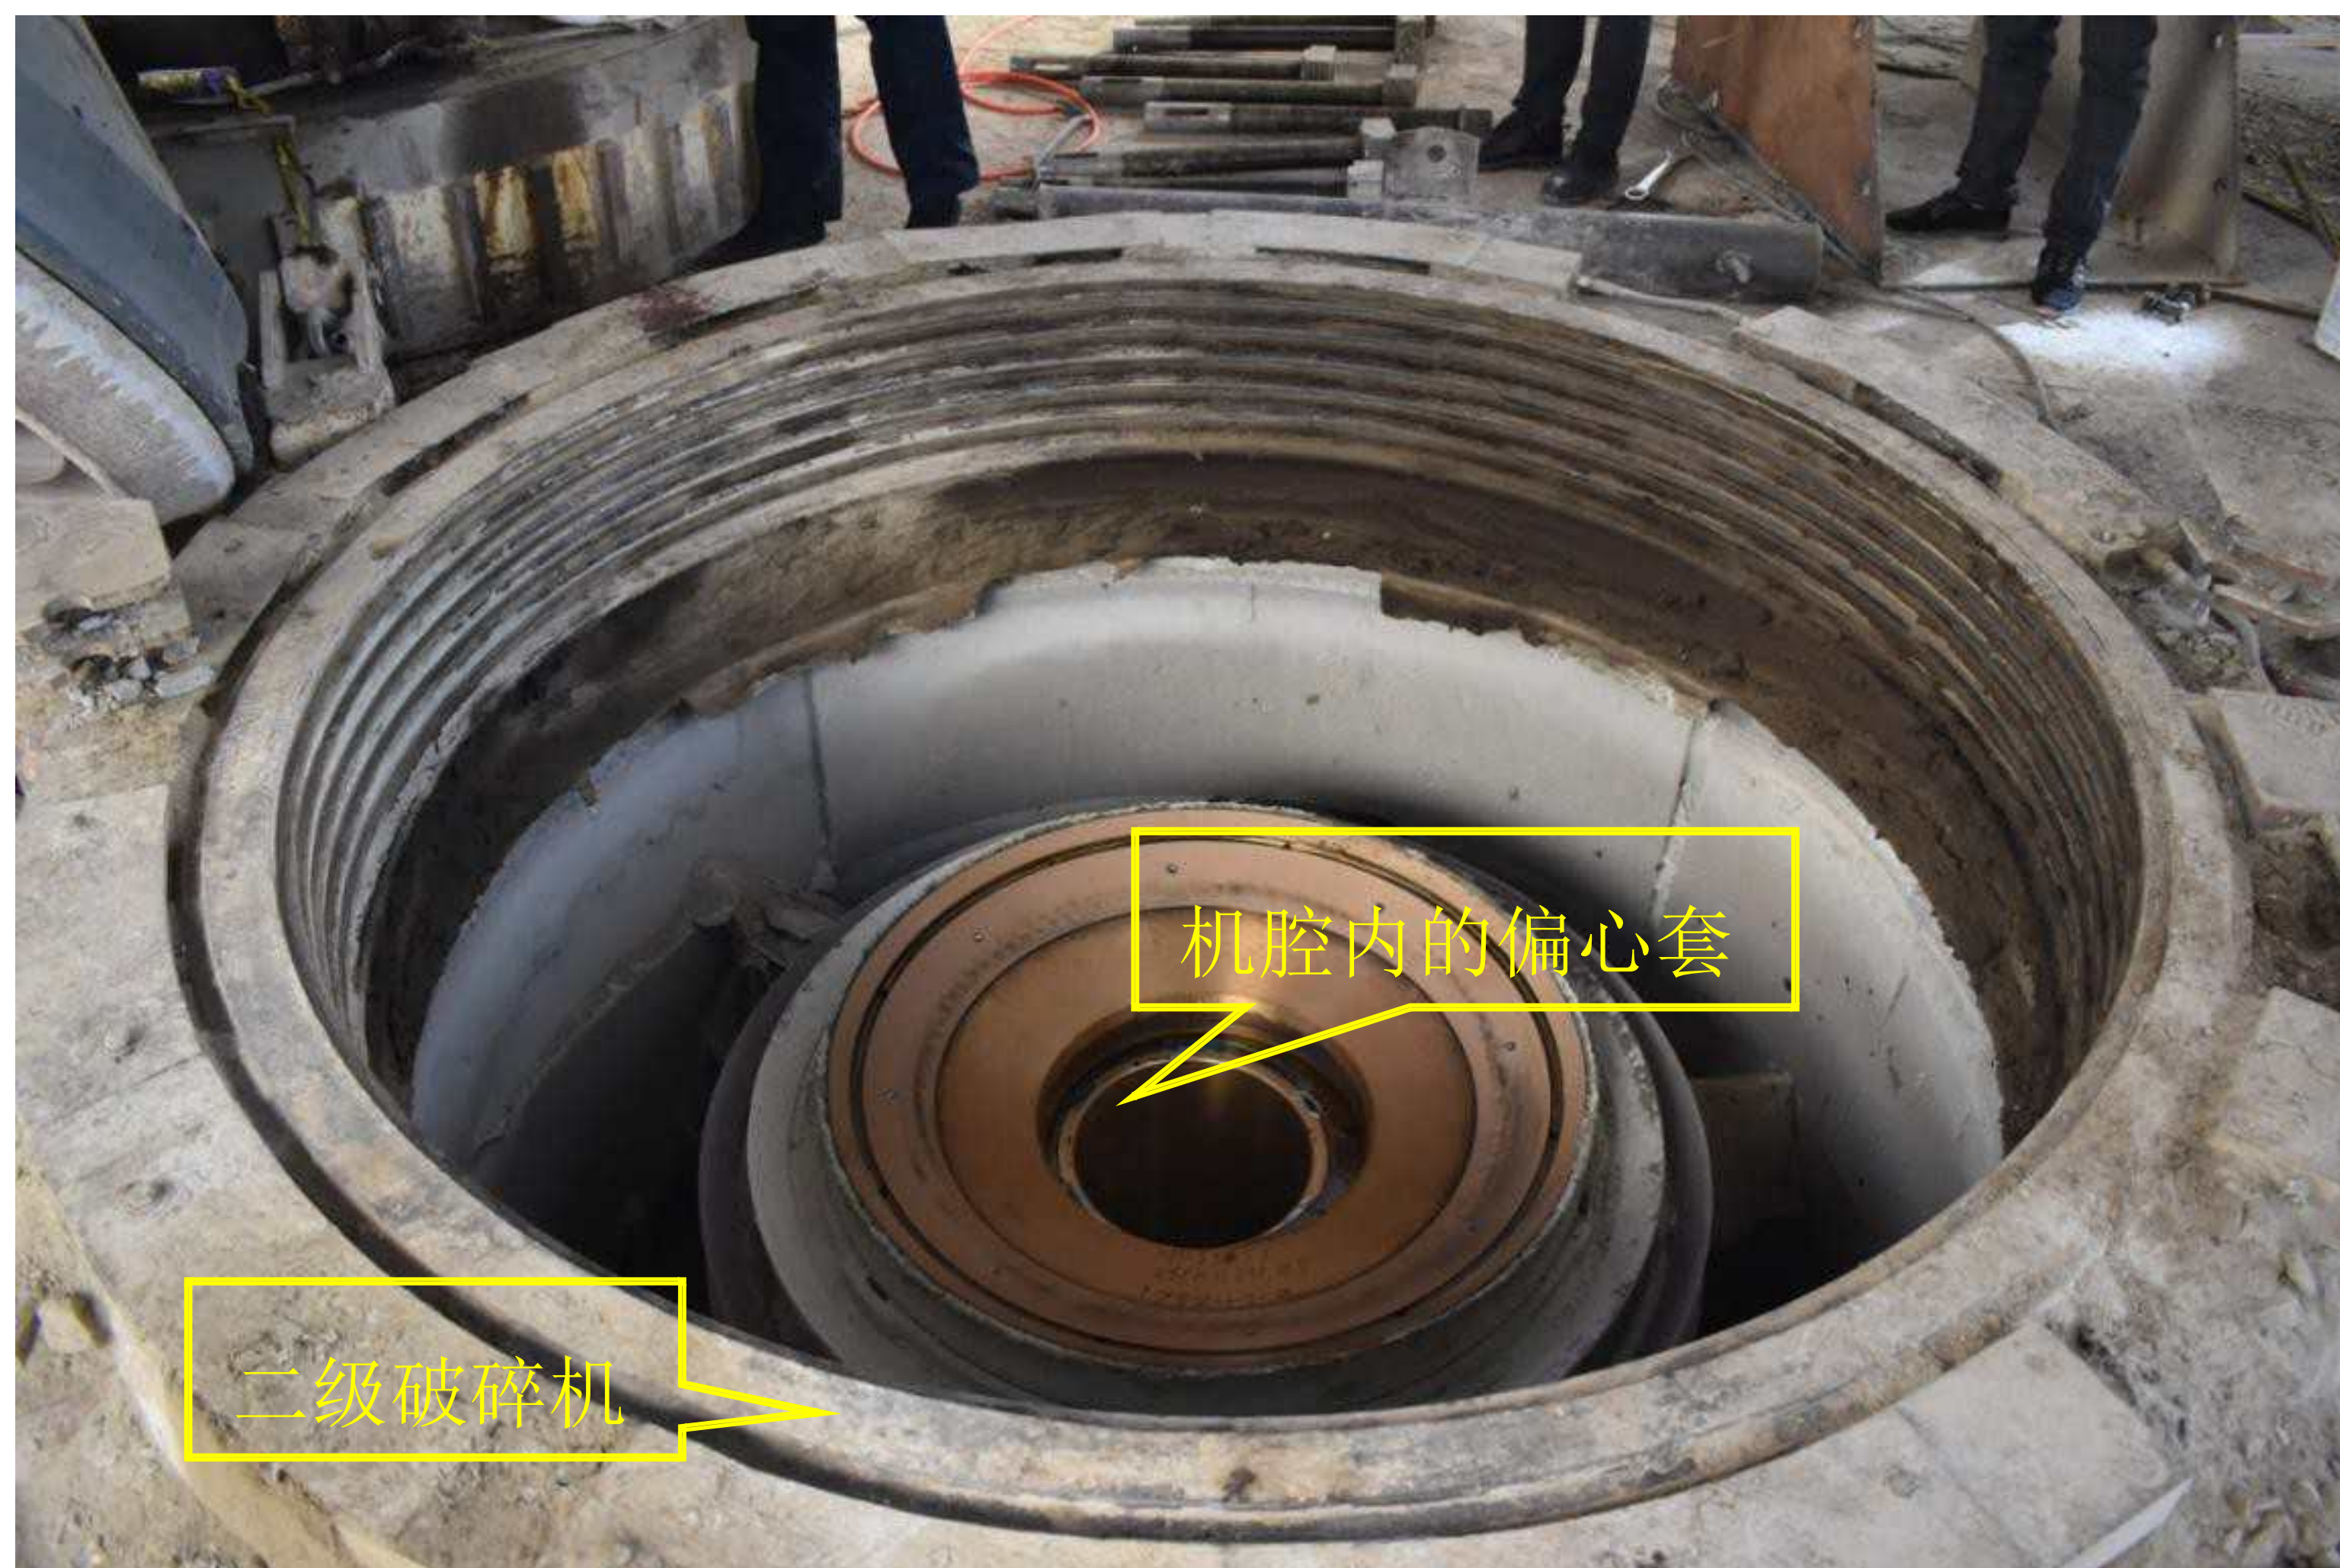
图 8 二级破碎机机腔及偏心套等结构

3. 二级破碎机中心的立轴组合体已经被吊出，机腔空置，可见中间待检查的偏心套等构件（详见图 8）。

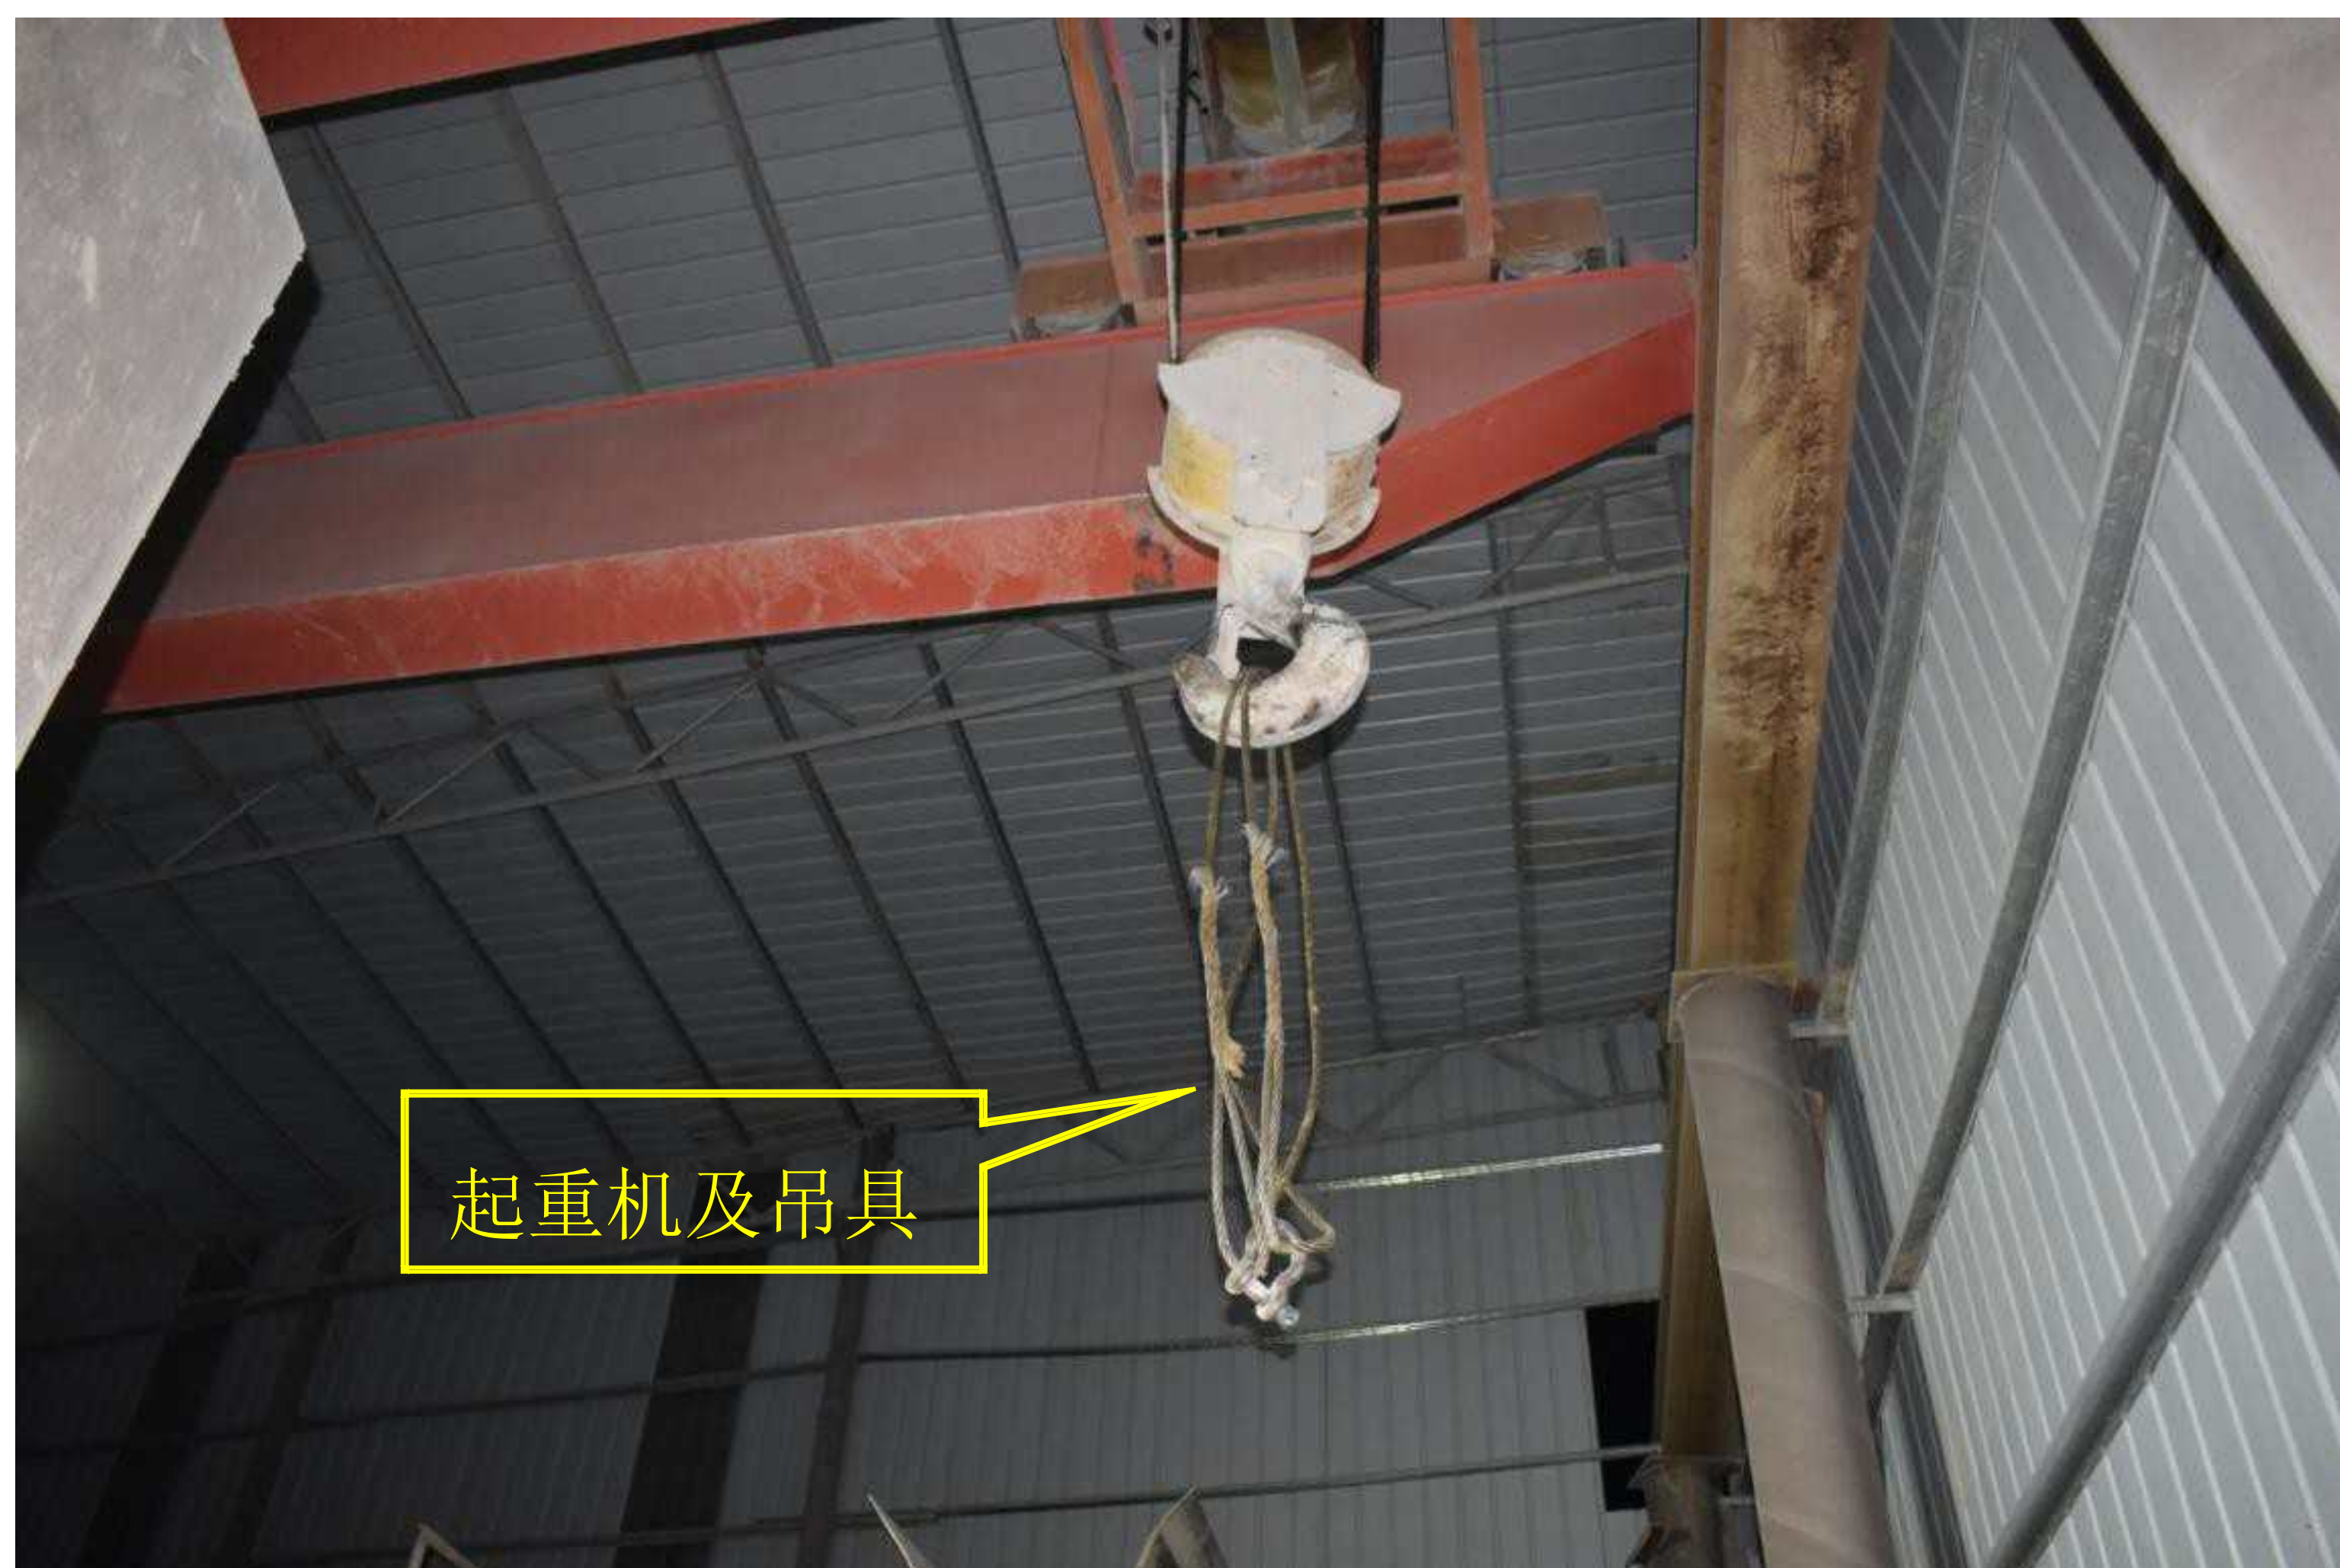
图 9 电动葫芦桥式起重机及吊具

4. 电动葫芦桥式起重机的吊钩在离地约 4 米高处悬吊着，吊钩的防脱装置正常，吊钩挂有一条钢丝吊索下垂，吊索下部是一个 U 形环，环口有一穿钉（详见图 9）。起重机遥控器放置在接料斗的边台上。

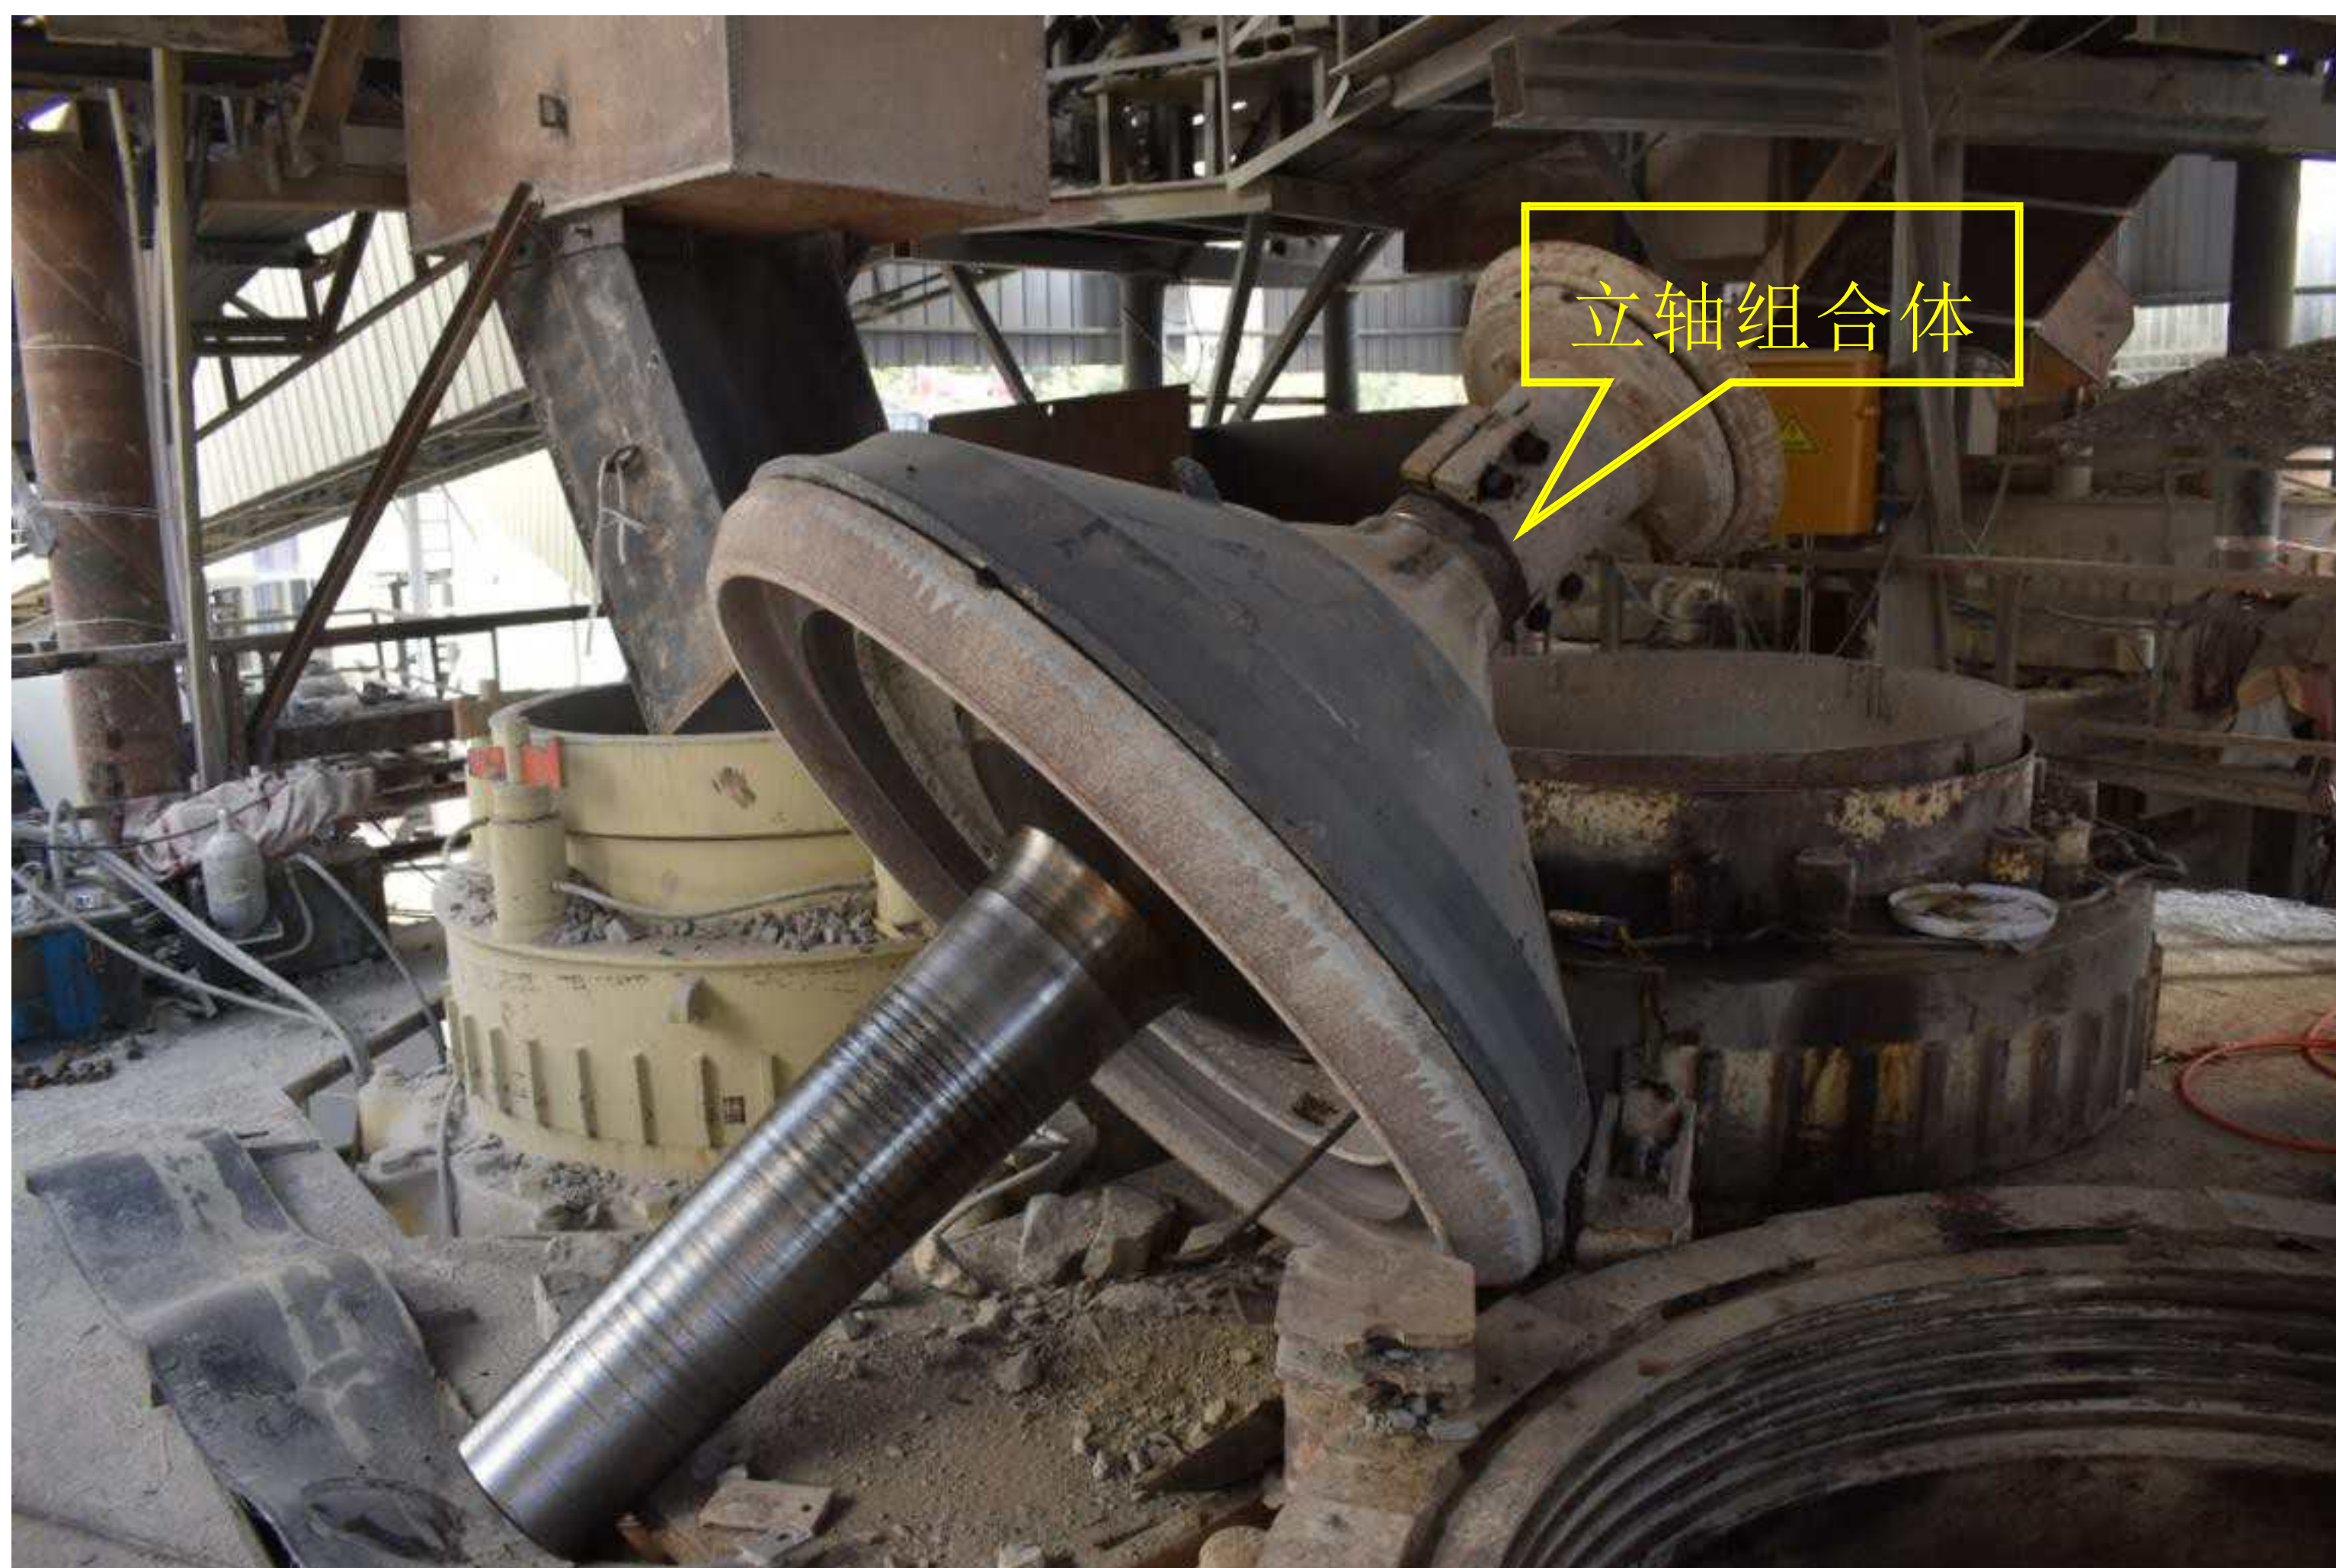
图 10 立轴组合体实物

5. 被吊出的立轴组合体上部朝东底部朝西放置，立轴底部和伞状动锥衬板边缘着地。立轴组合体长约 2.60m，重约 1.8t，中间的伞状动锥衬板直径约 1.6m（详见图 10）。

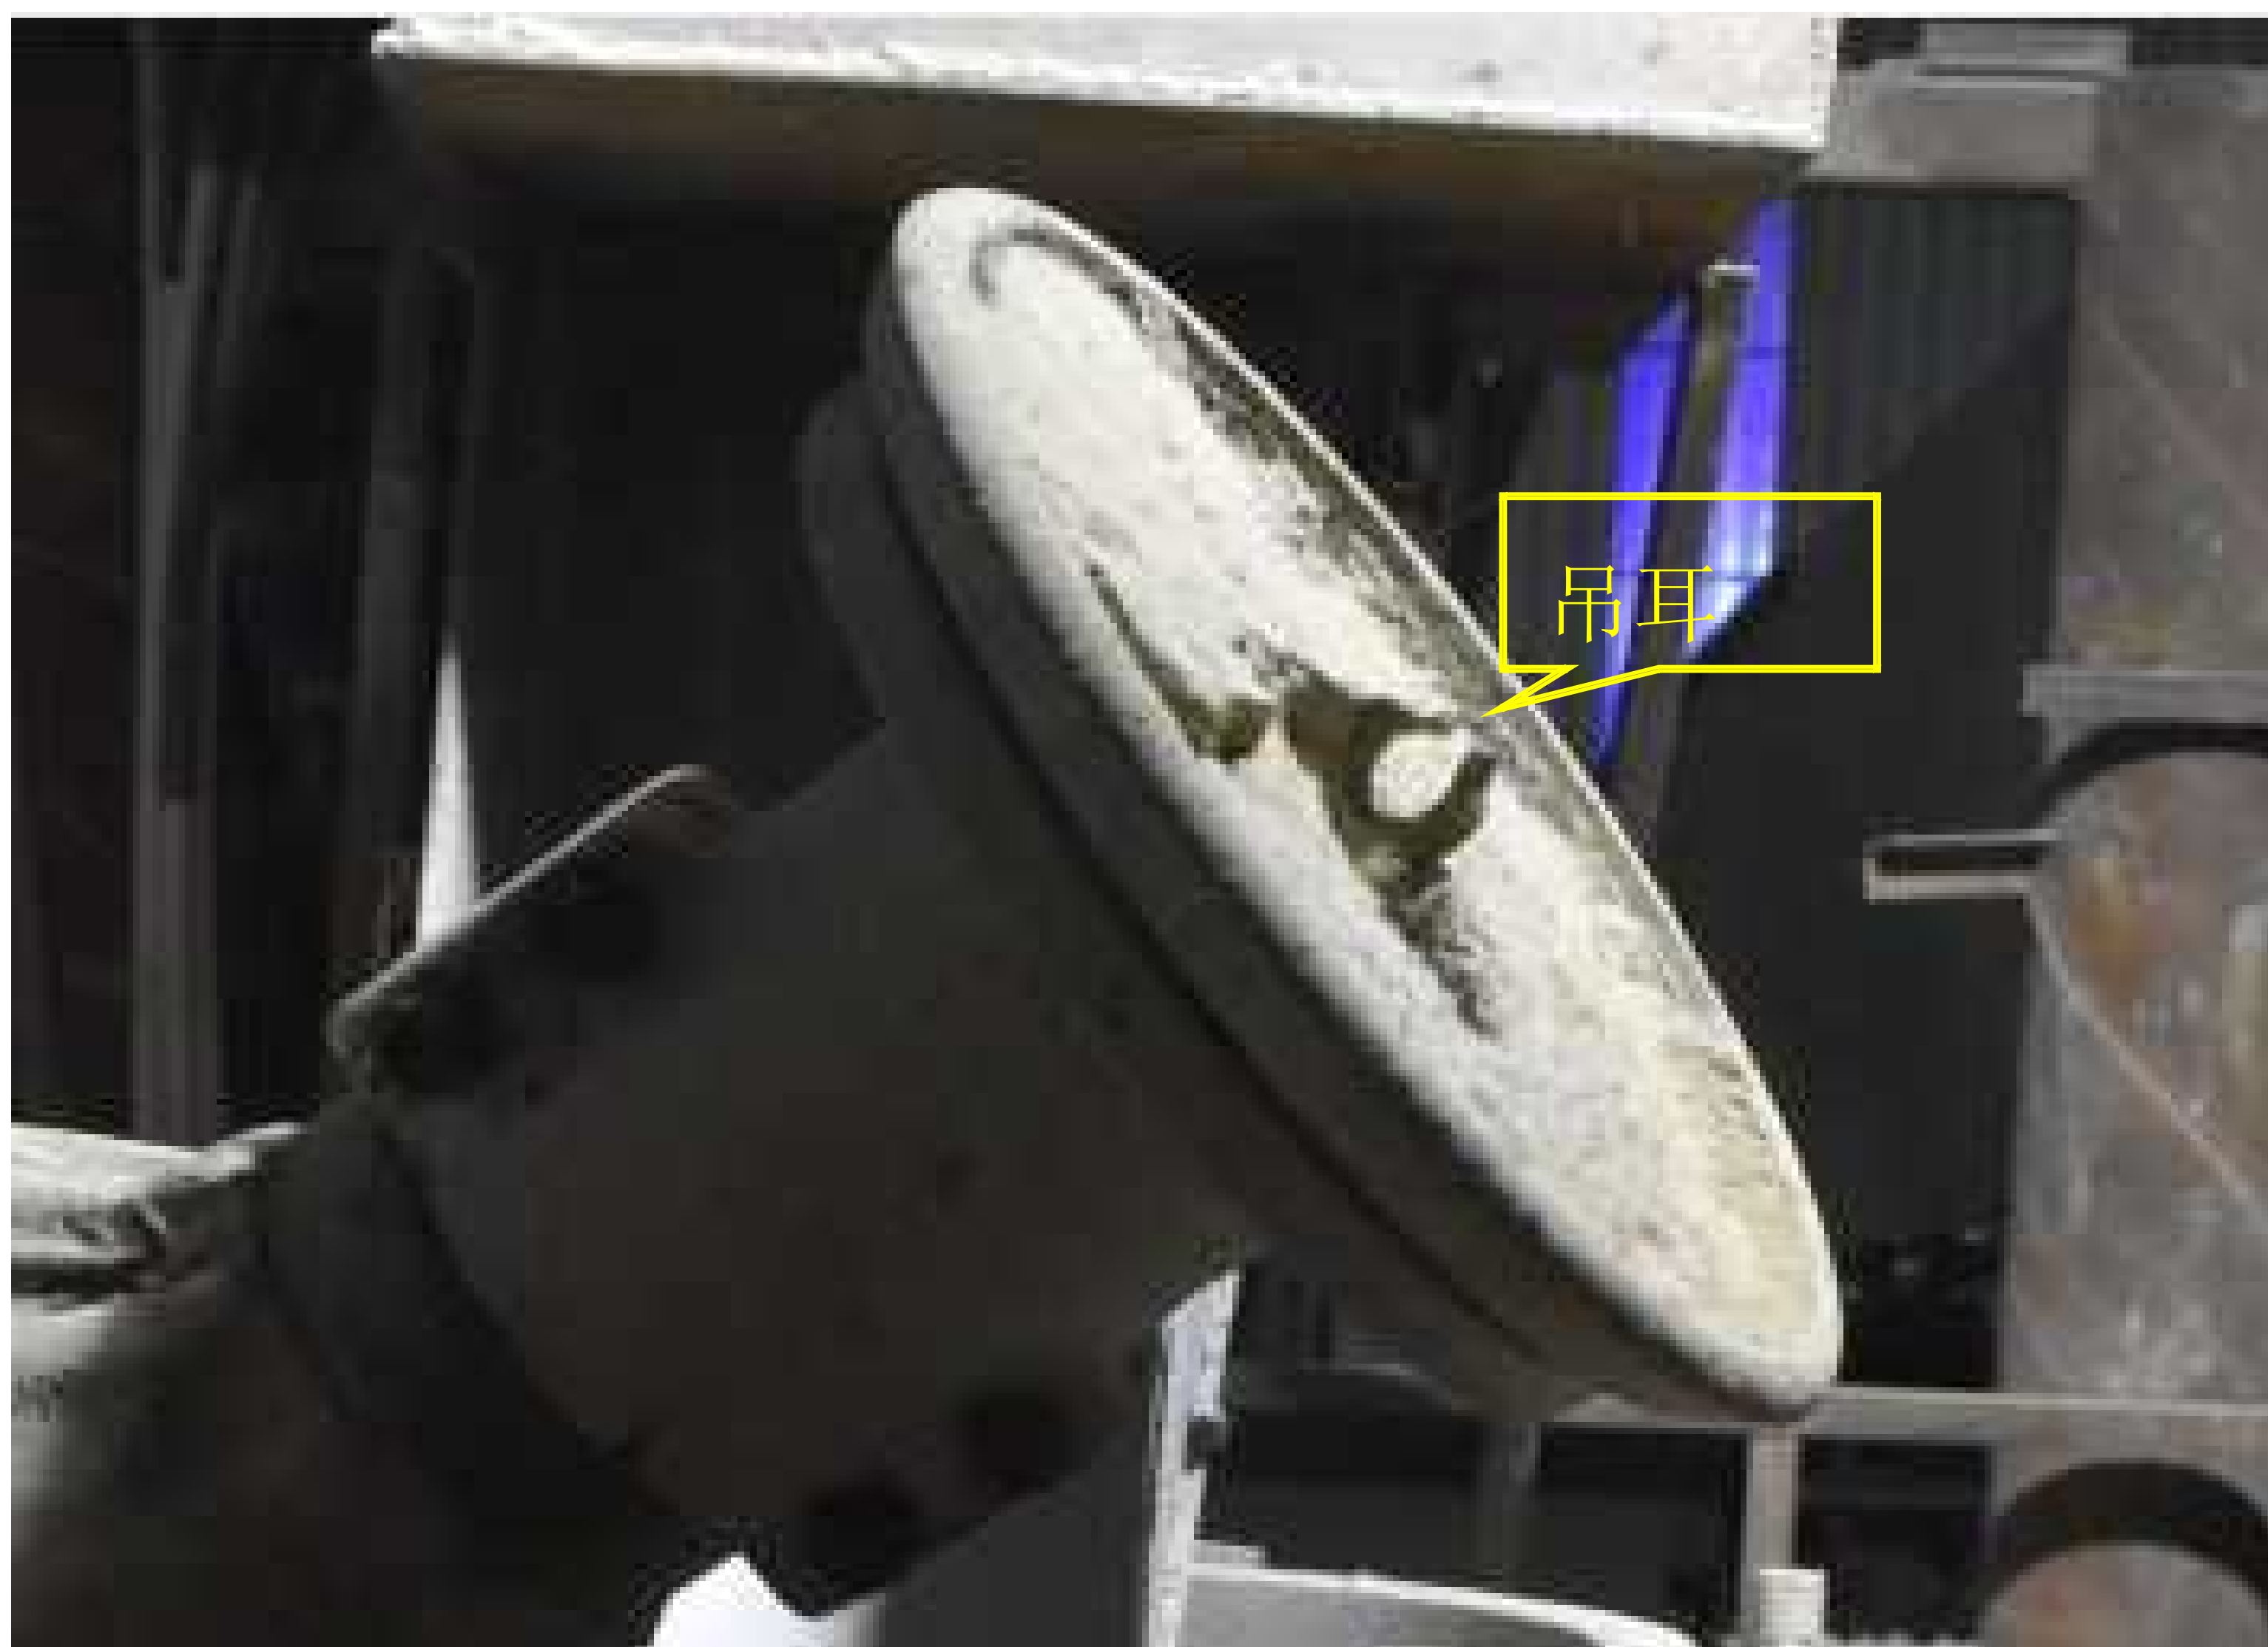
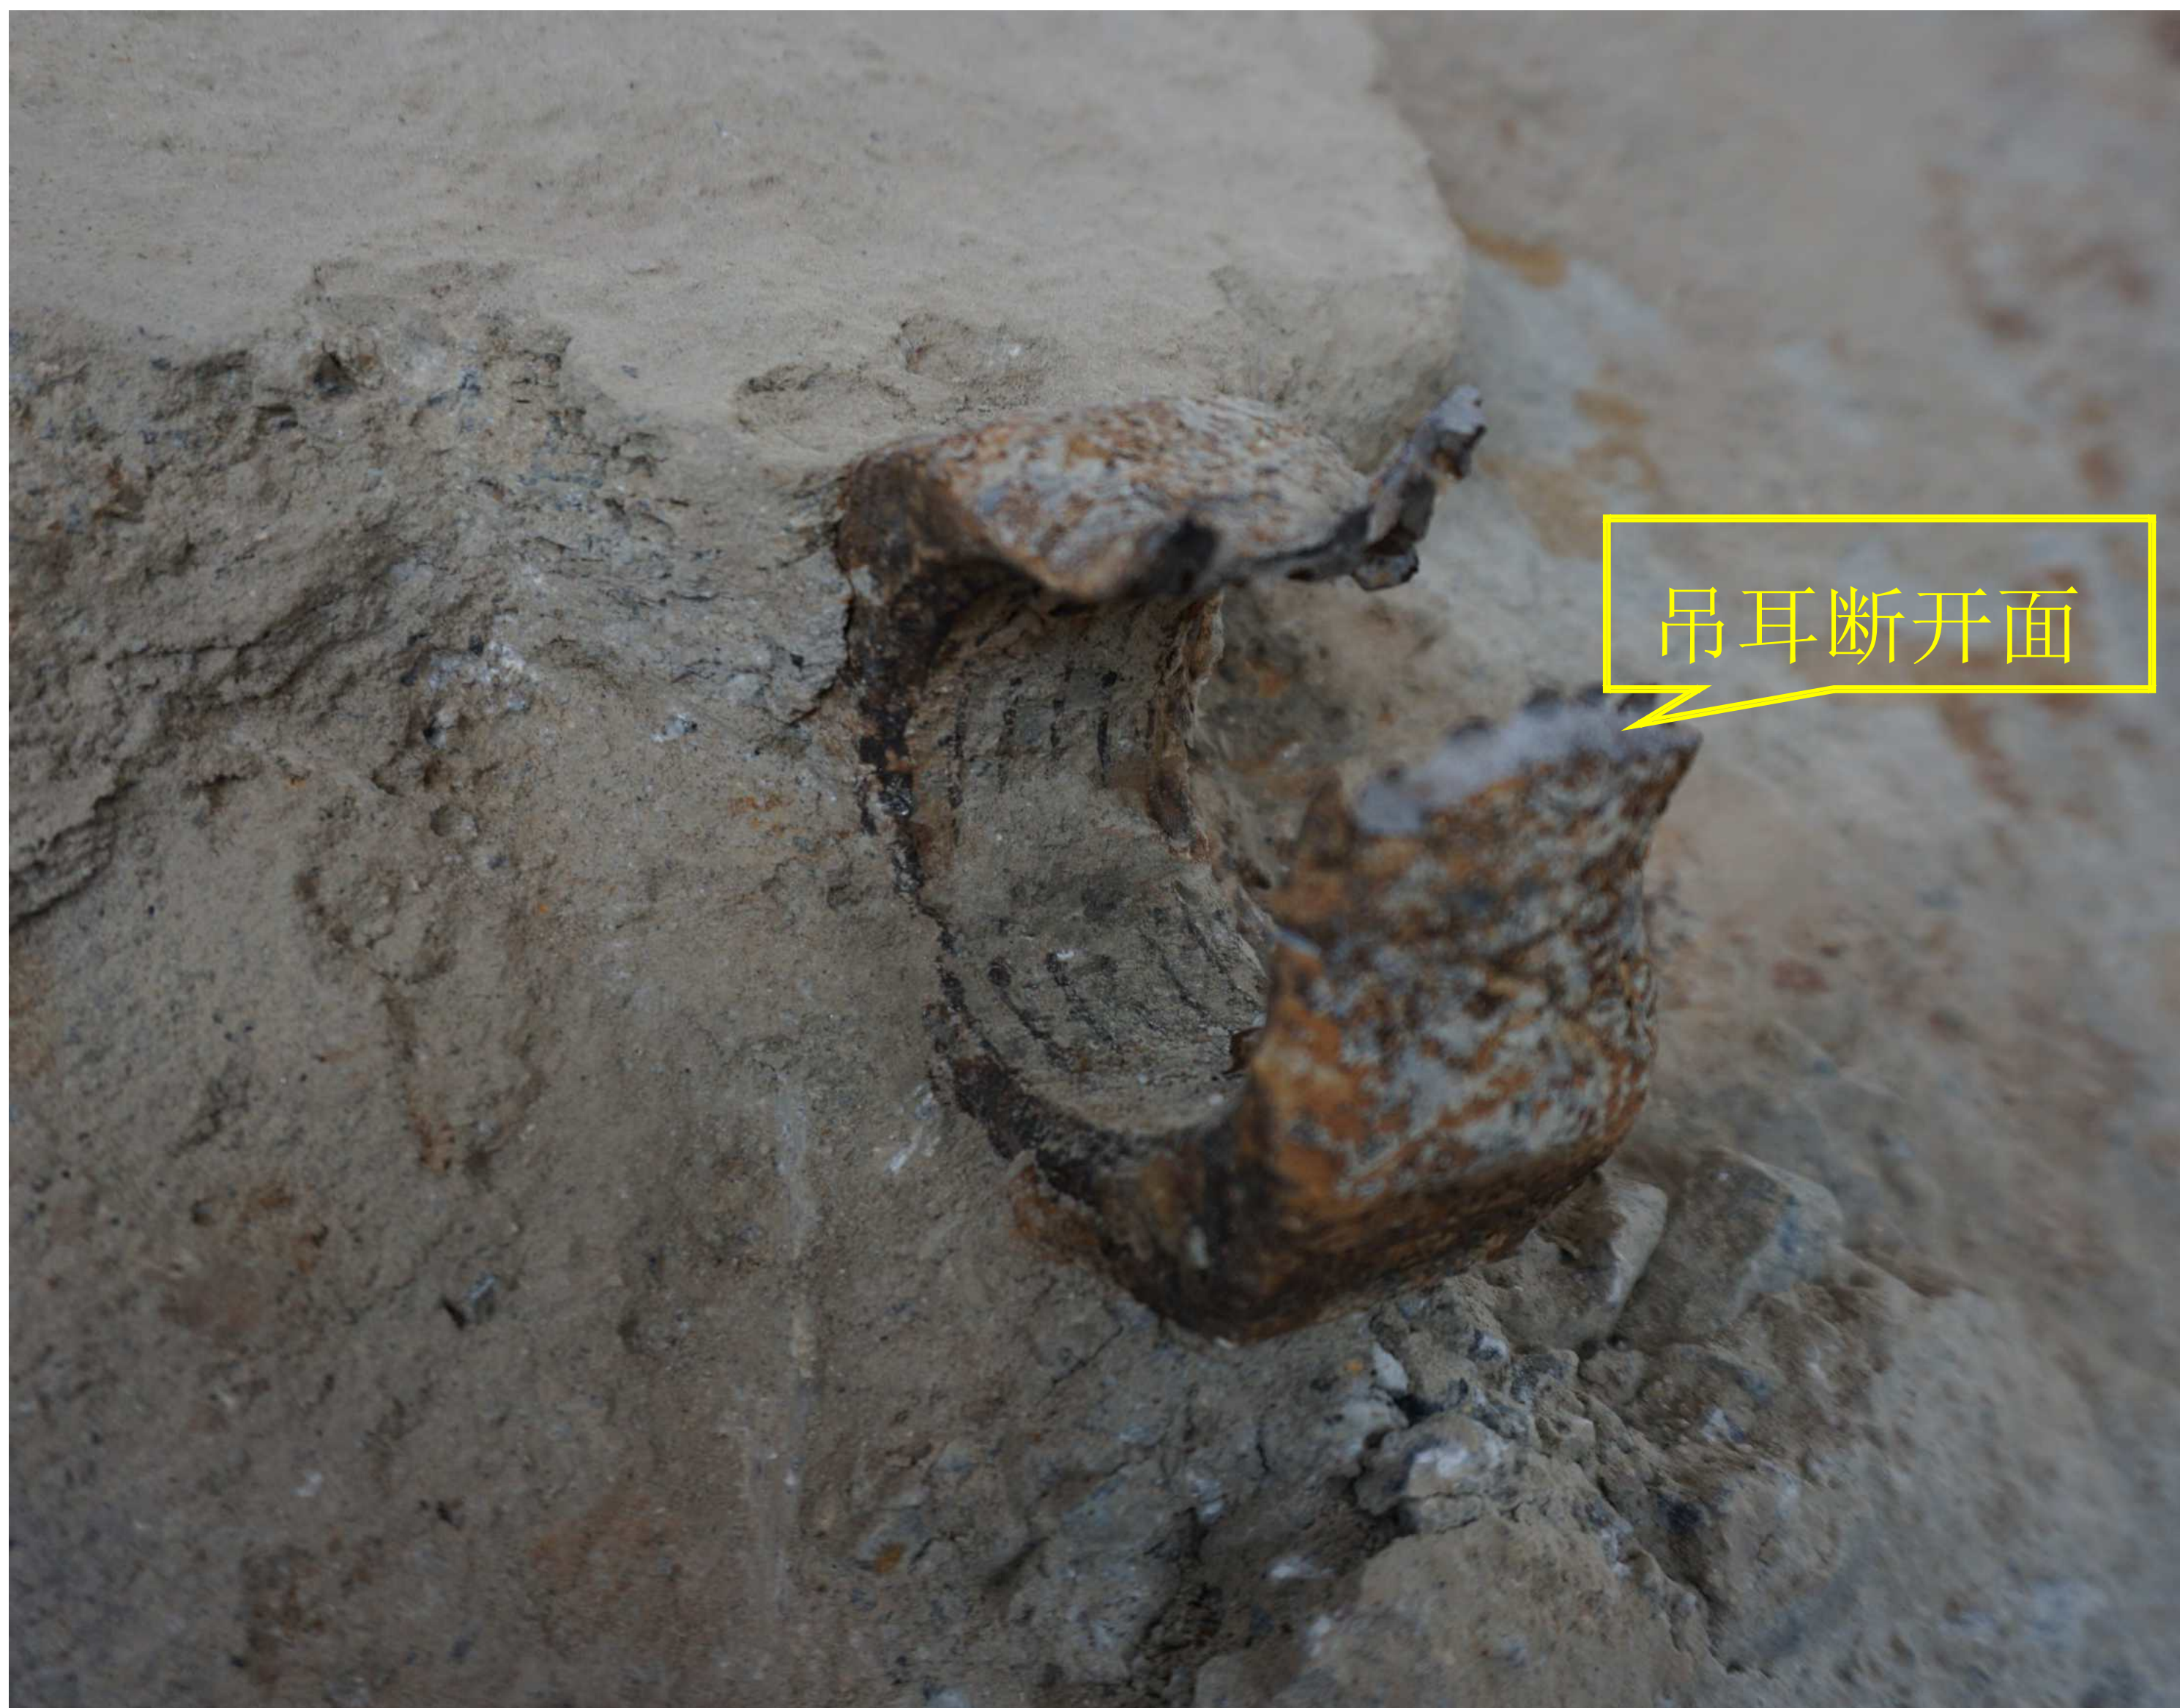
6. 在立轴组合体上部的承料盘中心焊有一个用作吊耳并已从中间断开的六角螺母，螺母总高 80mm，边长 45mm，螺母边正常厚度为 14mm，由于磨损，断裂处厚度仅剩约 5mm。

螺母的材料为普通碳钢。经询问使用单位人员，该设备承料盘上的吊耳在设备买来时已经存在（详见图 11、12）。

图 11 承料盘上的吊耳

图 12 吊耳断开断面

（1）吊物上不符合要求的吊耳经严重磨损后强度不足断裂，吊物坠落倾倒。

（3）未开展隐患排查和风险评估。作业人员未对吊装设施、部件进行安全检查，无视吊耳使用材质、规格不符合要求，且严重磨损的隐患，将吊装物通过承载能力严重不足的装置（吊耳）挂在吊钩上。

（四）切实落实开展事故隐患排查治理制度。事故责任单位应切实开展各项生产作业的事故隐患排查治理工作，认真查找生产过程中存在的各项事故隐患，特别是吊装设备相关的安全性，充分开展安全风险识别，确认现场作业条件符合安全作业要求，让员工悉知生产过程存在的安全风险，不利因素，明确应对措施。并对查出的问题隐患认真整改到位，不留后患。

起重设备的管理，根据使用的最大重量选购起重设备，做到实物、铭牌与合格证一致。达到特种设备目录要求的应纳入特种设备严格登记管理，未达到特种设备的起重设备，应严格按照起重作业作业规范，严格作业人员的专业教育培训，遵守起重吊装作业的相关安全管理规定。
