# 盐田旭风环保科技有限公司“1·18” 一般起重伤害事故调查报告

盐田旭风环保科技有限公司“1·18”一般  
起重伤害事故调查组

2024 年 3 月 17 日

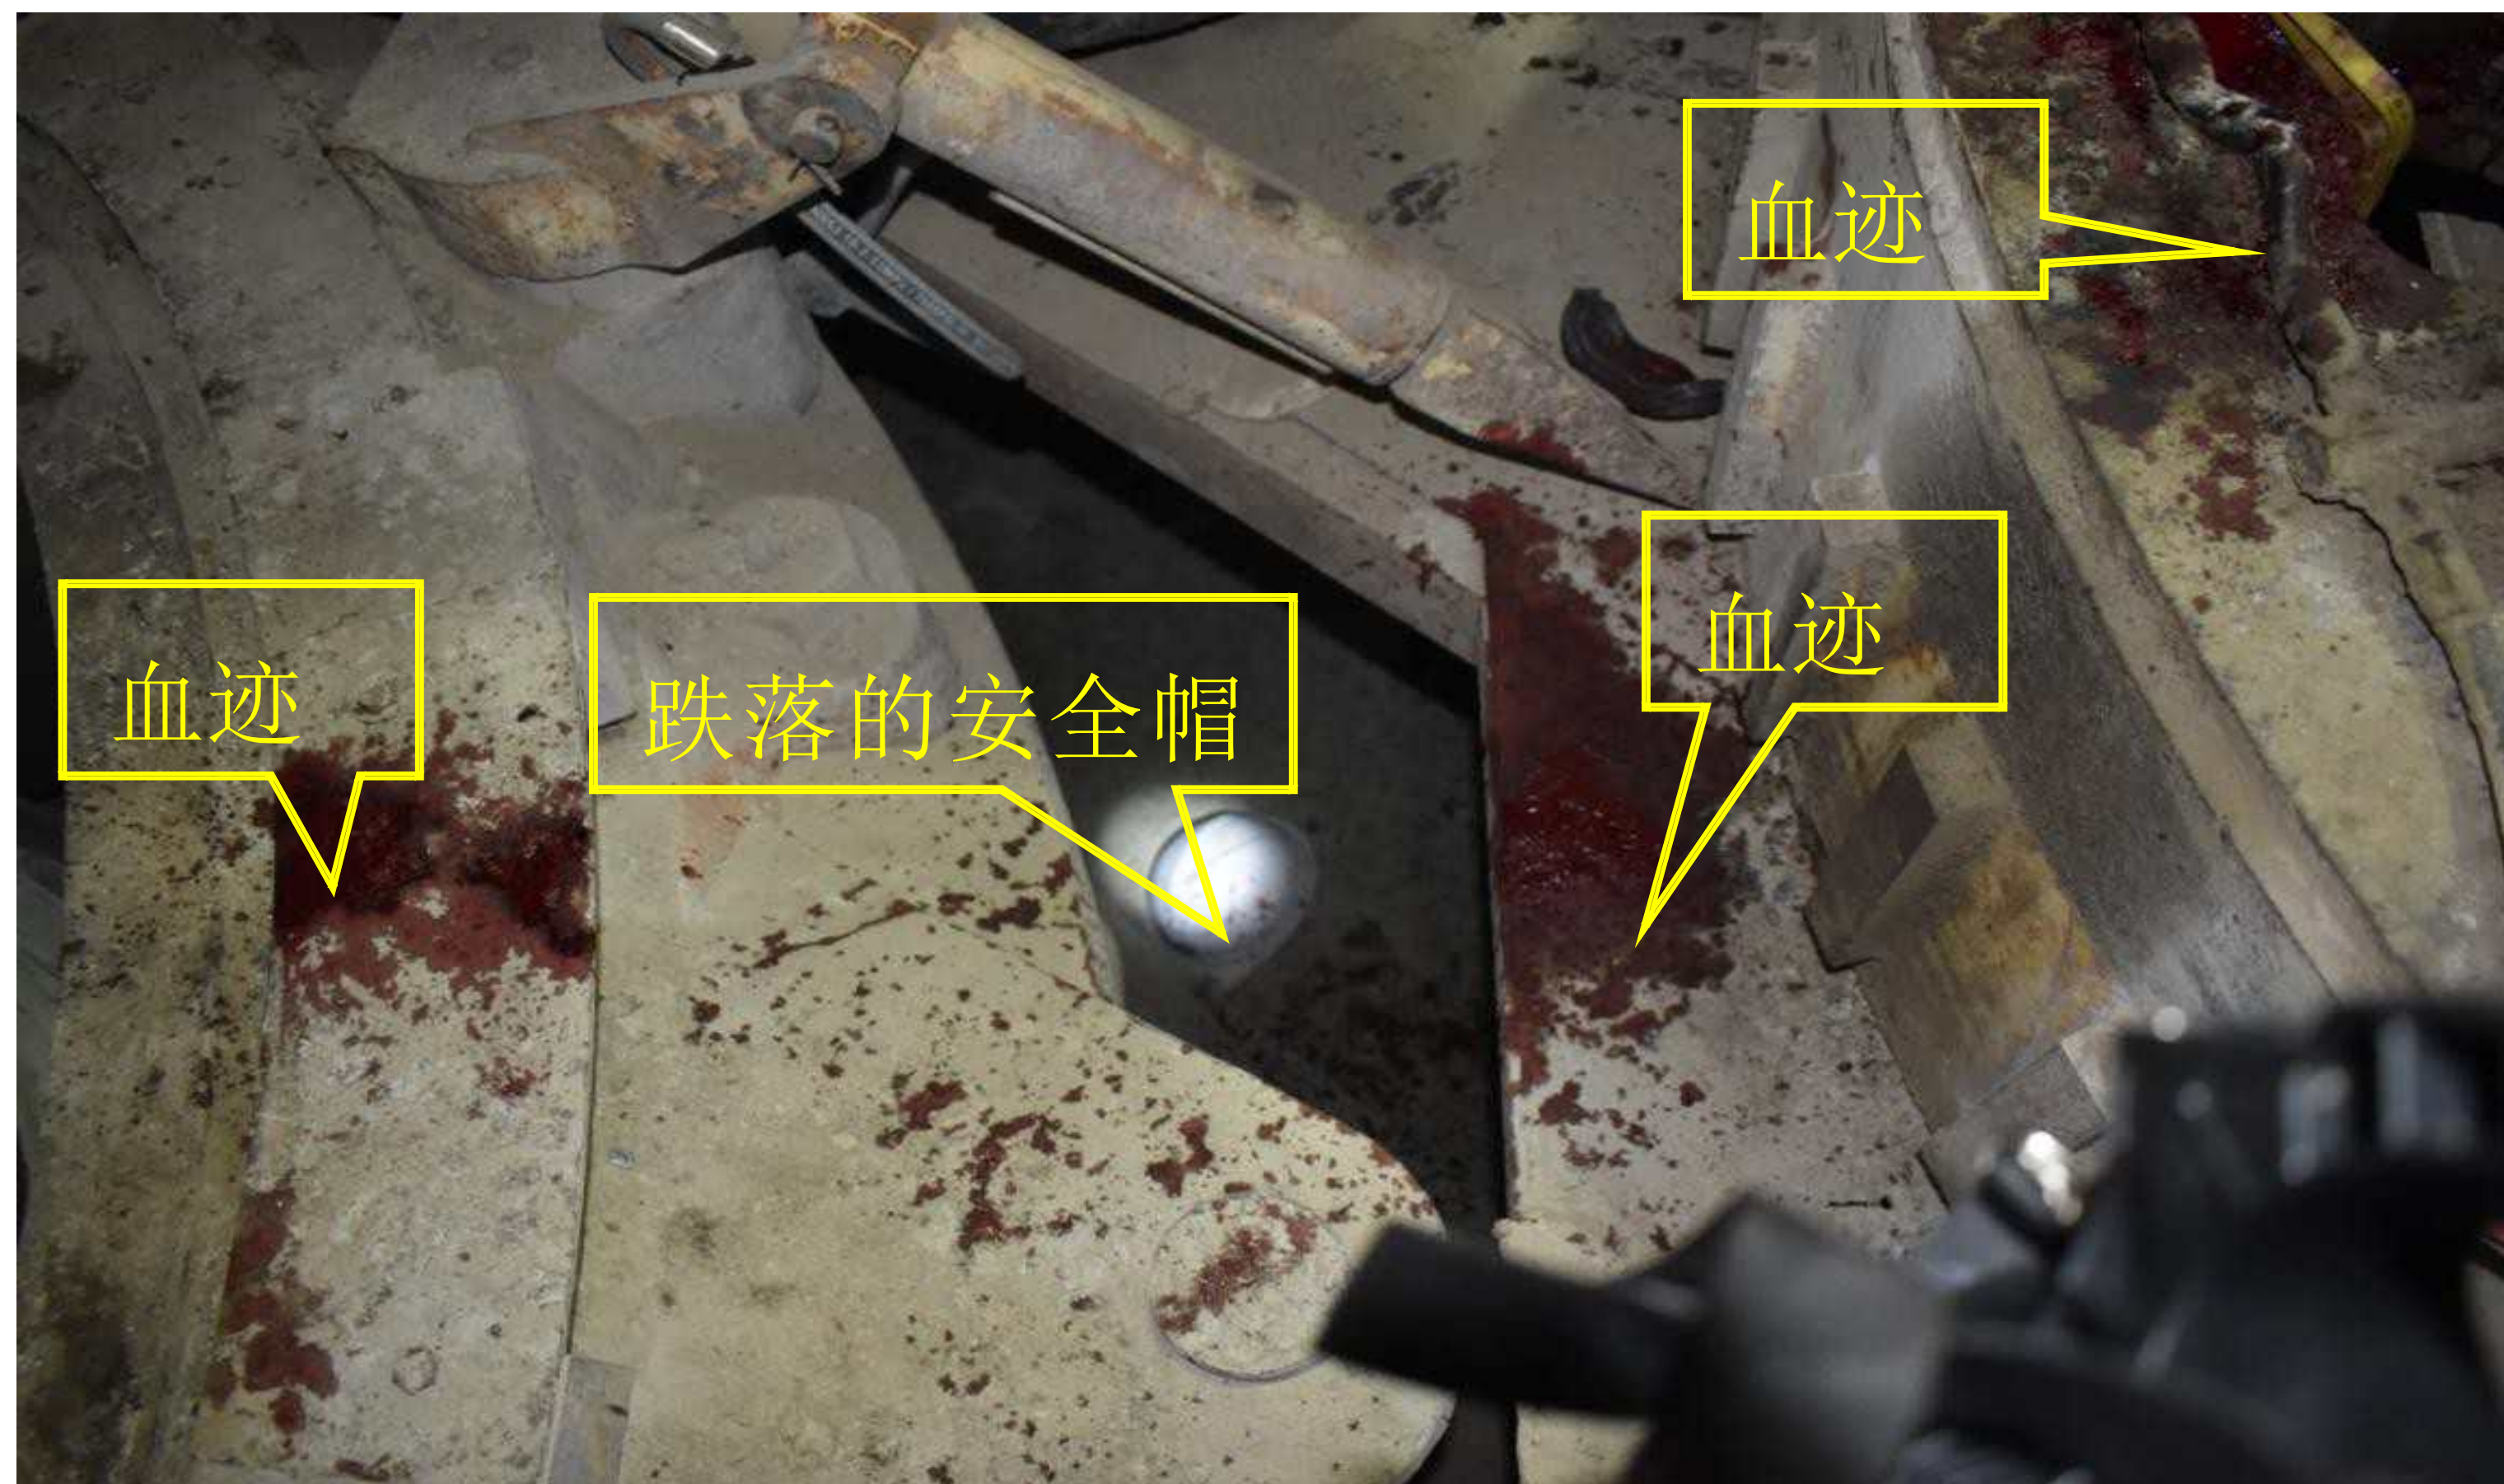
图 13 死者留下的血迹和掉落的安全帽

7. 在二级破碎机边缘缝隙下面的二层平台上，散落着一顶白色安全帽。二级破碎机、平台、调整套上都留有大量血迹（详见图 13）。

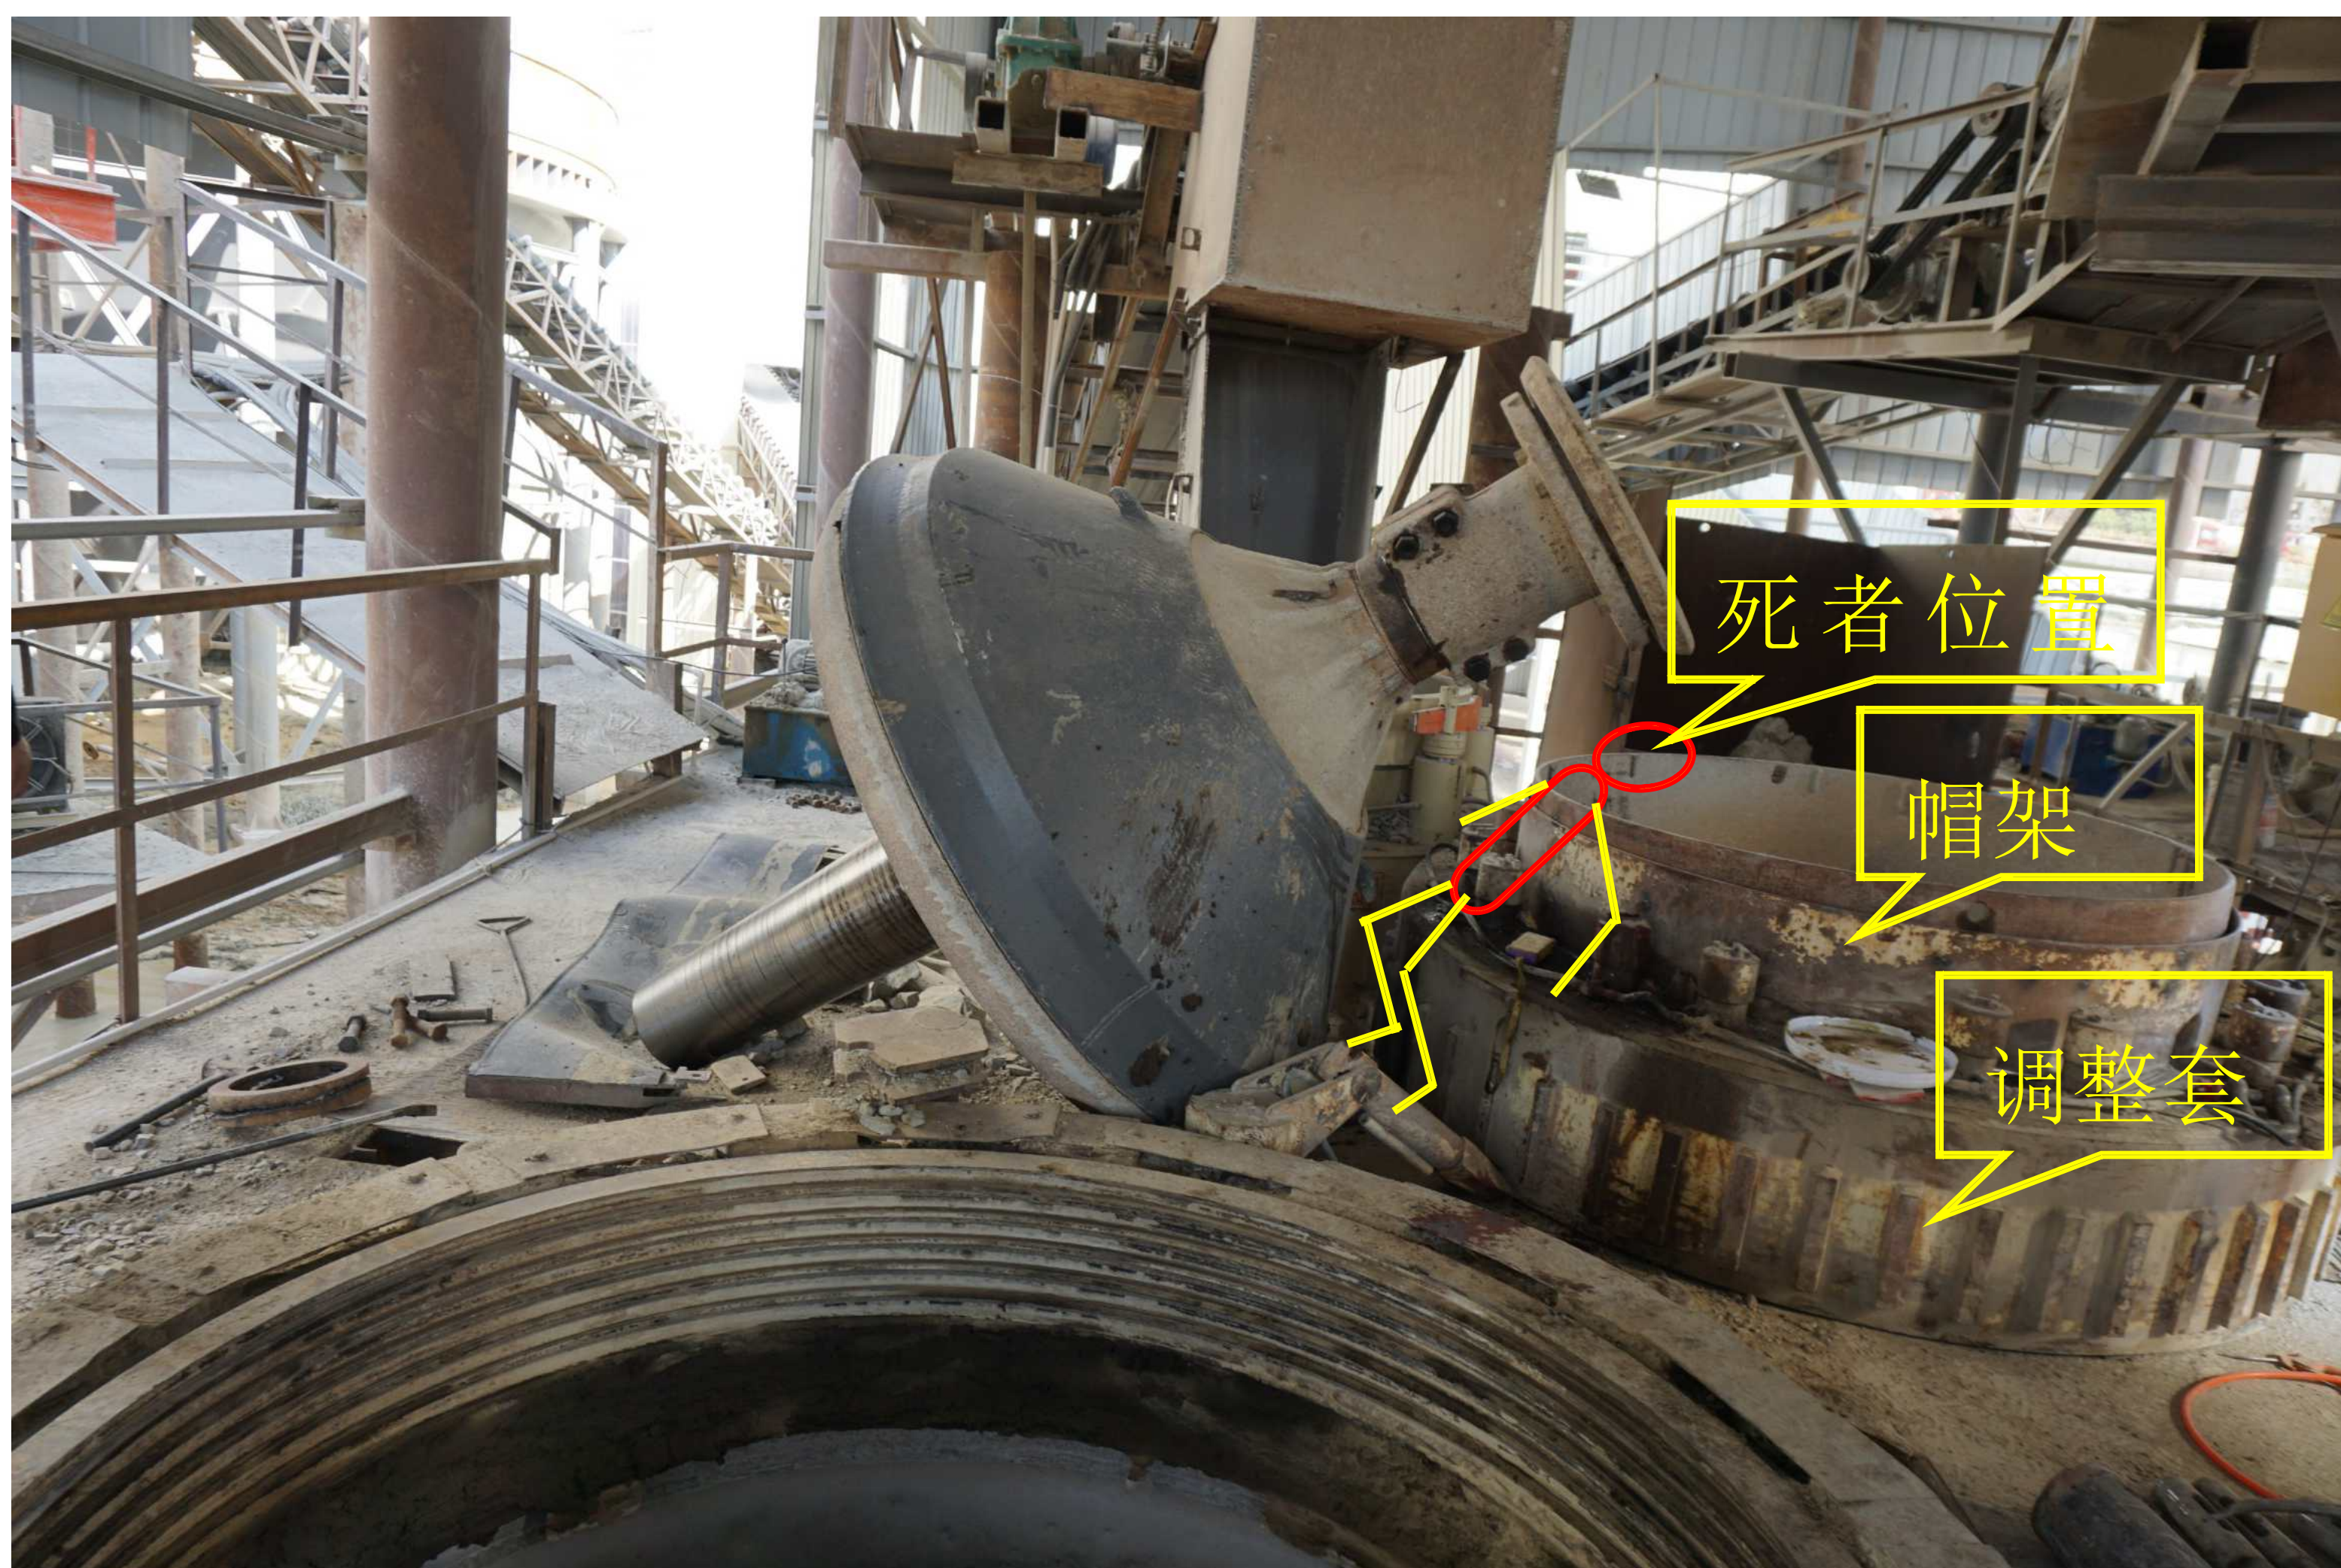
图 14 死者位置示意图

8. 根据现场目击者的描述，事发后死者当时躺坐在东边的调整套边缘上，身子靠在帽架上，头歪向一侧（详见图 14），面部有大量出血。
